Tilstandsrapport

Enebolig

Eventyrveien 6, 4629 KRISTIANSAND S

Rapportdato: 29.04.2026

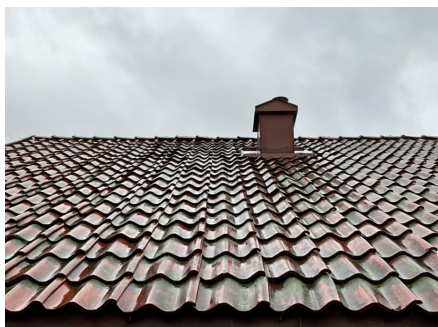
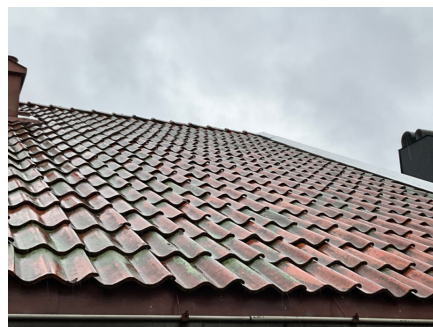
Vurdering av avvik:

- Tidspunkt for utskiftning av undertak nærmer seg.
- Tidspunkt for utskiftning av takteking nærmer seg.
- Når takteking og undertak begynner å bli gamle, øker risikoen for lekkasjer, noe som kan føre til omfattende og kostbare reparasjoner av underliggende konstruksjoner dersom en ikke foretar tiltak på konstruksjonene før dette oppstår.

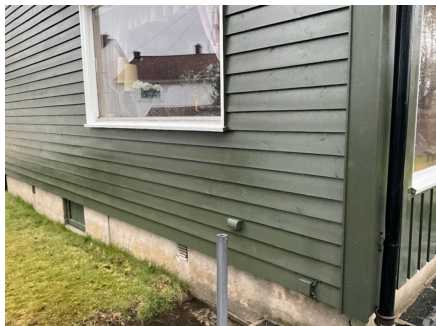
TG 2 Veggkonstruksjon

Avviket gjelder kun eldre deler av bygget der det ikke er byttet kledning.

- Uten tilstrekkelig lufting bak bordkledningen kan fuktighet som trenger inn bak bordene eller gjennom veggen innenfra ikke tørke opp. Dette skaper ideelle forhold for råtesopp og muggvekst.

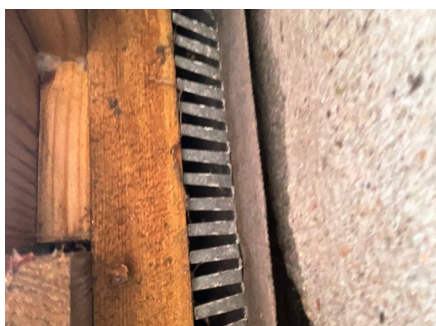
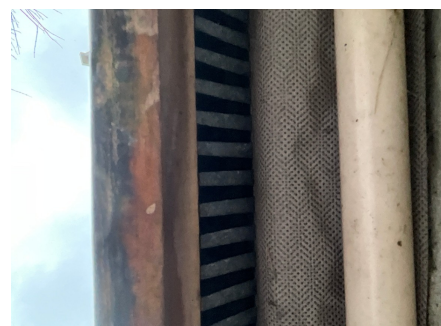
TG 2 Takkonstruksjon/Loft

- Det er påvist fuktskjolder/skader i takkonstruksjonen.
- Undertaket er misfarget.

Undertaket har flere merker etter fukt, dette er ikke unormal på eldre bygg. Høy alder på takkingen og sannsynligvis noe sprekker i overganger gjør at vann vil kunne komme inn på undertaket.

- Påviste skader må utbedres.

Høy fuktighet i deler av undertaket, ny takking bør vurderes. Konstruksjonen må holdes under oppsikt.

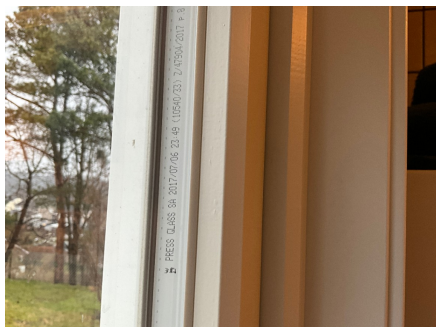
TG.2 Vinduer - byggeår

- Karmene i vinduer er slitte og det er sprekker i trevirket.

På enkelte vinduer er det registrert begynnende råteskader i nedre del av karm. Trevinduer er utsatt for naturlig slitasje over tid som følge av vær- og klimabelastning, og behov for vedlikehold må derfor påregnes.

Slitte overflater og begynnende råteskader kan føre til økt fuktopptak i treverket og videre nedbrytning av materialet dersom forholdet ikke utbedres. Over tid kan dette gi redusert funksjon og behov for utskifting av enkelte vinduer.

Tilstandsgrad er satt på bakgrunn av registrert slitasje og begynnende råteskader på enkelte vinduer.

Lokale utbedringer av råteskader og overflatebehandling bør utføres for å hindre videre nedbrytning. Det må påregnes vedlikehold av vinduene og utskifting av enkelte vinduer der skadene er størst.

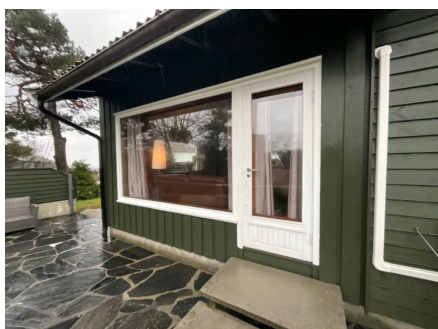
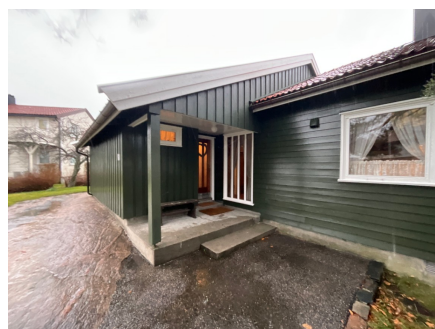
TG 2 Balkonger, terrasser og rom under balkonger

- Skifer som regelmessig utsettes for vanneksporing, kan under frostforhold gjennomgå termisk utvidelse og sammentrekning, noe som kan føre til at materialet løsner over tid.
- I tillegg indikerer alder på lim- og fugematerialer at risikoen for avskallings- eller løseffekter kan oppstå når som helst, avhengig av tilstand og vedlikehold.

- Lokal utbedring må utføres.

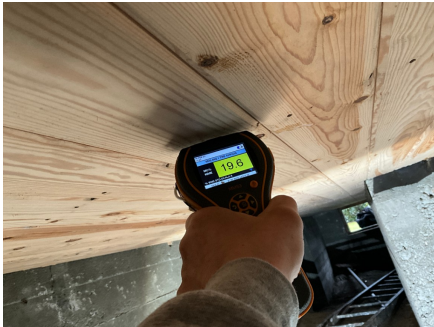
19,6 vektprosent i deler av taket.

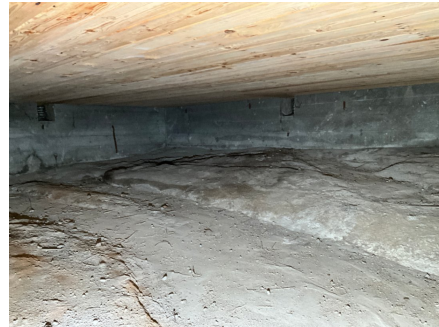
Tørt ellers

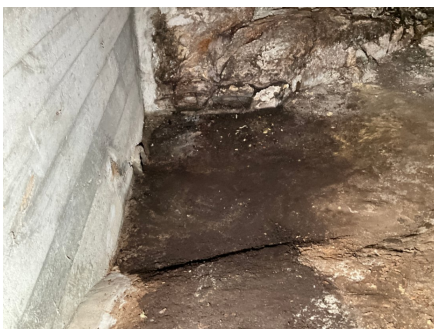
Noe fukt helt ved inngangen

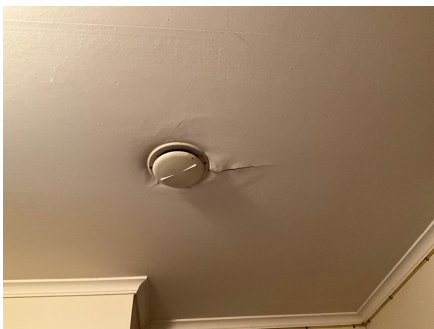
Fuktmerker i taket.

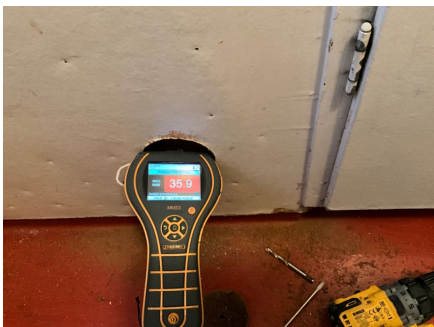
1. ETASJE > VASKEROM

Hulltaking er foretatt og det er påvist avvik i hulltakingen. Hulltaking er foretatt ved/i vegg mot badet. Fuktquotemåling (vekt%) i konstruksjonen ble målt til 36.

- Hulltaking er foretatt og det er påvist avvik i konstruksjonen.
- Ved fuktmåling i nedre del av vegg mot våtsone fra tilstøtende rom, måles høye fuktverdier.

Forhøyet fuktnivå indikerer fuktpåvirkning i konstruksjonen og det er risiko for utvikling av fuktskader.

Det må påregnes åpning av konstruksjonen og utbedring av skadet materiale i forbindelse med oppgradering av rommet.

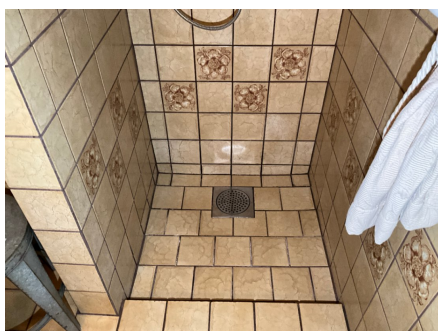
- Våtrommet har behov for omfattende oppgraderinger. For å sikre en løsning som oppfyller gjeldende krav, bør tettesjikt, sluk og røropplegg oppgraderes og dokumenteres.

Utettheter i membransjiktet.

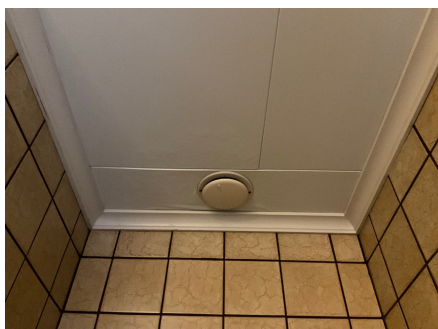
Fuktmerker i taket.

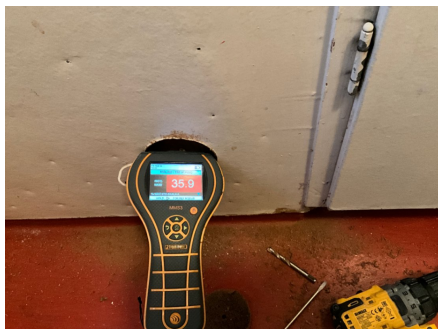
1. ETASJE > BAD

Hulltaking er foretatt og det er påvist avvik i hulltakingen. Hulltaking er foretatt ved/i vaskerommet. Fuktkvotemåling (vekt%) i konstruksjonen ble målt til 36.

- Hulltaking er foretatt og det er påvist avvik i konstruksjonen.
- Ved fuktmåling i nedre del av vegg mot våtsone fra tilstøtende rom, måles høye fuktverdier.

Forhøyet fuktnivå indikerer fuktpåvirkning i konstruksjonen og det er risiko for utvikling av fuktskader.

- Gjennomføre ytterligere undersøkelser og foreta utbedring av skade.

Det må påregnes åpning av konstruksjonen og utbedring av skadet materiale i forbindelse med oppgradering av rommet.

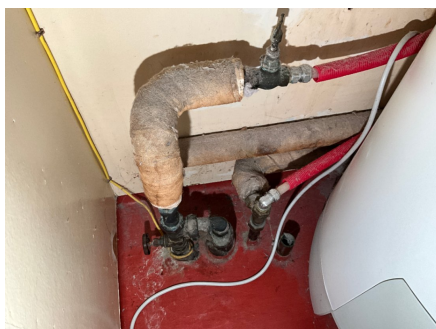
ⓘ TG 2 Avløpsrør

Eldre avløpsrør i plast kan over tid få slitasje i skjøter og materialer. Det ble ikke registrert tegn til lekkasje eller funksjonssvikt ved synlige deler av anlegget på befaringdagen.

Avløpsledninger med høy alder har generelt økt risiko for lekkasjer eller svikt i skjøter over tid. Da deler av rørsystemet ligger skjult i konstruksjoner, kan eventuelle lekkasjer utvikle seg før de blir synlige.

- I forbindelse med oppgradering av våtrom vil det være naturlig med utskiftning av rør.
- Eldre avløpsrør har blant annet større sannsynlighet for lekkasjer, noe som kan føre til omfattende og kostbare vannskader i boliger.

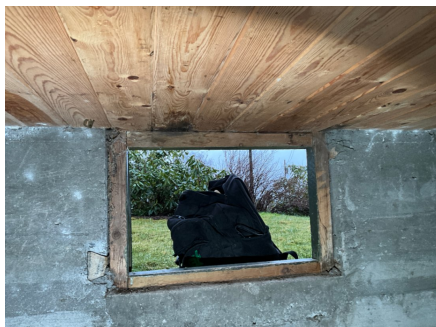
- Grunnmuren har sprekkdannelser.

Flere mindre riss og sprekker.

- Lokal utbedring må utføres.

Ny puss bør etableres, vann kan trenge inn i murene og gjøre skader i form av frostspreng og lede vann og fukt inn i bygget.

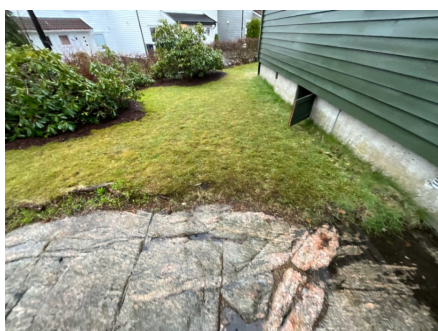
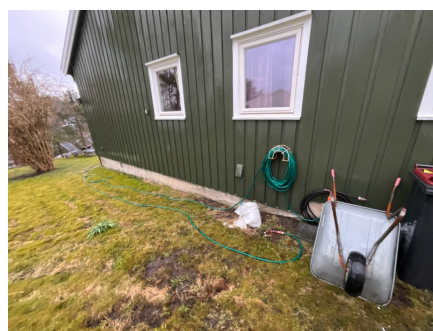
TC 2 Terrengforhold

Terreng med fall mot bygget eller utilstrekkelig fall bort fra grunnmur kan føre til økt vannbelastning mot yttervegger. Dette kan over tid bidra til fuktinntrenging i konstruksjoner under terreng.

Ved vedvarende fuktbelastning kan det oppstå muggvekst, sverting av materialer eller nedbrytning av trekonstruksjoner i innvendige vegger mot terreng. Terreng rundt boligen bør justeres slik at overvann ledes bort fra bygningen. Det anbefales å etablere fall fra grunnmur og ut fra bygget der dette ikke er tilstrekkelig i dag.
