Tilstandsrapport

Boligbygg med flere boenheter

Follandsveien 612, 6532 AVERØY

Befaringsdato: 08.10.2024

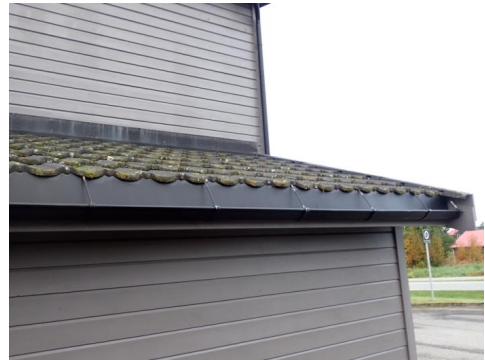
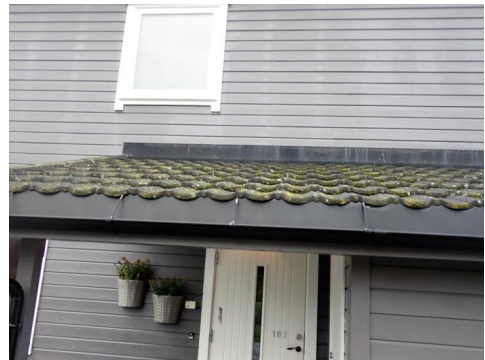
! TG 2 Nedløp og beslag

Takrenner, nedløp og beslag er utført i sort stål. Det er kun denne leiligheten sine beslag som er besiktiget.

- Det er påvist avvik i beslagløsninger.

Anbefaler at overgangs beslag vegg/tak monteres fagmessig.

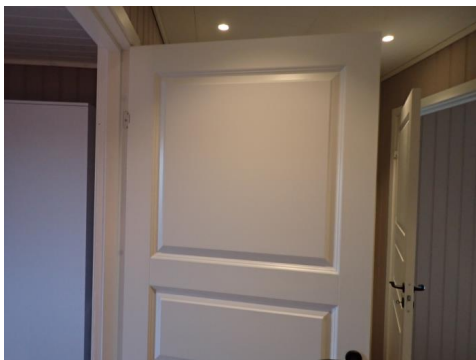
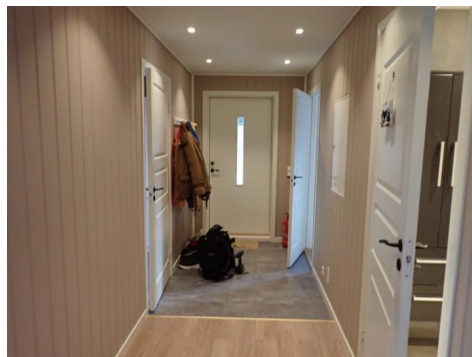
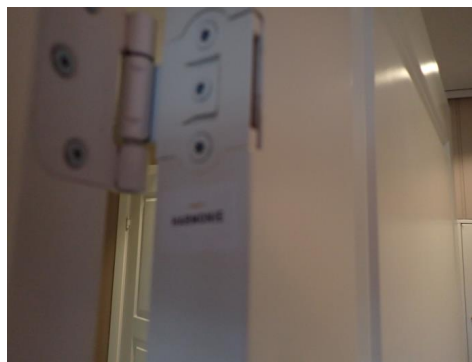
! TG 2 Andre innvendige forhold

Laminat ved inngangsparti har svellet.

Anbefaler en god dørmatte for å holde fukt unna laminatet samt silikonere laminatskjøter.

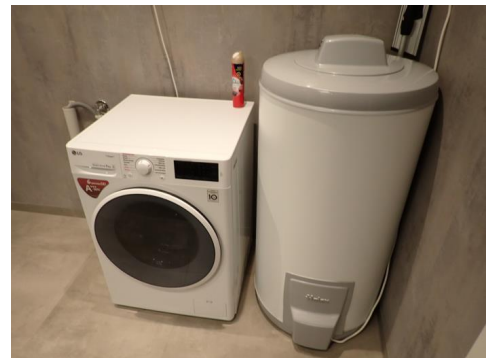
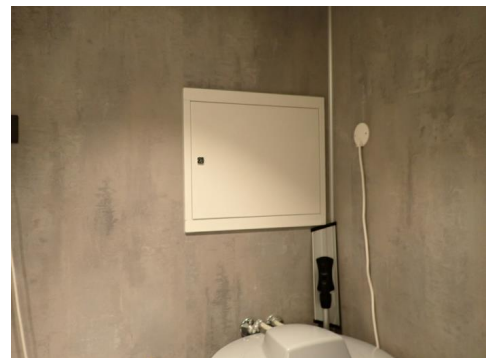
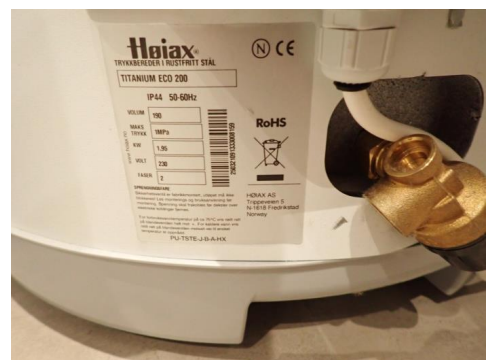
TG 2 Elektrisk anlegg

Takstmann er ikke EL fagmann og deler av anlegget er skjult. På generelt grunnlag anbefaler DSB(Direktoratet for Sikkerhet- og Beredskap) kontroll av EL anlegg hvert 5. år. Kostnadsestimat i rapporten her, er for en EL-kontroll og hensyntar ikke eventuelle fremtidige påkostninger for utbedring av eventuelle avvik.
