# Tilstandsrapport

Boligbygg med flere boenheter

Luftå 27, 4322 SANDNES

Befaringsdato: 26.03.2026

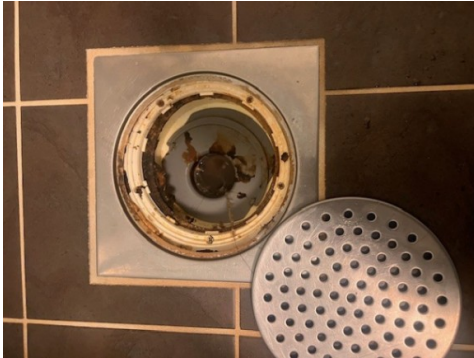
Sluk

Det er plastsluk og smøremembran med ukjent utførelse.

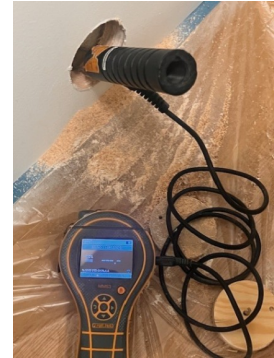
Hulltaking er foretatt uten å påvise unormale forhold. Hulltaking er foretatt ved/i Wc. Fuktkvotemåling (vekt%) i konstruksjonen ble målt til 0.

Fuktmåling i vegg mot våtsone

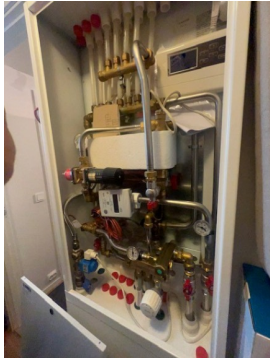
Innvendige vannledninger er av plast (rør i rør). Det er besiktiget i rørskap.

Fordelerskap for vannrør.

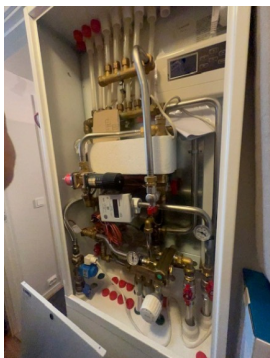
Leilighet i bygning er tilknyttet sentralvarme anlegg som forsyner leilighet med varmt forbruksvann og oppvarming.

Fordelerskap for vannvarme.
