Tilstandsrapport

📍 Kanalveien 15, 2004 LILLESTRØM

gnr. 81, bnr. 2479, snr. 85

Rapportdato: 03.09.2024

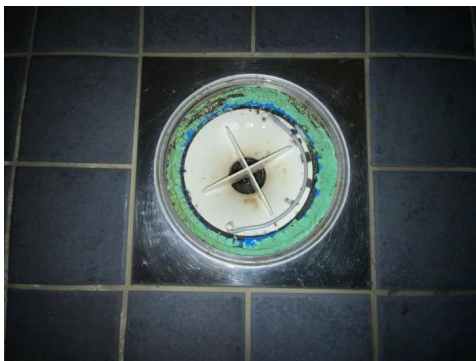
TG 2 Sluk, membran og tettesjikt

Det er plastsluk og smøremembran med ukjent utførelse.

- Mer enn halvparten av forventet brukstid er passert på membranløsningen.
- Mer enn halvparten av forventet brukstid er passert på slukløsningen.

Kontroll av sluk.

- Overvåk tilstanden jevnlig. For å få tilstandsgrad 0 eller 1 må slukløsningen skiftes ut og sannsynligvis må også membransjiktet skiftes/utbedres. Det er imidlertid vanskelig å si noe om tidspunktet for når dette er nødvendig.
- Overvåk tilstanden jevnlig. For å få tilstandsgrad 0 eller 1 må tettesjiktet skiftes ut, men tidspunktet for når dette er nødvendig er vanskelig å si noe om.

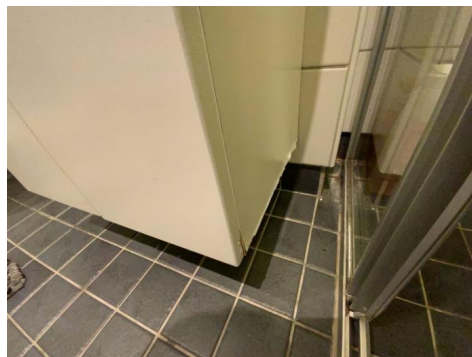
TG 2 Sanitærutstyr og innredning

- Det er påvist skader på innredning.

Synlig elde på underskap.

- Lokal utbedring må utføres.

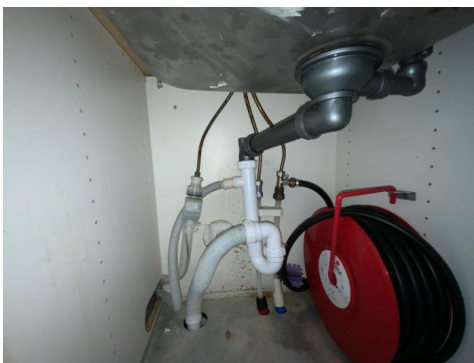
TG 1 Vannledninger

Vannrør fra byggeår av materialtype pex og kobber. Fordelerskap i himling på badet. Waterguard i benkeskap på kjøkken bør opparbeides for god sikring av lekkasjevann.

Besiktigelse av røropplegg.
