# Tilstandsrapport

Enebolig

Barmsøyveien 8 , 3790 HELLE

Befaringsdato: 18.03.2026

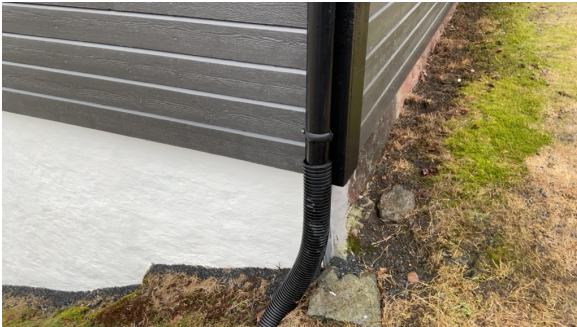
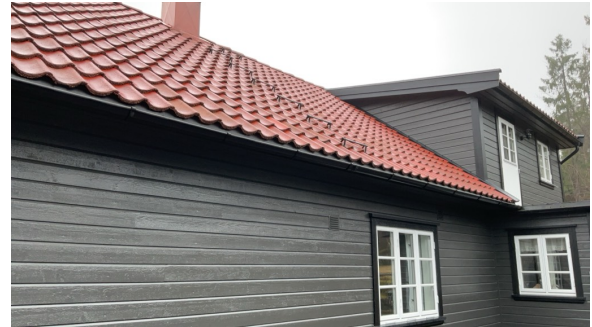
## ! TG 2 Veggkonstruksjon

Det er ingen tegn til skader på kledningen, derfor er det ikke behov for tiltak utover normalt vedlikehold.

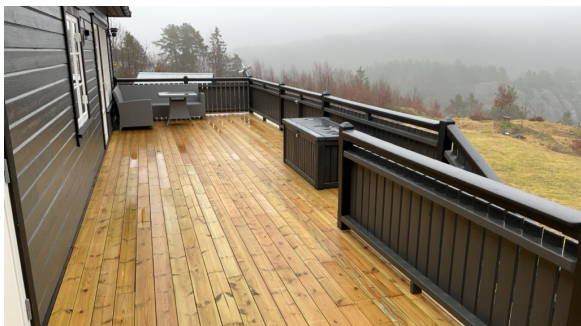
## TG 2 Takterrasse

- Det er avvik:

Det anbefales å ikke benytte terrassen før det er montert rekkverk og dekke.

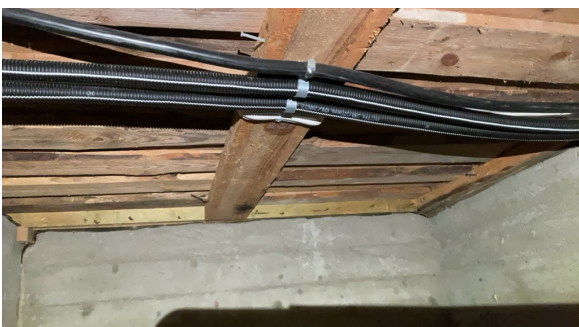
### TG 2 Eldre vannrør

- Det er ikke behov for utbedringstiltak siden anlegget fungerer i dag, men ut ifra alder kan skader plutselig oppstå på eldre anlegg.

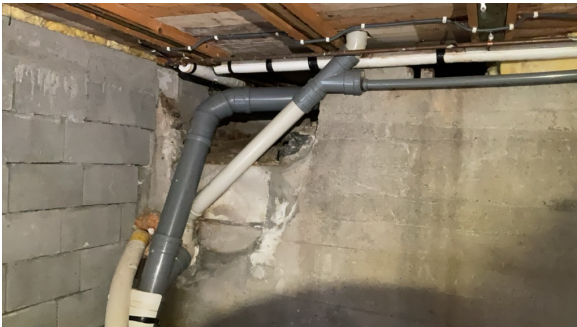
## ! TG 2 Eldre avløpsrør

- Det er ikke behov for utbedringstiltak siden anlegget fungerer i dag, men ut ifra alder kan skader plutselig oppstå på eldre anlegg.

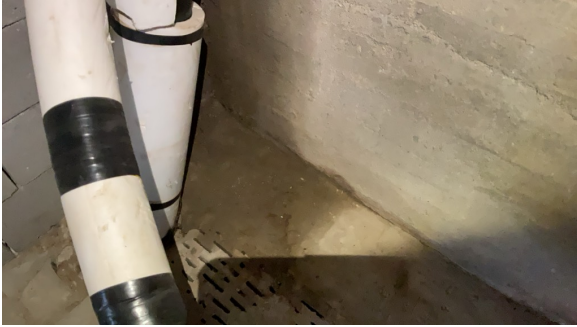
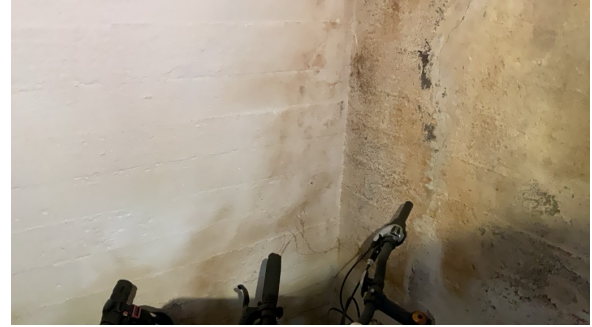
## TG 2 Grunnmur og fundamenter

- Grunnmuren har sprekkdannelser.

Det er stedvis riss og mindre sprekker i muren/pussen. Normalt vil setninger i grunnen opphøre etter ca. 15. år, med mindre det foretas endringer eller tiltak som påvirker grunnforholdene.

Det er ikke behov for tiltak slik det er i dag.

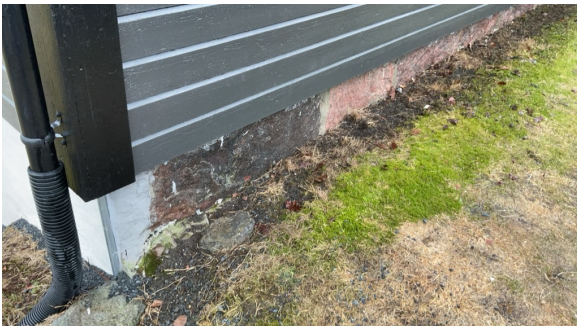
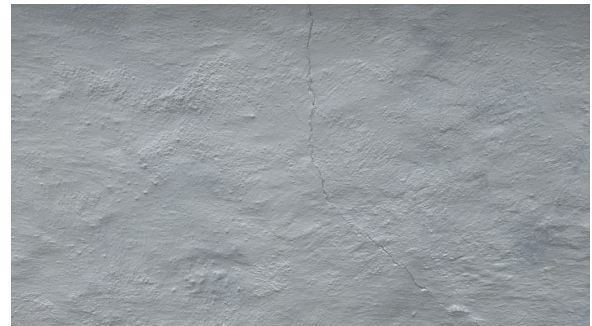
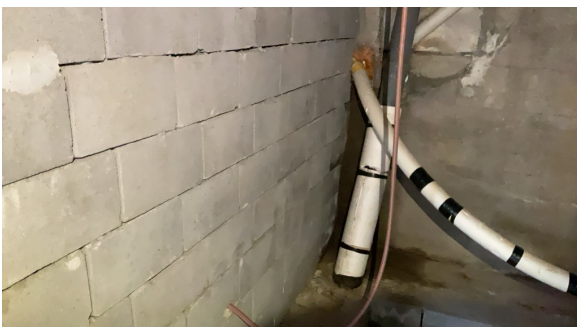
## TG 2 Forstøtningsmurer

- Det er påvist mindre sprekker og/eller skjevheter i muren.

Skjevheter og sprekker krever ingen umiddelbare tiltak. Ved en eventuell forverring kan det bli nødvendig med tiltak.
