# Tilstandsrapport

Enebolig

Hedalsvegen 1191, 3528 HEDALEN

Befaringsdato: 01.04.2025

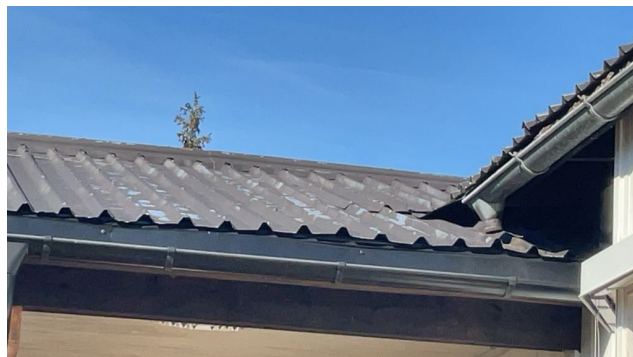
Slitasje

- Tidspunkt for utskiftning av undertak nærmer seg.
- Overvåk tilstanden jevnlig. For å få tilstandsgrad 0 eller 1 må tekkingen skiftes ut, men tidspunktet for når dette er nødvendig er vanskelig å si noe om.
- Tidspunkt for utskiftning av takteking nærmer seg.

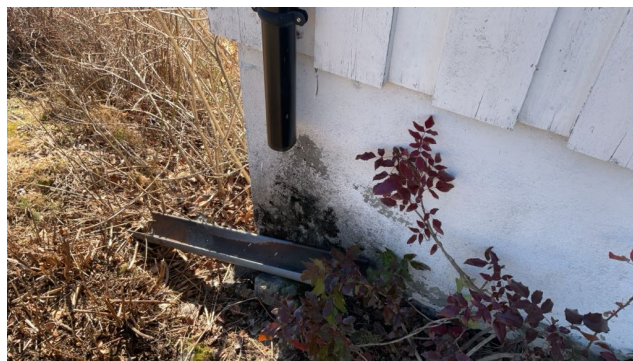
Manglende bortledning av takvann, vil føre til oppfukning av yttermur

- Overvåk tilstanden jevnlig. For å få tilstandsgrad 0 eller 1 må beslag/renner/nedløp skiftes ut, men tidspunktet for når dette er nødvendig er vanskelig å si noe om.
- Det bør lages system for bortledning av vann fra taknedløp ved grunnmur.

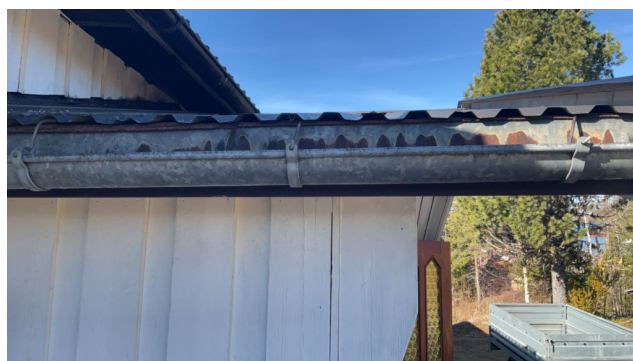
Rust på renner/forkantbeslag ved inngang

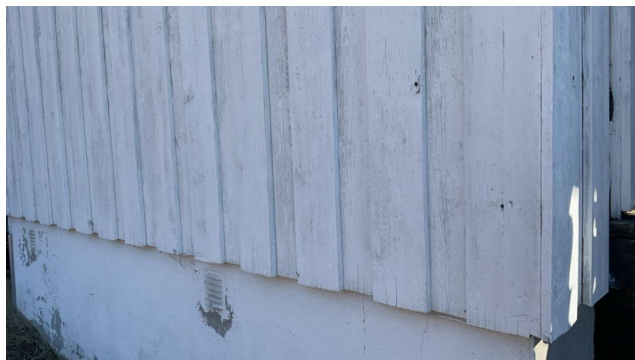
Luftet kledning var ikke vanlig ved oppføringstidspunktet. Normalt fungerer det med ikke luftet kledning i tørt fjellklima. Skulle ytterveggene kles på nytt vil det være hensiktsmessig å etablere lufting, isolering/veggkonstruksjon fra byggeår og etterisolering anbefales.

Vedlikeholdsbehov

- Det må foretas tiltak for å lukke avviket.

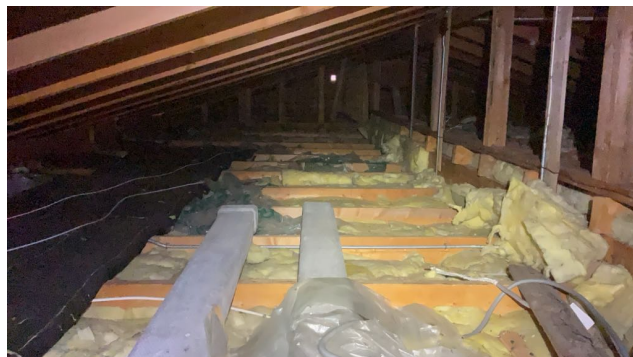
Kryploft er innsisert fra nedfelbar trappestige i gang, anbefales bedre isolering av luken. Registrert begrenset/lite isolasjon i kryploft og dels manglende, bør foretas etterisolering av loft i sin helhet, samt etablering av netting mot innganger for å unngå fugl/innsekt mm. Spor etter mus/skadedyr, anbefaler nærmere undersøkelse og tiltak. (ukjent tilstand i lukkede konstruksjoner og må hensyntas) fuktskader i undertak ved pipestamme, tydelig fuktpreget og muggdannelse. Må foretas utbedring av årsak og følgeskader. Fra utvendig takflate ble det registrert skjevhet.

Begrenset isolering av loft

- Det må foretas tiltak for å lukke avviket.

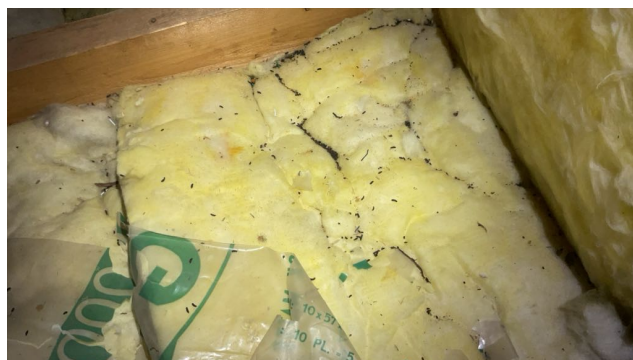
Spor etter mus

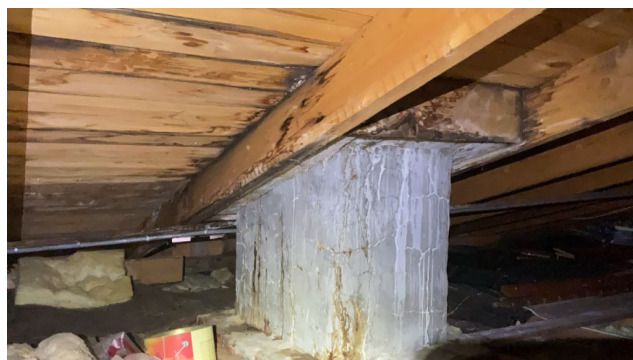
Fuktskader i takkonstruksjon ved pipestamme

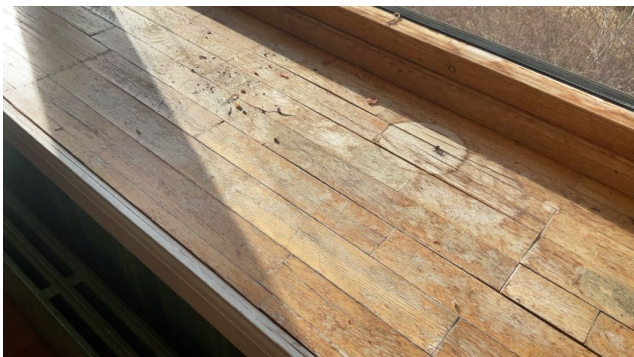
- Det er påvist noen glassruter som er punktert eller sprukne.
- Karmene i vinduer er slitte og det er sprekker i trevirket.

Slitasje i karm

- Det må påregnes noe vedlikehold og at enkelte vinduer må skiftes ut.
- Det må foretas lokal utbedring.

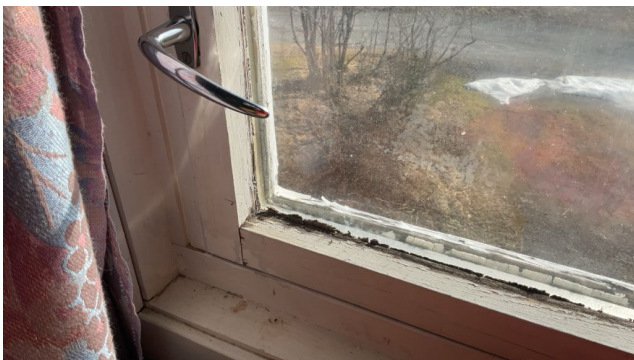
Må påregnes utskifting av vinduer

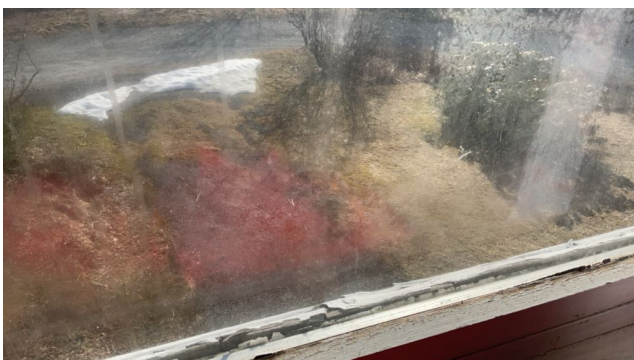
Punkttert vindu

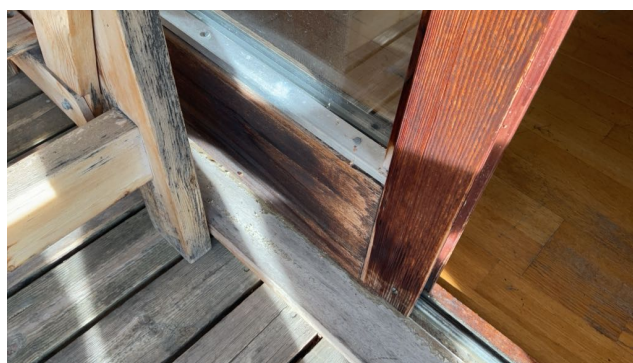
Slitasje

- Det må foretas tiltak for å lukke avviket.

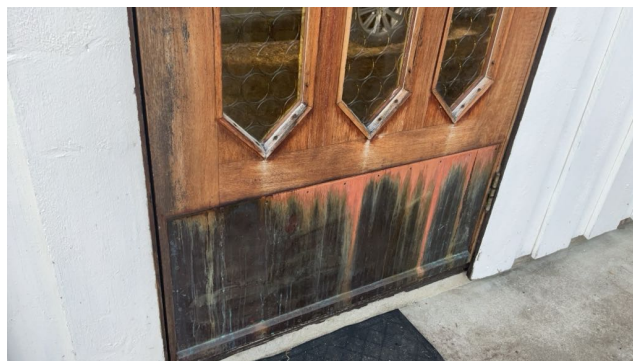
Ytterdør er slitt der utskifting bør vurderes

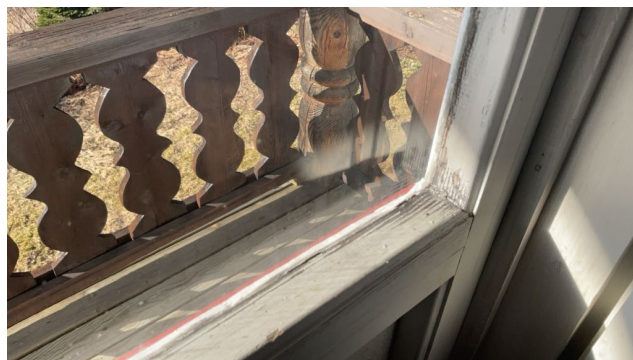
Bør påregnes oppgradering/utskifting av terrassedører.

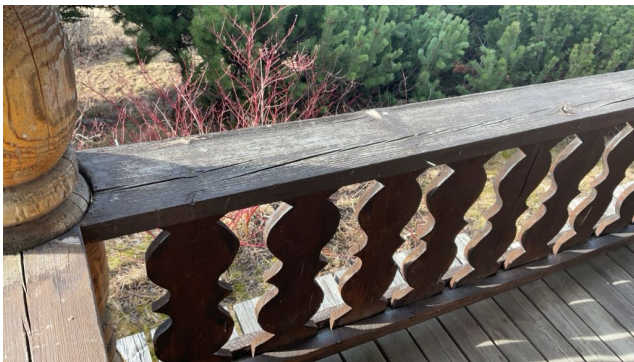
Vedlikeholdsbehov, vridning i rekkverk der tiltak bør foretas

- Lokal utbedring/utskiftning bør utføres.

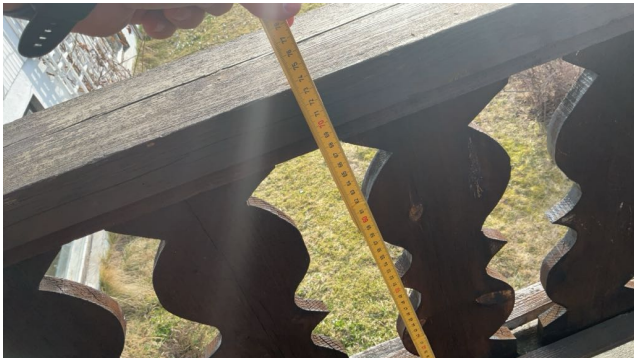
Høyde rekkverk under krav

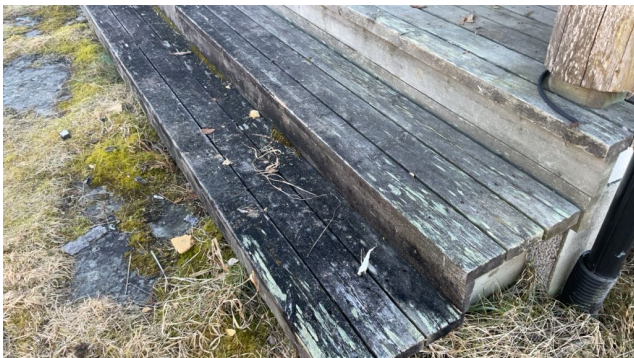
Slitasje der deler av konstruksjon må skiftes

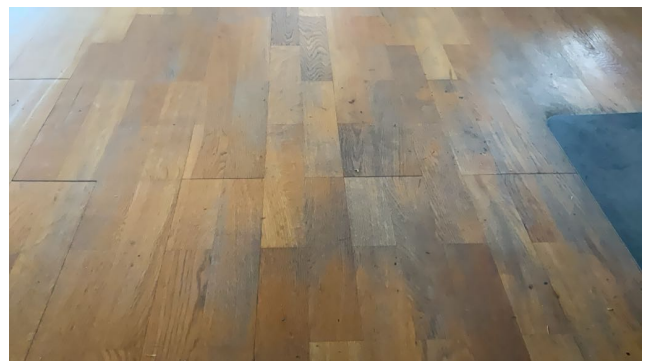
Slitasje

- Overflater må utbedres eller skiftes.

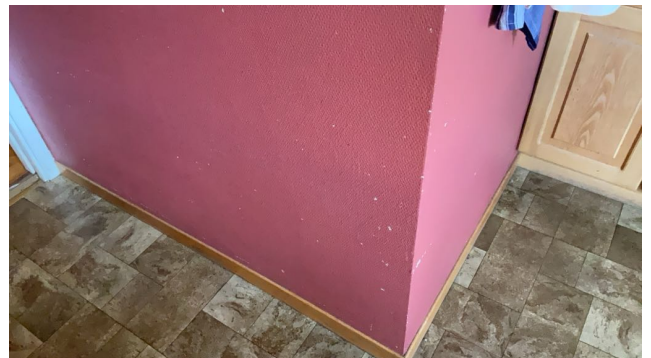
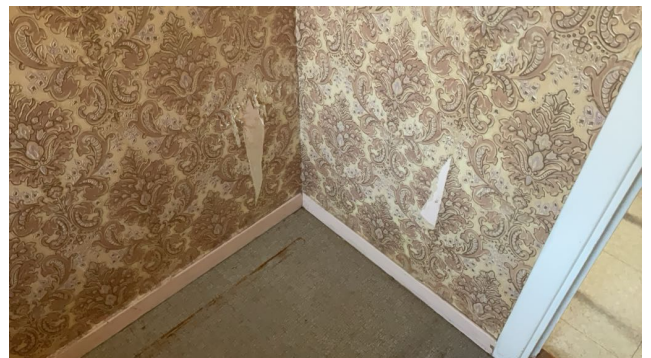
Må foretas oppussing/renovering av enkelte rom/overflater

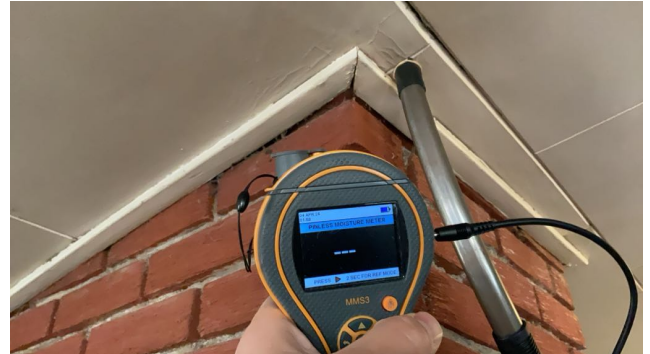
Synlig bek/rennermerke ved pipestamme, ved fuktmåletaking var det ikke utslag.

Fuktpreget himling ved pipe, ved fuktmåletaking var det ikke utslag, men årsakssammenheng er avvik fra kryploft

- Tidspunkt for piperehabilitering nærmer seg.
- Andre tiltak:

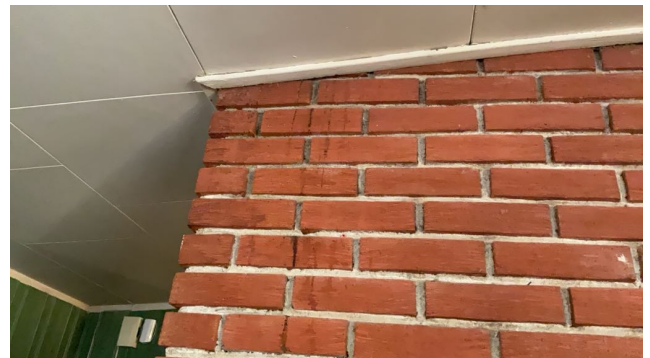
Rennmerke/bek

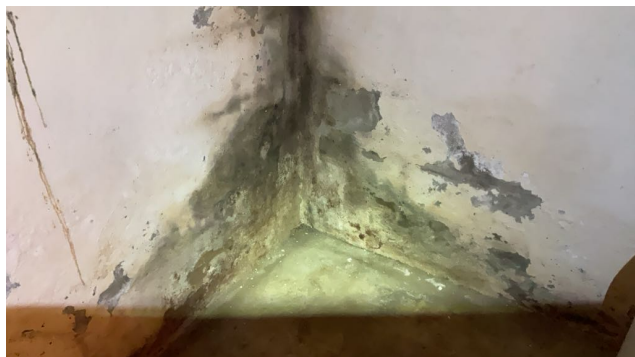
- Det er påvist fuktighet i oppforet tregulv i underetg/kjeller, og det er derfor ikke foretatt hulltaking.
- Det er påvist indikasjoner på noe fuktgjennomtrenging i kjellergulv.
- Det er påvist indikasjoner på noe fuktgjennomtrenging inn i kjellermur.

Fuktskjolder med forvitring av betong og saltutslag bemerket i ene boden, må hensyntas avvik/nærmere undersøkelse av andre kjellerrom

- Ytterligere undersøkelser må foretas for å få kartlagt årsak og omfanget på eventuelle skader.
- Det påviste fuktnivå gir grunn til å overvåke konstruksjonen jevnlig for å se utvikling over tid, og eventuelt foreta tiltak for å unngå fuktskader.

Kostandsestimat kan avvike, men bør foretas kartlegging av årsak og følgeskade, vurdering av drenering og om kjelleretasjen kun bør ha uinnrede overflater med åpne murkonstruksjoner bør hensyntas.

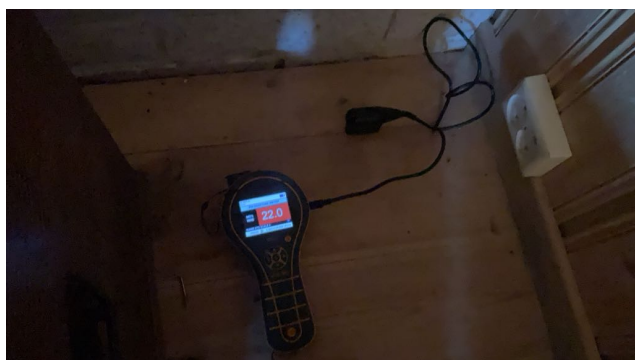
Ved fuktmåletaking av tregulv over dekke i underetasje var det høyt fuktutslag og noe som gir grunnlag for at fuktskader i konstruksjoner

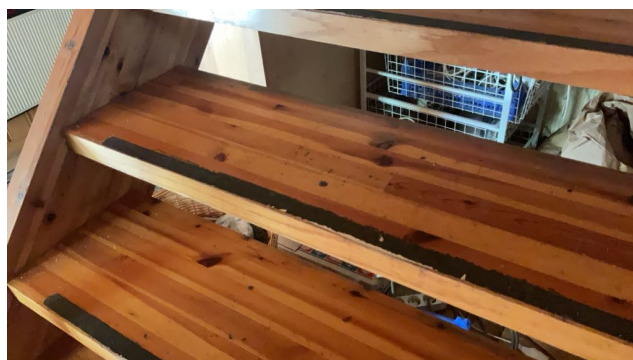
Slitasje

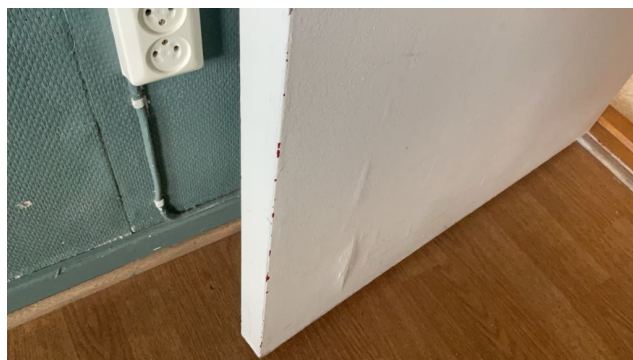
Slitasje

- Lokal utbedring må påregnes.

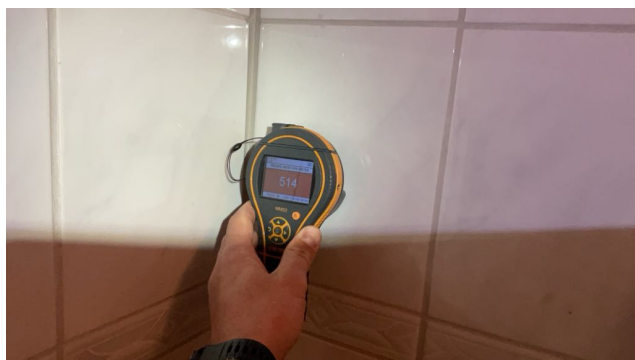
- Det er påvist andre avvik:  
Badet er bygget i rom under terreng med konstruksjoner rett mot grunnmur og gulv på grunn. Det er registrert skjolder i fuger og ved fuktmåletaking var det fuktutslag mot konstruksjoner. Rommets plassering bør vurderes.

Ved overflatesøk med fuktmåler var det fuktutslag i veggkonstruksjon/yttermur

- Det må foretas tiltak for å lukke avviket.

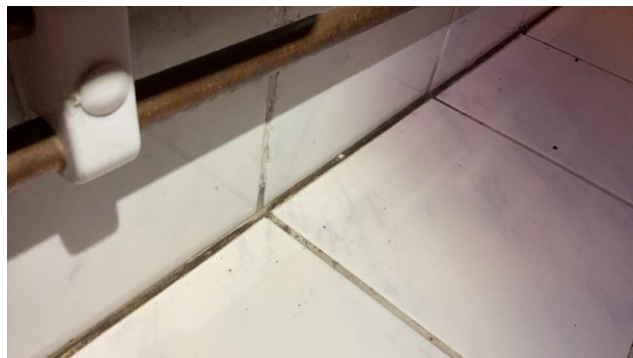
- Det er påvist at høydeforskjell fra topp slukrist til gulv/synlig topp membran ved dørterskel er mindre enn 25 mm.
- Det er påvist avvik i fallforhold til sluk i forhold til krav i forskrift på byggetidspunktet.
- Svertesopp er registrert

Svertesopp på mykfuger og sementbasert fuger

- Det må gjøres tiltak for å utbedre avviket.

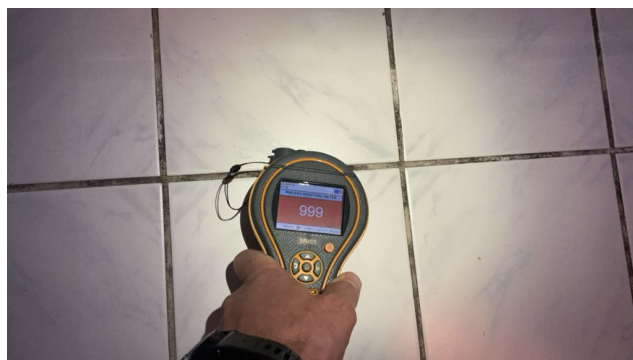
Ved fuktmåletaking med overflatesøk på gulv mot grunn var det høyt fuktutslag, fukt er årsak til svertesopp i fuger og fuktighet i konstruksjon. Rommets plassering bør vurderes.

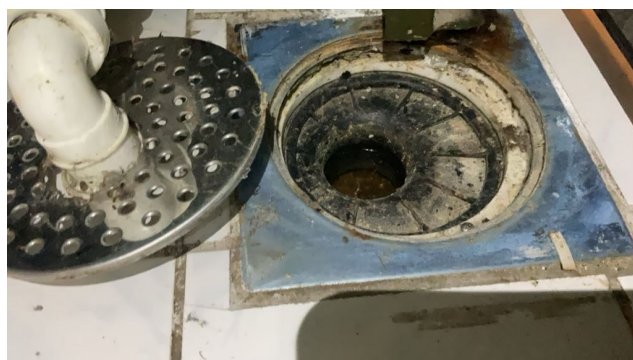
Fra sluk var det ikke synlig membran eller tettesjikt

- Det må etableres tilfredsstillende tettesjikt/membran på våtrommet.

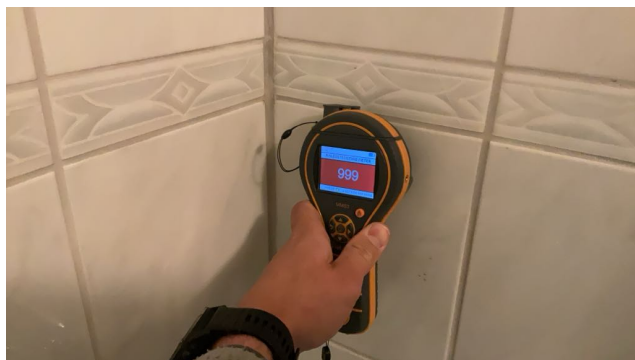
Ved overflatesøk av egnet fuktutstyr var det fuktutslag på vegg i dusj

Må holdes under tilsyn og utvikling av skade må påregnes om det ikke foretas tiltak.

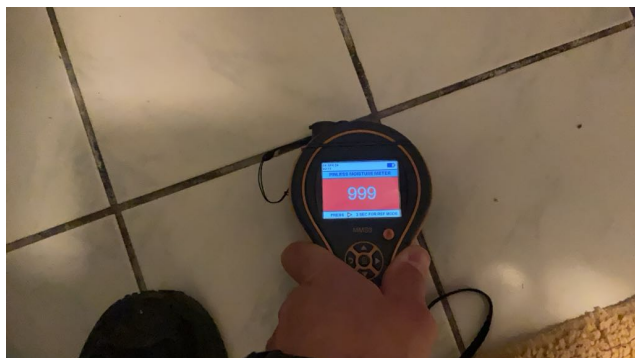
Ved overflatesøk av gulv på grunn var det fuktutslag

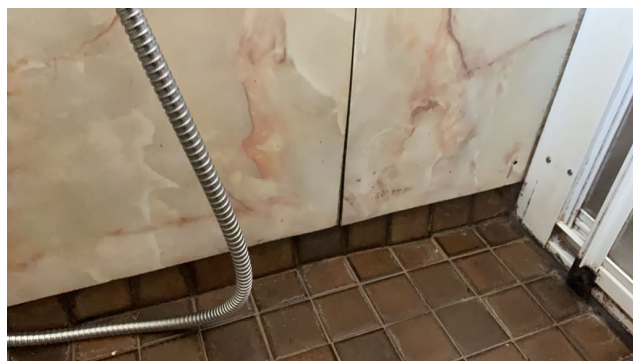
- Tettesjikt er ukjent og ikke synlig, forventet levetid på evt. tettesjikt i våtsoner er vurdert til å være oppbrukt.
- Dett er registrert fuktskader og avvik på baderomsplater i dusj.
- Vindu er plassert i våtsone.
- Ikke tilstrekkelig lufting.

Skader på baderomsplater i dusj

- Våtrommet må totalrenoveres. Alle forhold med tettesjikt, våtsone, sluk m.m. må dokumenteres.

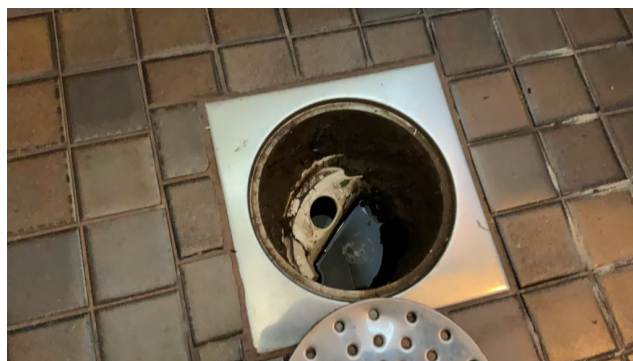
Ikke synlig tettesjikt

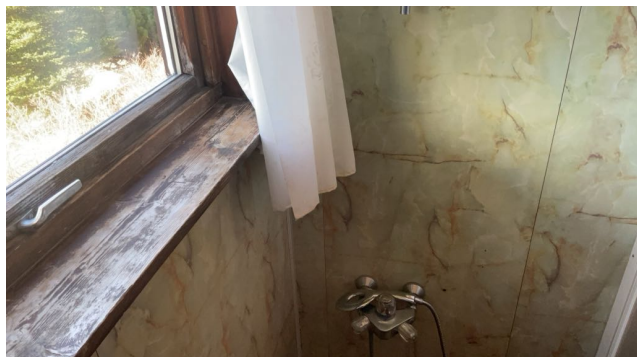
Vindu i våtsone

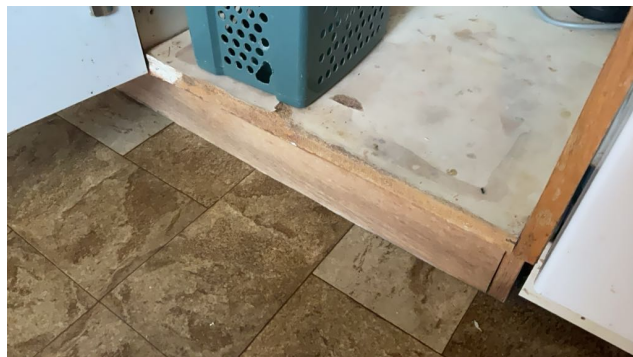
Slitasje på innredning, fuktpreget plate under oppvaskkum

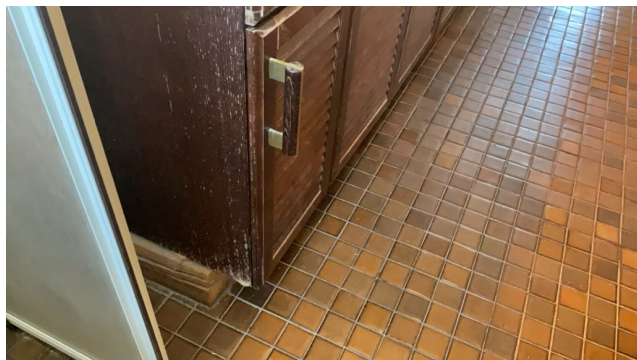
Fuktpreget og slitasje på innredning

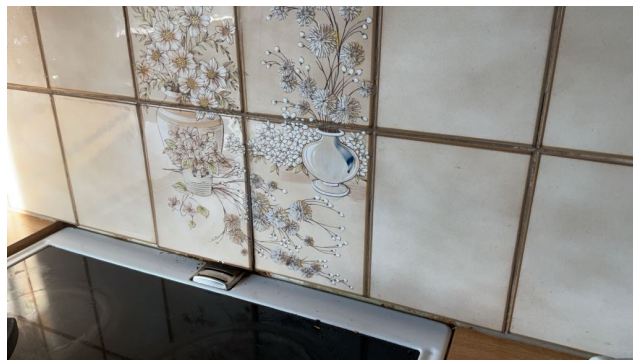
Sprekker i fuger/fliser

- Det må påregnes lokal utbedring/utskiftning.

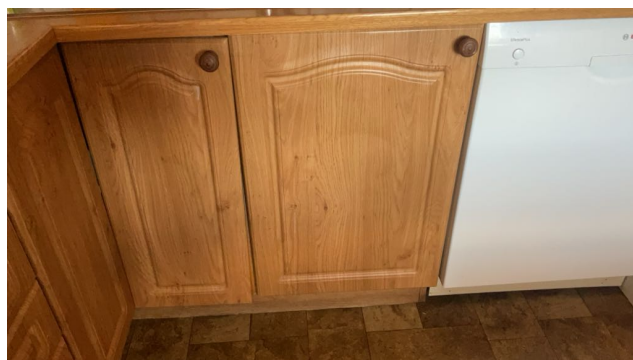
Skjevheter i dører

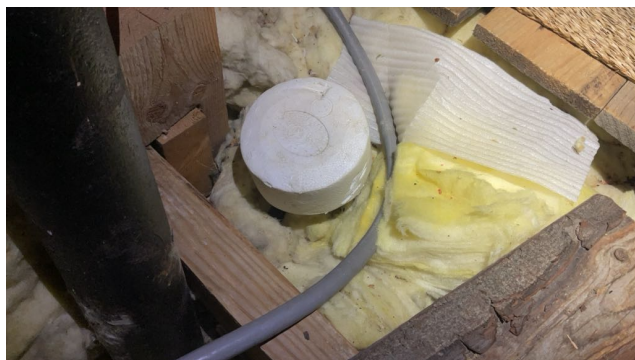
Lufting ført med durgøventil til kryptloft, anbefales lufting føres over tak.

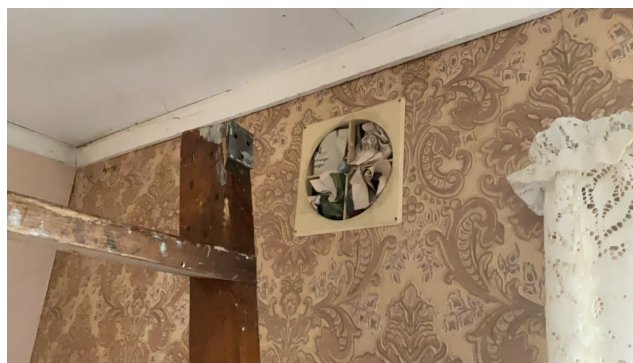
Tiltettet og deksel bør skiftes

- Det må foretas tiltak for å lukke avviket.

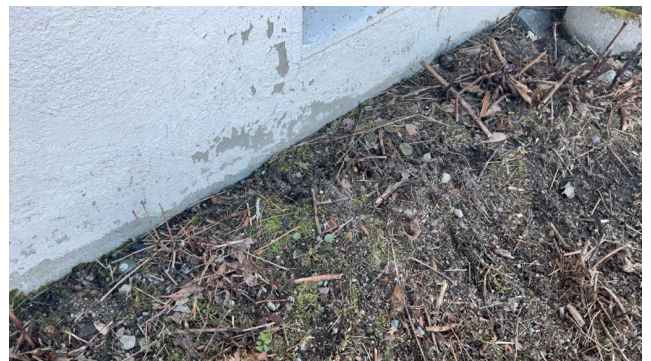
- Det mangler, eller på grunn av alder er det sannsynlig at det mangler, utvendig fuktsikring av grunnmuren ved kjeller/underetasje.
- Mer enn halvparten av forventet levetid på drenering er overskredet.
- Dreneringen er utilstrekkelig og har idag begrenset effekt.

Ingen synlig drenering på opprinnelig del

- Drenering må skiftes.
- Fuktsikring av muren må etableres inkl. klemlist.

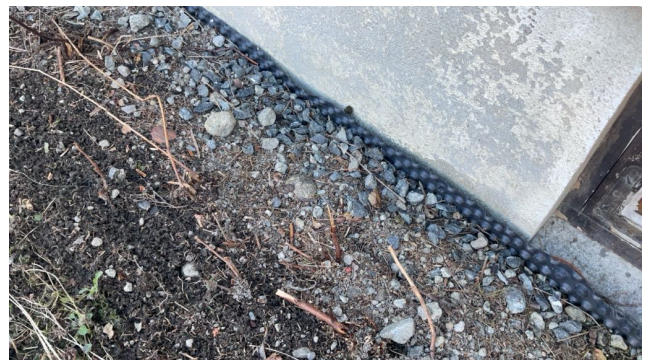
Stedvis registrert knotteplast.

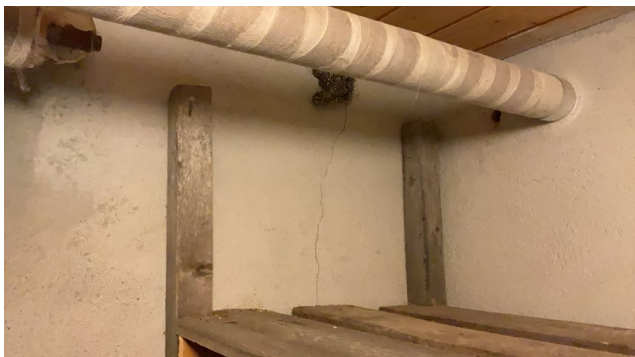
- Grunnmuren har sprekke-dannelser.

Sprekker i mur

Forholdene bør holdes under oppsikt og utbedringer må vurderes om forholdene skulle endre seg.

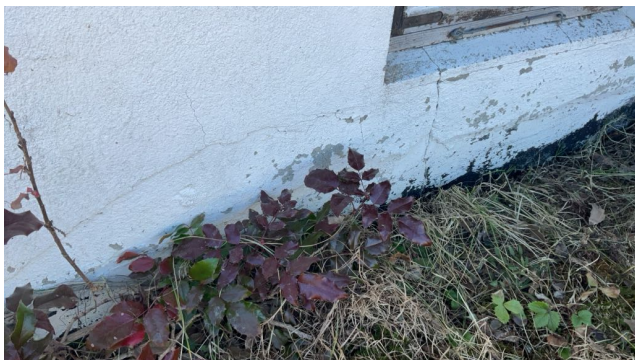
Sprekker i yttermur

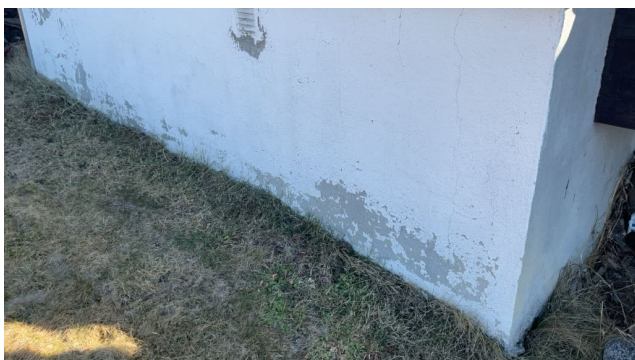
Avfkassing av maling

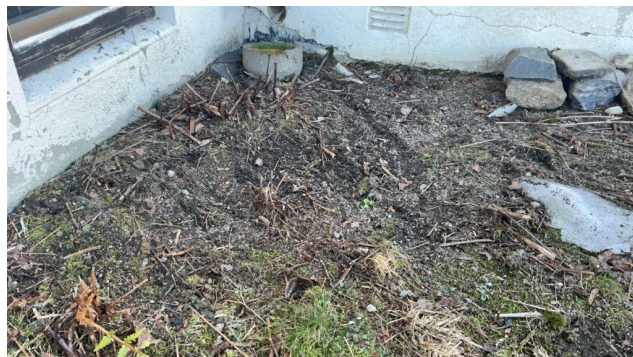
Flatt og ikke helning fra grunnmur, kan forårsake fukt mot mur og vannansamling

- Det bør foretas terrengjusteringer.
