# Tilstandsrapport

Leilighet

Maren Stagrims vei 3 G, 1930 AURSKOG

Befaringsdato: 30.01.2026

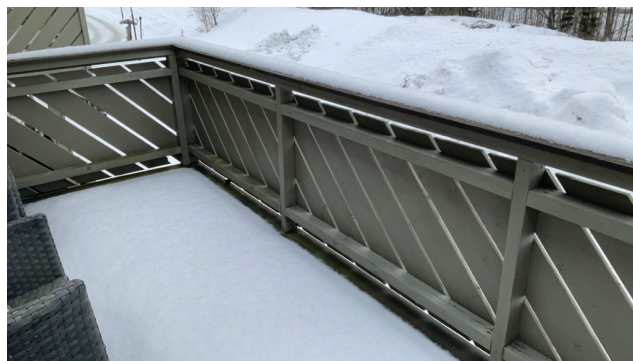
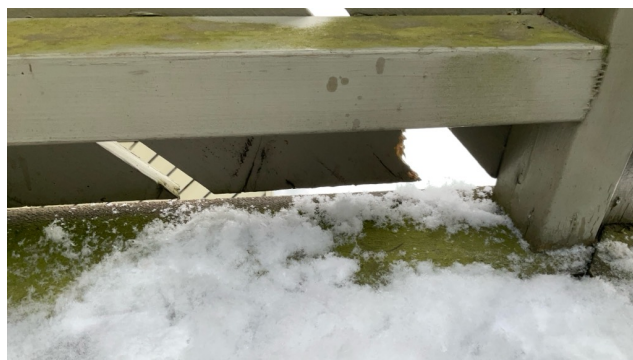
### TG 3 Balkong

- Balkonger/terrasse er snødekt og derfor ikke nærmere vurdert.
- Det er påvist fukt-/råteskader i konstruksjonen.
- Det er værslitt/oppsprukket trevirke/trepener.
- Konstruksjonene har skjevheter.

Det er påvist råteskader i rekkverksbord.

- Råteskadet trekledning må skiftes ut.
- Lokal utbedring må utføres.
- Det bør foretas nærmere undersøkelser av balkong/terrasser når den er snøfri.

Balkongen bør rehabiliteres og råteskadet treverk må skiftes ut for å hindre videre forringelse av konstruksjonen og redusere risiko for personskaade eller ytterligere skader på bygget.  
Balkongen skal rehabiliteres/utbedres i sameiets regi iht. eier.

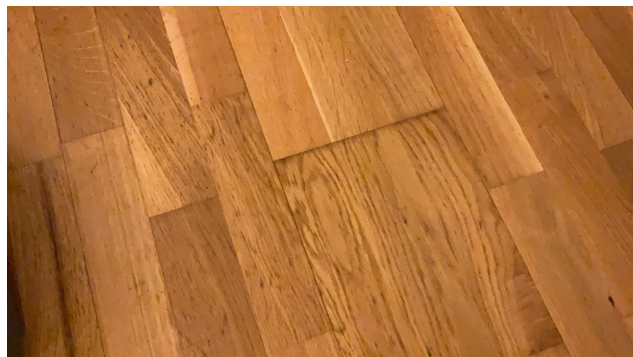
### TG 2 Overflater

Parkettgulvet har stedvis slitasjemerker.

Parkettgulvet har misfarging i skjøter pga. bruk av for mye vann ved vask eller vannsøl.

Laminatgulvet har stedvis marginal svelling i skjøter og slitasje.

Krav til ønsket standard vil være avgjørende for omfanget av tiltakene.

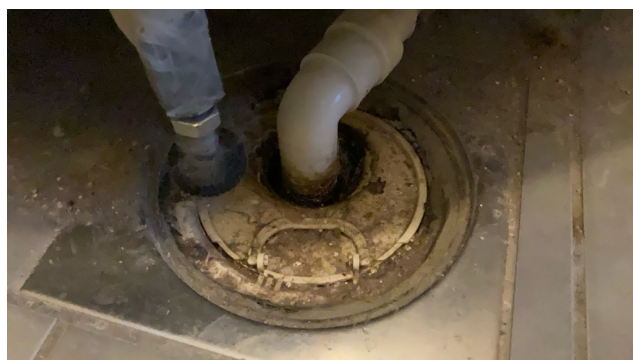
- Det er påvist at høydeforskjell fra topp slukrist til gulv/synlig topp membran ved dørterskel er mindre enn 25 mm.
- Det er påvist avvik i fallforhold til sluk i forhold til krav i forskrift på byggetidspunktet.

- Et bad med manglende/reduert fall til sluk blir mindre funksjonelt og sikkert for brukeren. Dette kan medføre stående vann på gulvet, vann som ikke ledes effektivt til sluket, økt risiko for at vann renner ut av rommet og redusert sklisikkerhet på gulvet.
- Til tross for avviket i fall/høydeforskjell til sluk, vil gulvet fortsatt kunne lede vann mot sluket, men med redusert effektivitet. Dette kan potensielt øke risikoen for vannansamling i enkelte områder av badet.

- Det er viktig å merke seg at levetiden til en membran varierer basert på kvalitet, installasjon og bruk. Eldre membraner kan bli sprø og sprekke opp, noe som fører til at de mister sin vanntettende funksjon. Dette kan resultere i vannlekkasjer gjennom vegger og gulv og fuktskader.

Det bør fremskaffes dokumentasjon på utført membran og slukløsning.

Konsekvensen av manglende dokumentasjon og at mer enn halvparten av forventet brukstid er passert, er økt risiko for at membran og sluk ikke fungerer som forutsatt, noe som kan føre til lekkasjer og fuktskader i konstruksjonen.

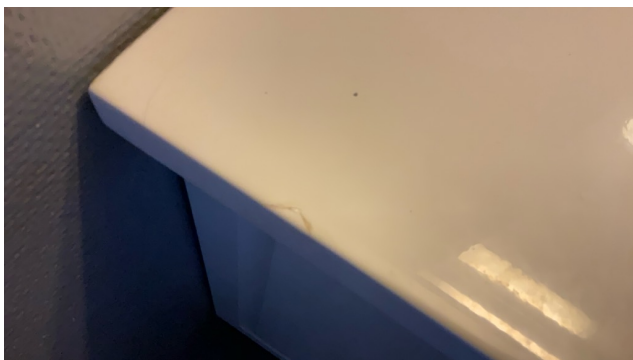
### TG 2 Sanitærutstyr og innredning

Det er en liten avskaling/skade på servanten og det er en liten misfarging i porselenet på servanten.

Det bør vurderes å utbedre skaden og misfargingen på servanten for å hindre videre forringelse og opprettholde funksjon og estetikk. Dersom skaden utvikler seg, kan det føre til ytterligere slitasje og behov for utskifting av servanten på sikt.

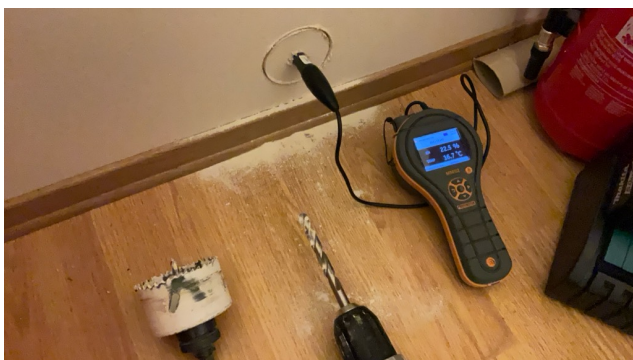
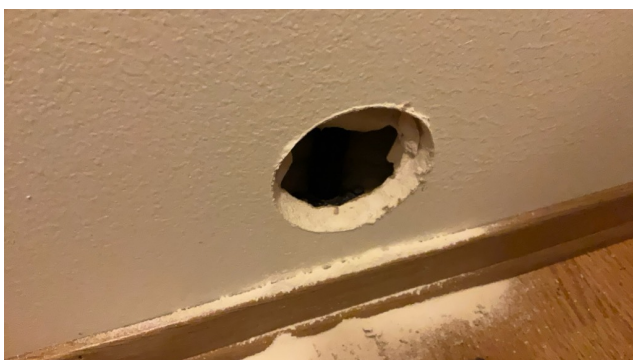
### TG 0 Tilliggende konstruksjoner våtrom

Hulltaking er foretatt uten å påvise unormale forhold. Hulltaking ble foretatt i vegg fra bod mot baderommet. Det ble målt relativ luftfuktighet i vegg, det ble målt med stikkelektroder i treverk og det ble gjort visuell inspeksjon. Det ble ved målinger og visuell inspeksjon ikke påvist tegn på fuktskader.

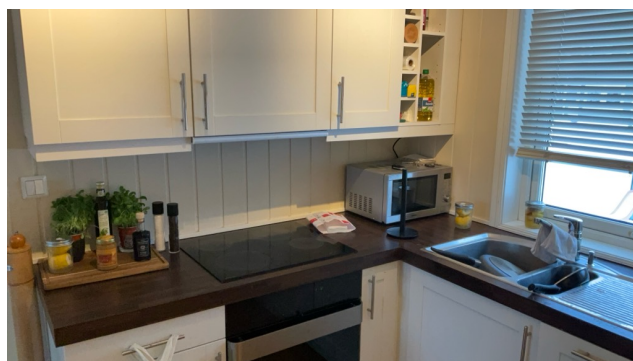
Det er stedvis slitasjemerker på innredningen. Det er avskaling (liten skade) på 1 hjørne på platetoppen.

Det bør utføres lokal utbedring av skader og slitasjemerker for å opprettholde funksjon og estetikk, samt forhindre ytterligere forringelse av innredningen.

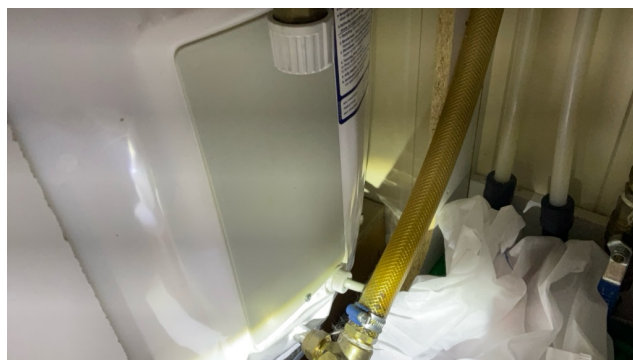
## TG 2 Varmtvannstank

Varmtvannstanken er på ca. 120 liter, er produsert i 2007 og er plassert i kjøkkenbenken.

Iht. dagens forskrift skal det være lekkasjevarsler og automatisk vannstoppesystem ved varmtvannstank når denne ikke er plassert i fuksikkert rom med sluk, for å begrense skadene ved eventuell lekkasje.

- Det bør etableres tilfredsstillende el-tilkobling etter gjeldende forskrift.
- Det bør etableres tilfredsstillende avrenning eller lekkagesikring ved varmtvannstank.

Det bør monteres lekkasjestopper eller lignende tiltak for å hindre vannskader ved eventuell lekkasje, da plassering i kjøkkenskap uten sluk medfører økt fare for skade på omkringliggende konstruksjoner.

Det bør etableres tilfredsstillende el-tilkobling etter gjeldende forskrift for å redusere risiko for varmegang og brann.
