# Ole Th. Barkvedsveg 10 4100 JØRPELAND

## Tilstandsrapport Eierskifte

Boligtype: Bolig

Byggeår: 1975

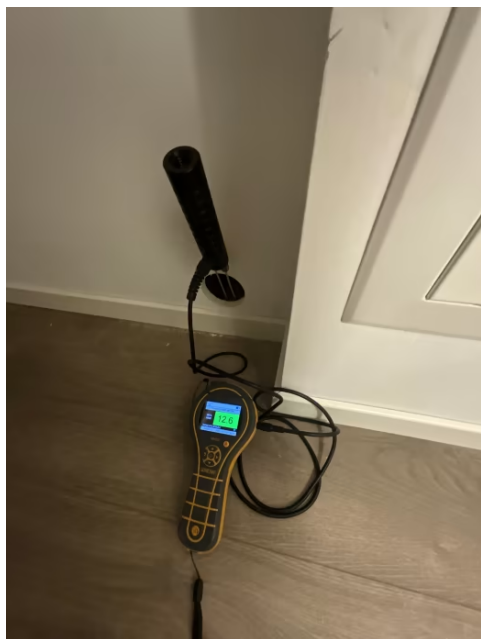
## 6.4 Rom under terreng

Det er ikke registrert fukt over tillatte verdier.

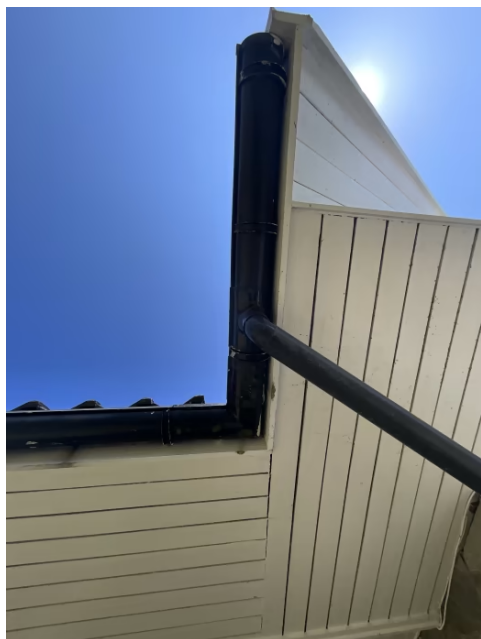
## 6.10 Renner og nedløp

Takrenner, beslag og nedløp er eldre dato.  
Mer enn halvparten av forventet brukstid er oppbrukt på takrenner, nedløp og beslag.  
Forventet levetid er 20–30 år. Byggforskserien 700.320

Takrenner nedløp og beslag har slitasje og enkelte utette sammenføyninger.  
Det må påregnes vedlikehold og utskiftninger.

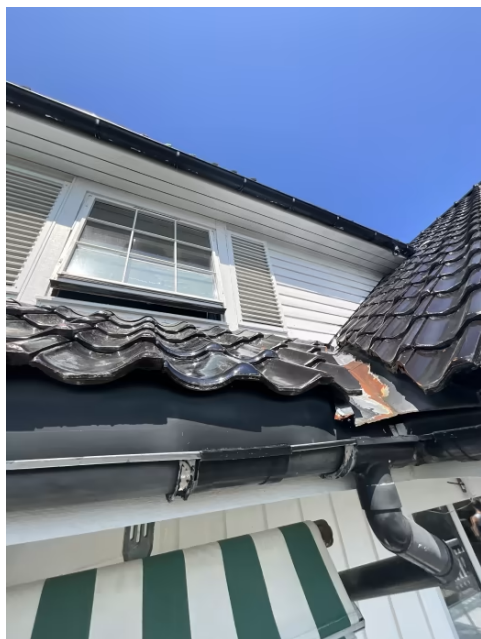
Befaring er foretatt fra bakkenivå da det et var ikke mulig å overholde arbeidstilsynets forskrift § 17-21 ved bruk av stige.  
Det er ikke montert snøfangere iht. dagens tekniske forskrifter.  
Mer enn 50% av normal levetid som er 30–60 år er oversteget.  
Byggforskserien 700.320

Det registreres slitasje på beslag, sløyser og skottrenner.  
Jevnlig kontroll og utskiftninger etter alder og slitasje må påregnes.

Glaseret tegltakstein av eldre dato.

Snøfangere må monteres for å lukke avviket.

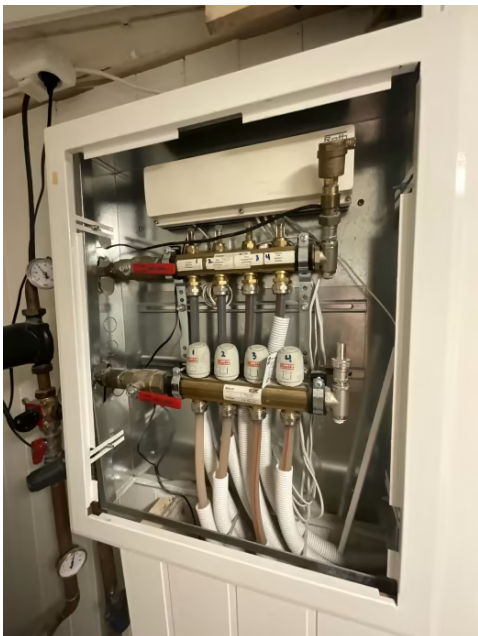
## 6.23 Vannbåren varme

| Vannbåren varme i gulv på kjøkken/stue og tv stue, opplyst av rekvirent. | |
