# Tilstandsrapport

Boligbygg med flere boenheter

Smedgata 35B , 0651 OSLO

Oppdragsnr.: 18206-1091

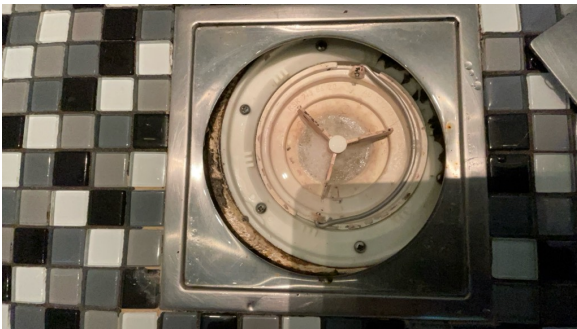
Det er plastsluk. Membranen er festet til klemringen på sluket.

- Mer enn halvparten av forventet brukstid er passert på membranløsningen.

- Overvåk tilstanden jevnlig. For å få tilstandsgrad 0 eller 1 må tettesjiktet skiftes ut, men tidspunktet for når dette er nødvendig er vanskelig å si noe om.

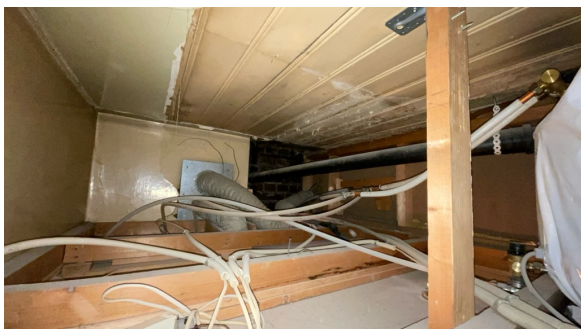
Det er plast og kobberør over takplatene. Det er krom kobberør på veggene til sanitærutstyret.

- Det er påvist ufagmessig utførelse av vannledninger.

- Stoppekran er ikke lokalisert eller tilgjengelig.

Det er ikke fordelerskap.

Vannrørene over takplatene er dårlig klamret/festet.

- Ved en lekkasje på vannrør e.l. vil det være vanskelig å raskt stenge av vanntilførselen, når stoppekran ikke er tilgjengelig, noe som kan føre til betydelige større skader på boligen og eiendeler, enn om stoppekranen hadde vært lett tilgjengelig.
- Det må etableres tilgang til stoppekran.

**Kostnadsestimat: 20 000 - 100 000**

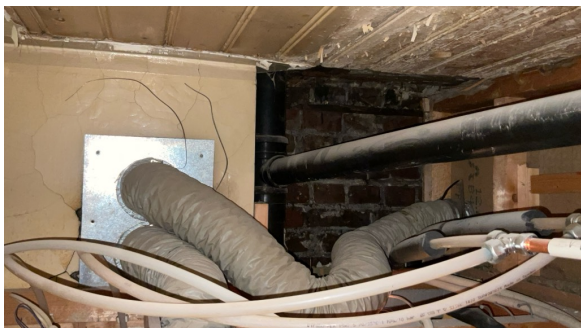
Det er plast avløpsrør.

Det er ikke brannmansjetter mellom etasjeskillere ved avløpsrørene.

Det må gjøres nærmere undersøkelser. Det bør påregnes å montere brannmansjetter mellom etasjeskillere.

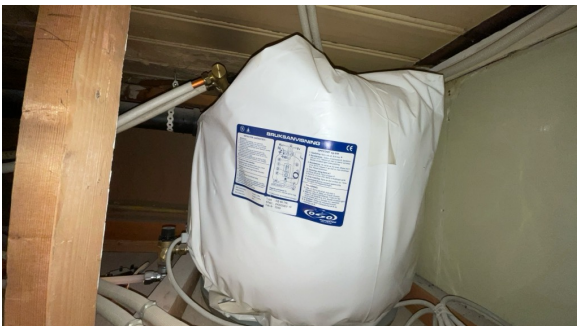
Varmtvannsbereder på ca. 120 liter fra 2009 plassert over takplatene på badet.

- Det er ikke påvist tilfredsstillende avrenning eller annen kompenserende løsning fra varmtvannstank.
- Det er ikke påvist tilfredsstillende el-tilkobling av varmtvannstank iht. gjeldende forskrift.

Bereider er ikke lekkasjesikret med automatisk vannstoppventil.

Det er ikke fast strømtilkobling.

- Det bør etableres tilfredsstillende avrenning eller lekkasjesikring ved varmtvannstank.
- Det bør etableres tilfredsstillende el-tilkobling etter gjeldende forskrift.

Det anbefales å montere lekkasjestopper på berederen.
