Tilstandsrapport

📍 Bålyveien 52 , 4521 LINDESNES

Gnr. 451, Bnr. 433, Snr. 74

Befaringsdato: 20.09.2022

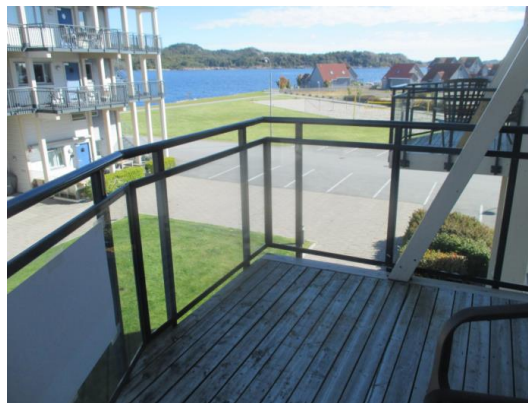
Veranda ut i fra stue med tilhørende glassrekkverk.

Veranda ut i fra stue.

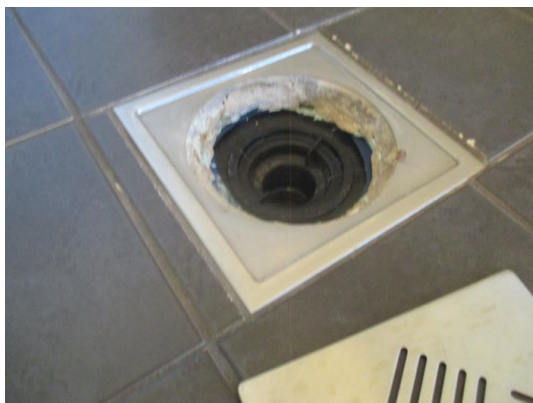
Smøremembran med ukjent utførelse og en sluk i dusjhjørne.

Sluk i dusjhjørne.

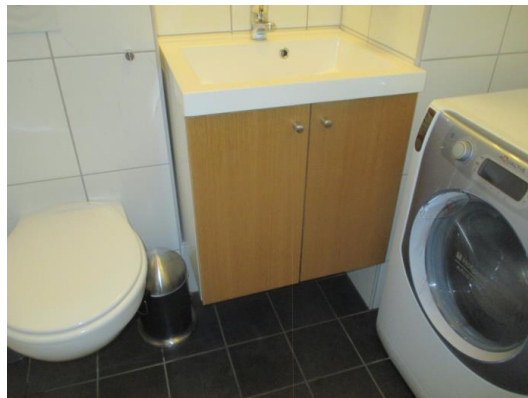
Rommet har innredning med nedfelt servant, veggmontert toalett, dusjvegger/hjørne og opplegg for vaskemaskin.

Innredning.

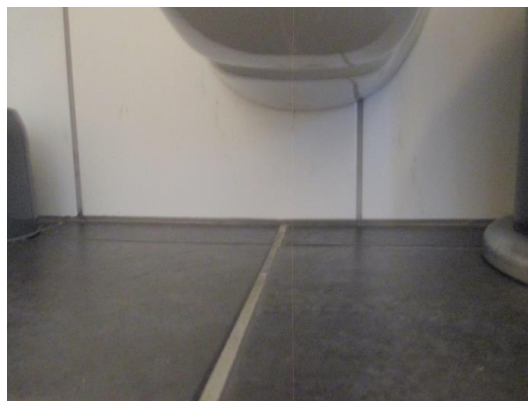
Ingen hull for synliggjøring av lekkasjevann.

- Det er ikke påvist tilfredsstillende løsning for å synliggjøre lekkasje fra innebygget systerne.

- Det må gjennomføres ytterligere undersøkelser.

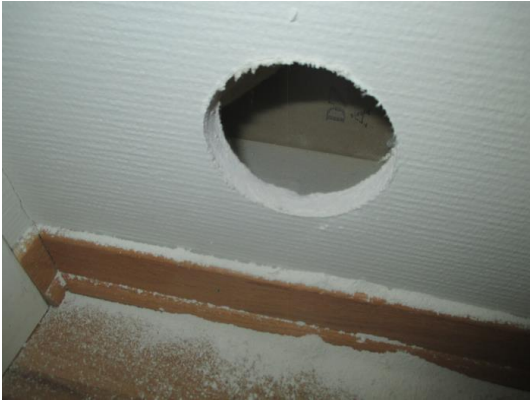
Hulltaking er foretatt i fra gangen i mot dusjhjørne, uten å påvise unormale forhold.

Hulltaking i fra gangen.

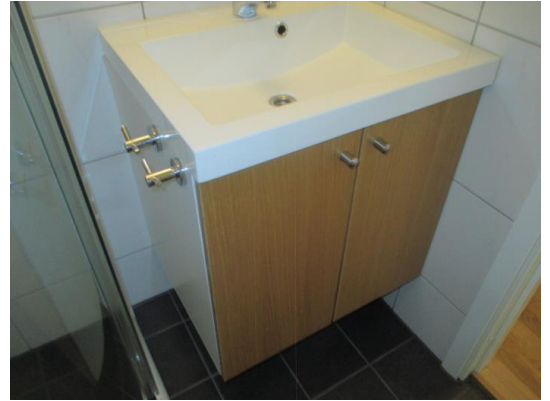
Rommet har innredning med nedfelt servant, veggmontert toalett og dusjvegger/hjørne.

Innredning.

- Det er ikke påvist tilfredsstillende løsning for å synliggjøre lekkasje fra innebygget systerne.

- Det må gjennomføres ytterligere undersøkelser.

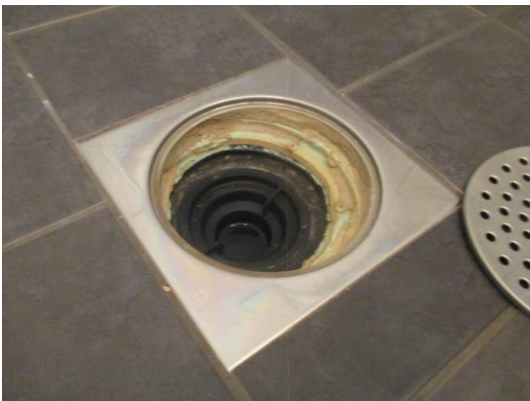
Smøremembran med ukjent utførelse og en sluk i dusjhjørne.

Sluk i dusjhjørne.

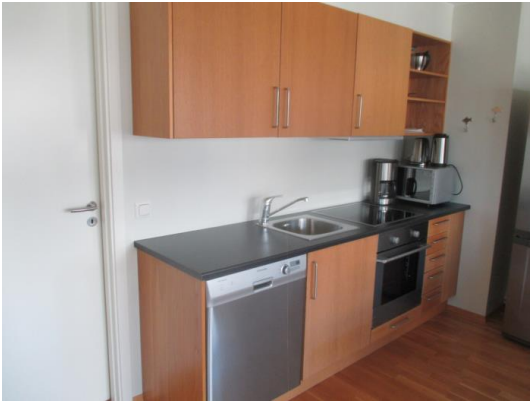
Malt slett himlig, malt tapet på vegger og parkettgulv.
Innredning med slette fronter.

Kjøkkeninnredningen.

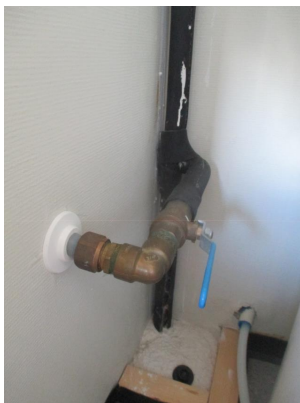
Innvendig stoppekran i et skap på hotellrom.

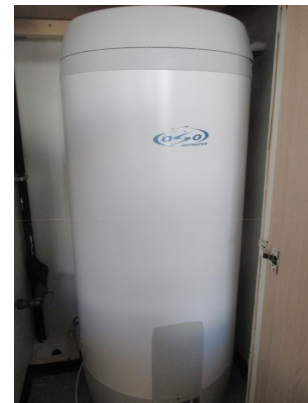
Varmtvannstanken er på ca 200 liter.

Bereder er plassert i et skap på hotellrom.

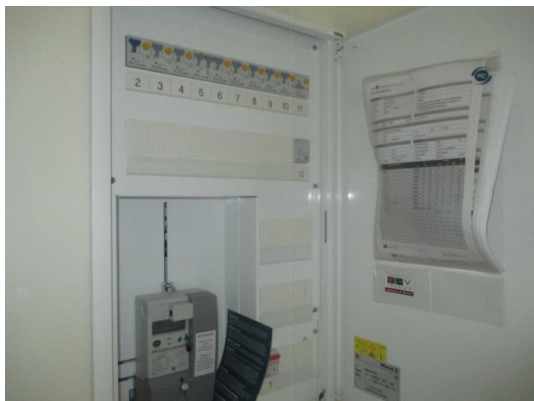
Sikringsskapet er plassert i gangen av leiligheten og har merkede kurser. Det meste av anlegget er i fra byggeåret og har ingen åpenbare synlige skader/feil.

Sikringskapet er plassert i gangen av leiligheten.

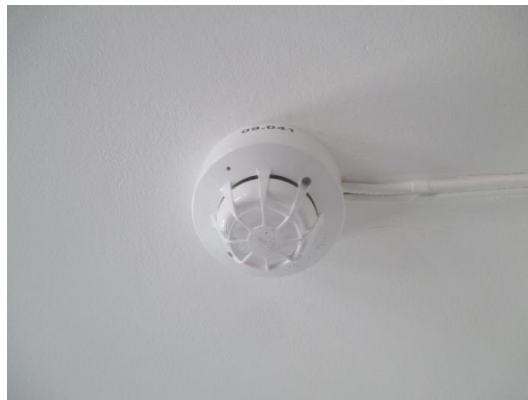
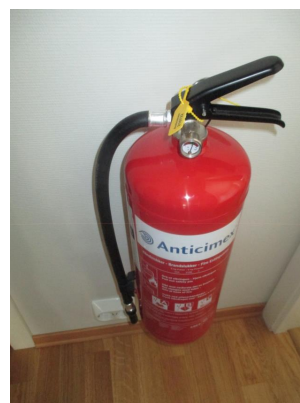
Leiligheten har røykvarsler og brannslukningsapparat.
