# Tilstandsrapport

📍 Bålyveien 52, 4521 LINDESNES

# gnr. 451, bnr. 433, snr. 74

Oppdragsnr.: 20127-1266

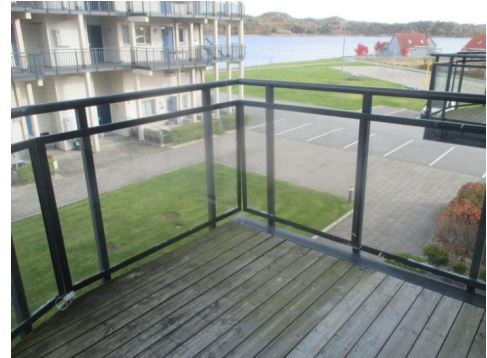
Balkong ut i fra stue med tilhørende glassrekkverk.

Balkong ut i fra stue.

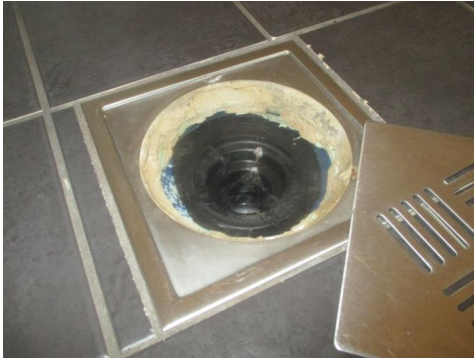
Smøremembran med ukjent utførelse og en sluk i dusjhjørne.

Sluk i dusjhjørne.

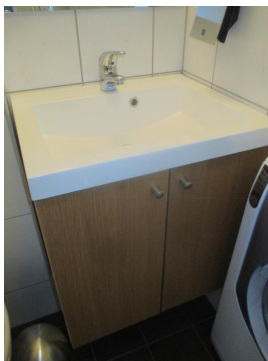
Innredning.

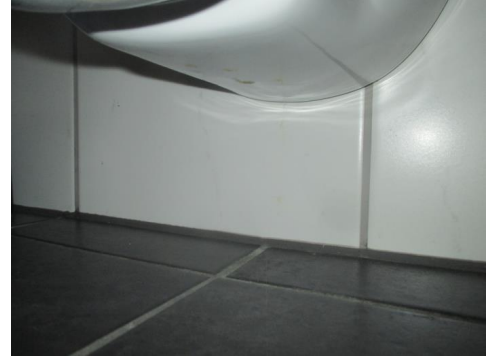
- Det er ikke påvist tilfredsstillende løsning for å synliggjøre lekkasje fra innebygget systerne.

Ingen hull for synliggjøring av lekkasjevann.

- Ved implementering av innebygget systerne var det ikke krav om lekkasjesikring, konstruksjonen bør jevnlig observeres.

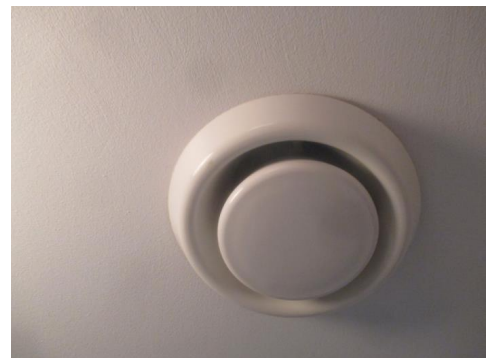
Villavent avtrekksystem for ventilasjon.

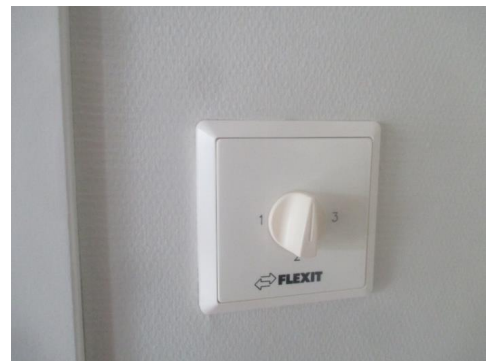
Styring av anlegget.

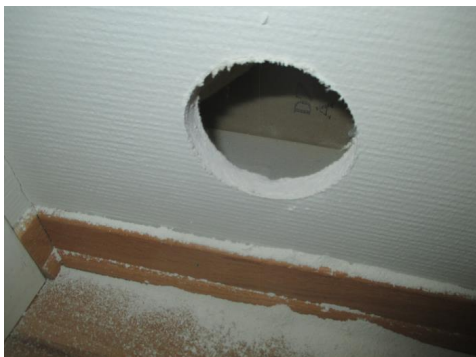
Hulltaking er foretatt i fra gangen i mot dusjhjørne, uten å påvise unormale forhold. Måleresultat: Under 8 vektprosent.

Hulltaking i fra gangen.

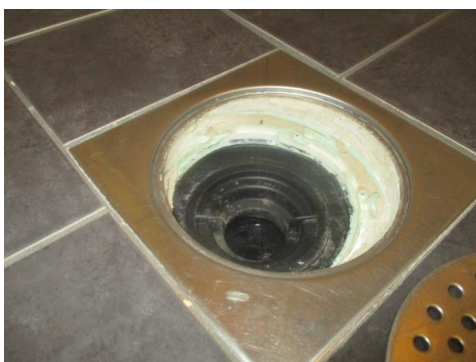
Smøremembran med ukjent utførelse og en sluk i dusjhjørne.

Sluk i dusjhjørne.

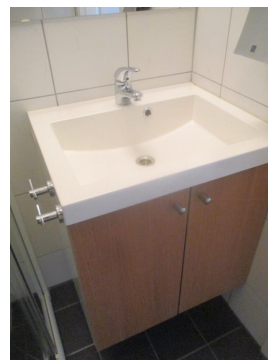
Innredning.

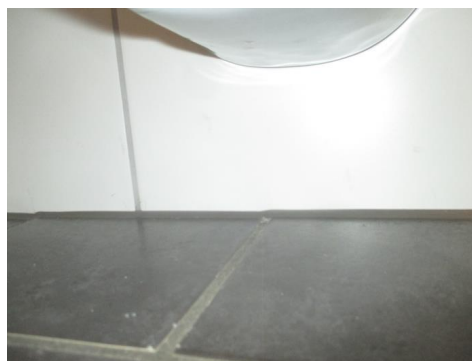
- Det er ikke påvist tilfredsstillende løsning for å synliggjøre lekkasje fra innebygget sisterner.

Ingen hull for synliggjøring av lekkasjevann.

- Ved implementering av innebygget sisterner var det ikke krav om lekkasjesikring, konstruksjonen bør jevnlig observeres.

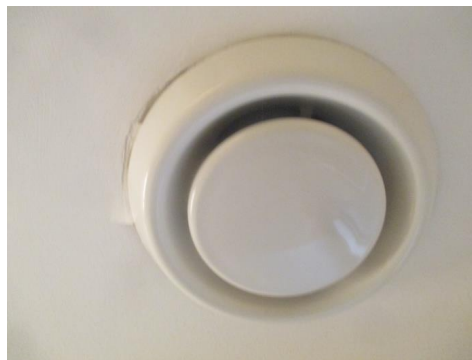
Avtrekk i himling.

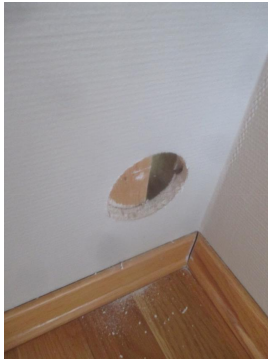
Hulltaking er foretatt i fra hotellrom, uten å påvise unormale forhold.  
Måleresultat: Under 8 vektprosent.

Hulltaking i fra hotellrom.

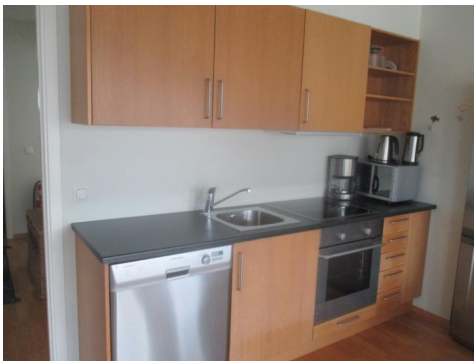
Deler av kjøkkeninnredningen.

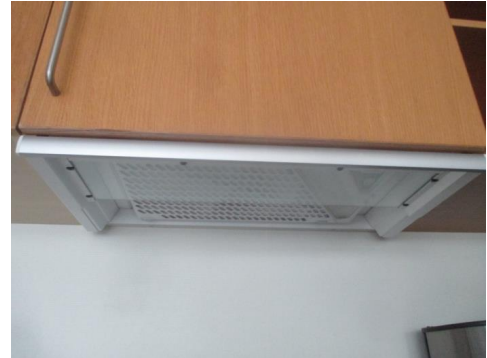
Ventilator.

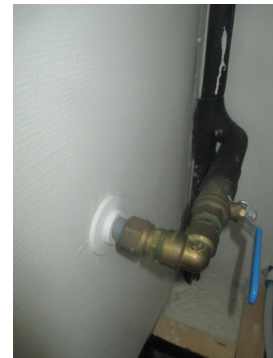
Innvendig stoppekran i et skap på hotellrom.

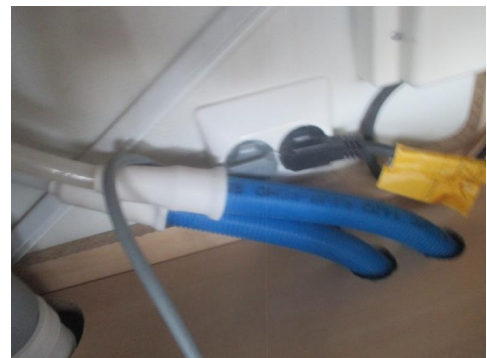
Rør i rør system.

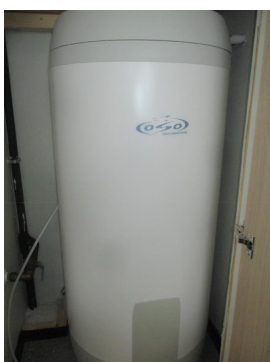
Bereder er plassert i et skap på hotellrom.

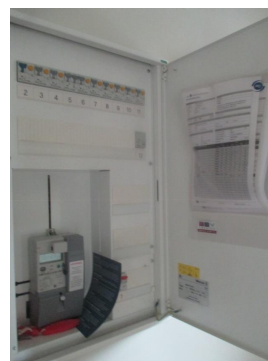
Sikringsskapet er plassert i gangen til leiligheten og har merkede kurser. Det meste av anlegget er i fra byggeåret og har ingen åpenbare synlige skader/feil.

Sikringsskapet er plassert i gangen til leiligheten.

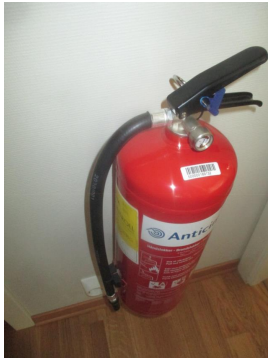
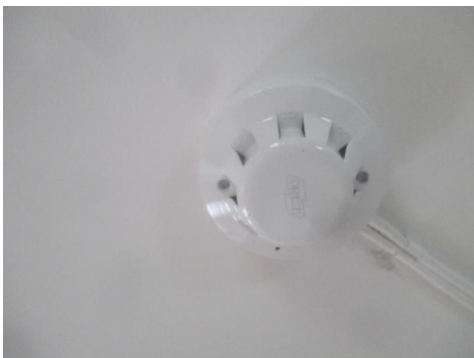
Leiligheten har røykvarsler og brannslukningsapparat.
