# Tilstandsrapport

Fritidsbolig

Svendsdalen 17, 5652 Samnanger

# gnr. 34, bnr. 96

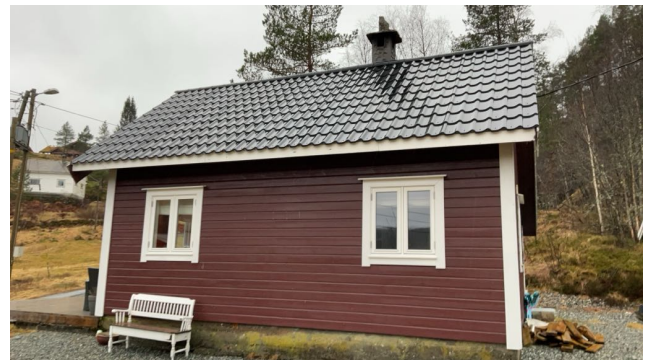
### TG 2 Nedløp og beslag

Det er ikke montert takrenner eller nedløp på hytten.

Det er ikke montert takrenner på hytten. Det er ikke tilstrekkelig bortledning av tak vann fra bygningen

For å få tilstandsgrad 1 må det monteres takrenne og nedløp med bortledning av tak vann fra bygningen,

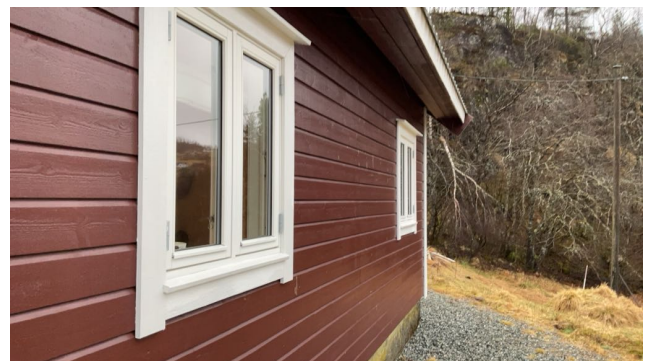
## TG 1 Vinduer

Malte trevinduer med to lags glass.  
Vinduer er i god stand.
