Tilstandsrapport

Enebolig

Ulvåsveien 21 , 1785 HALDEN

Befaringsdato: 16.04.2026

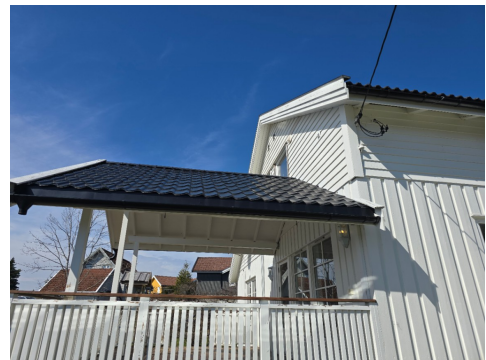
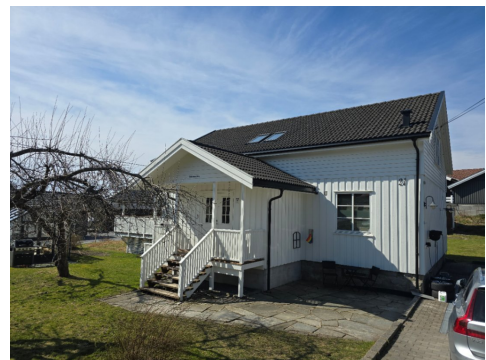
- Det mangler snøfangere på hele eller deler av taket, noe som var krav på byggemeldingstidspunktet.
- Det er avvik:

Det er påbegynnende rustangrep i bunn av toppbordbeslagene.

Rustangrep i bunn av toppbordbeslagene bør utbedres for å hindre videre korrosjon og forlenge beslagets levetid.

Manglende beslagsløsning i overgang mellom takflate og vegg på overbygget bør etableres for å unngå utettheter i overgangen, slik at ikke trekonstruksjon blir utsatt for uønsket fuktighet.

Det må monteres snøfangere på tilbygg, siden det var krav om dette ved oppføringen av tilbyggene.

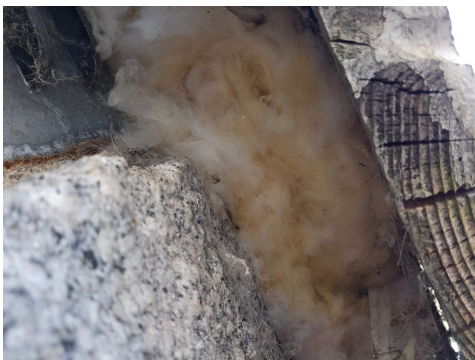
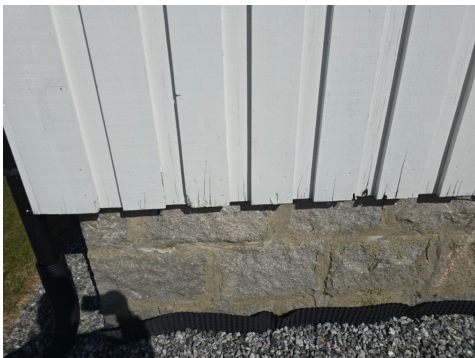
! TG 3 Veggkonstruksjon

- Det er påvist råteskader i veggkonstruksjonen.
- Det er avvik:

Det er på fasaden mot sør stedvis registrert kledningsbord med råteskader. For øvrige er det stedvis områder med tørkesprekker i bunn av trekledning.

Råteskadet kledning på fasaden mot vest bør skiftes ut for å hindre videre skader på konstruksjonen.
Områder med tørkesprekker i bunn av trekledning må vedlikeholdes godt slik at det ikke oppstår videre skader.

Oppgitt prisestimat er for utbedringer av sørvegg.

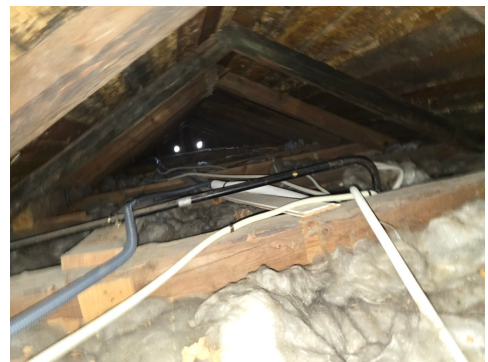
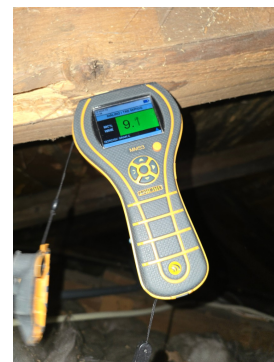
TG 2 Takkonstruksjon/Loft

Nedbøyningen i takflaten skyldes underdimensjonerte sperrer i forhold til dagens krav.

Det må utføres utbedringer slik at loftsluken kan låses, for å ivareta nødvendig tetthet i forhold til luftlekkasjer.

Det anbefales å holde konstruksjonen under oppsikt, siden ved omfattende skjevheter må det utføres utbedringer.

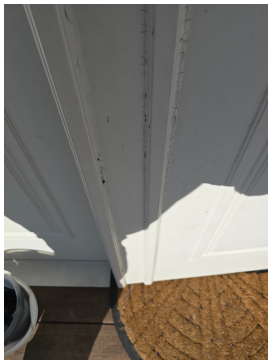
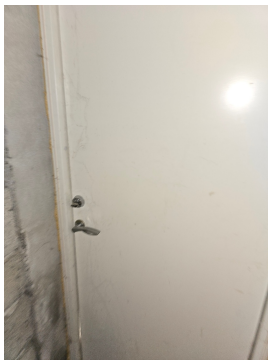
- Karmene i dører er værslitte utvendig og det er sprekker i trevirket.

Det bør utføres overflatebehandling og lokal utbedring av værslitte partier på ytterdørene for å hindre ytterligere skader og redusert levetid.

Dør til kjeller bør justeres eller utbedres slik at den tetter mot karm. For å unngå varmetap og trekk.

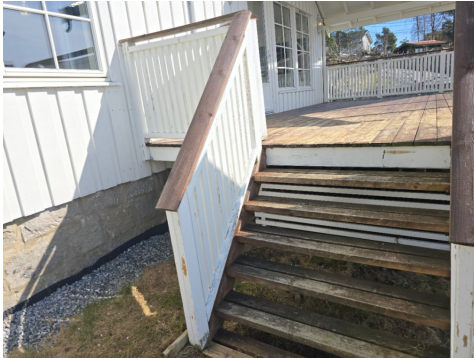
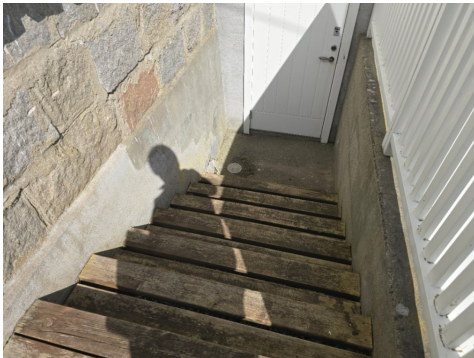
TC 2 Utvendige trapper

Trapp ved inngang og terrasse er fundamentert på mark, dette medfører til en større fuktbelastning i bunn av disse.

Fundamenteringen på mark gir økt fuktbelastning i bunnen av trappene, noe som kan føre til råte og redusert levetid.

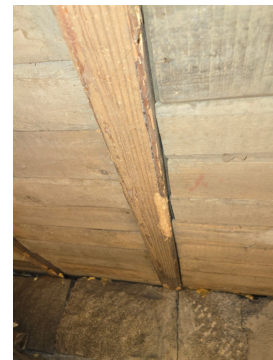
- Det er målt høydeforskjell på mellom 15-30 mm gjennom hele rommet. Tilstandsgrad 2 gis med bakgrunn i standardens krav til godkjente måleavvik.
- Målt høydeforskjell på mellom 10 - 20 mm innenfor en lengde på 2 meter. Tilstandsgrad 2 gis med bakgrunn i standardens krav til godkjente måleavvik.
- Det er avvik:

Retningsavvik på 23mm stue og 28mm i gang i 1.etg.
18mm retningsavvik på soverom og 19mm retningsavvik på soverom mot nord.

Det anbefales å overvåke eventuelle tegn til videre bevegelse i konstruksjonen.

Spor etter borebiller i kjellertaket bør følges opp for å avdekke om det eventuell er fortsatt aktivitet, da dette kan medføre risiko for svekkelse av trekonstruksjoner.

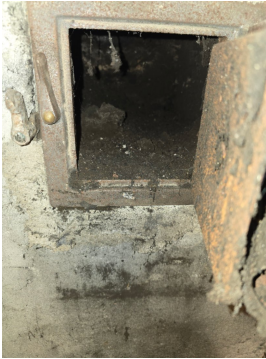
TG 2 Pipe og ildsted

- Det er avvik:
Sprekke ildfaste steiner i vedovn på kjøkkenet.
Eldre mursteinspipe i boligen.

Sprekte ildfaste steiner i vedovnen bør skiftes med hensyn til sikkerhet.

Pga alderen til pipen må det på sikt medregnes å utføre rehabilitering av pipen med stålrør.

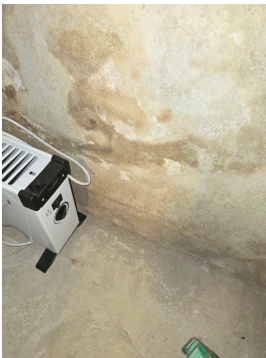
⚠ TG 2 Rom Under Terreng

- Det er påvist indikasjoner på noe fuktgjennomtrenging i kjellergulv.
- Det er påvist indikasjoner på noe fuktgjennomtrenging inn i kjellermur.

Med hensyn til at kjelleren kun brukes som råkjeller er det ikke nødvendig med tiltak.

Skal brukes av kjelleren må det ses nærmere på årsaken til disse saltutslagene.

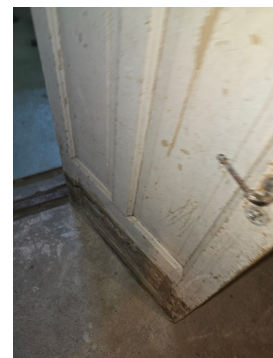
⚠ TG 2 Innvendige dører

- Det er påvist avvik som tilsier at det bør foretas tiltak på enkelte dører.
- Enkelte av innvendige dører har en del slitasje.

Råteskade rpå eldre dørener i kjelleren.

Dører som går i anslaget bør justeres for å unngå unødvendig slitasje og god funksjon.

Råteskade dører i kjelleren bør skiftes.

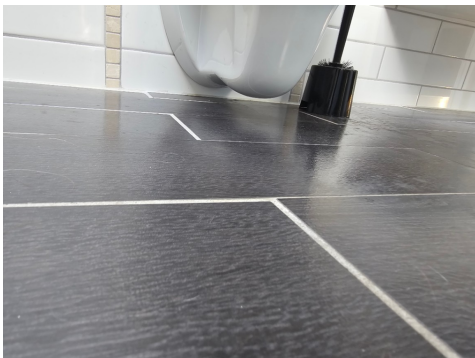
📍 TG 2 Sanitærutstyr og innredning

- Det er ikke påvist tilfredsstillende løsning for å synliggjøre lekkasje fra innebygget sistene.

Det bør etableres en løsning som synliggjør eventuell lekkasje fra innebygd sistene, for å redusere risikoen for skjulte vannskader i veggkonstruksjonen. Manglende synlig drenering kan føre til lekkasjer ikke oppdages i tide, noe som kan medføre omfattende følgeskader.

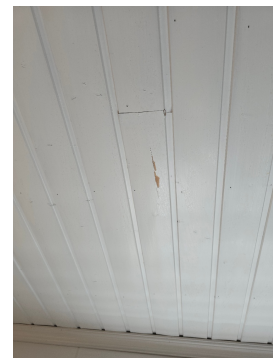
- Det er avvik:
Områder hvor maling flasser i tak.

Skal dette utbedres må det utføres skrapping og maling av taket.

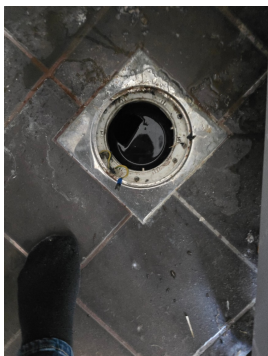
📍 TG 2 Overflater Gulv

- Det er påvist avvik i fallforhold til sluk i forhold til krav i forskrift på byggetidspunktet.

Manglende fall og for lav terskel medfører økt risiko for vannskader i tilstøtende konstruksjoner ved en kraftig lekkasje.

Det bør etableres korrekt fall mot sluk og terskelen bør heves til forskriftsmessig høyde for å hindre at vann renner vekk fra sluk ved en lekkasje.

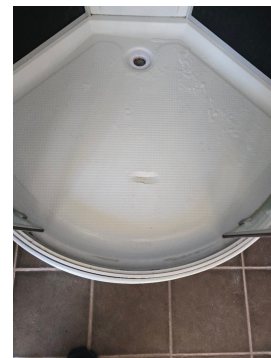
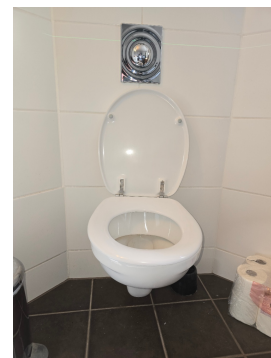
TG 2 Sanitærutstyr og innredning

- Det er ikke påvist tilfredsstillende løsning for å synliggjøre lekkasje fra innebygget susterne.

Skade i bunn av dusjkabinett.

Skaden i bunnen av dusjkabinettet bør utbedres for å unngå lekkasje. Medfører til at dusjkabinettet må skiftes,

Det bør etableres en synlig løsning for å oppdage eventuell lekkasje fra innebygd toalett, for å redusere risikoen for skjulte vannskader og følgeskader på bygningsdeler.

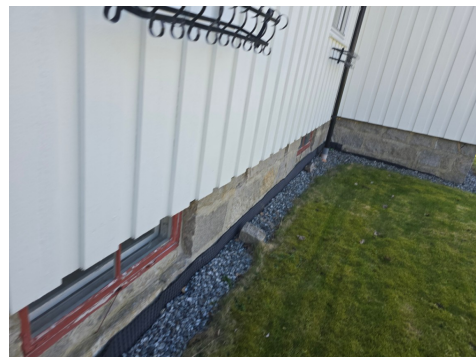
TG 2 Fuktsikring og drenering

- Mer enn halvparten av forventet levetid på drenering er overskredet.
- Det er avvik:

- Tiltak:
- Overvåk tilstanden jevnlig. For å få tilstandsgrad 0 eller 1 må dreneringen skiftes ut, men tidspunktet for når dette er nødvendig er vanskelig å si noe om. Bruken av underetg/kjeller vil og være avgjørende.

Det må utføres tiltak ved å montere topplst på drensplast, slik at ikke fuktighet kan renne på baksiden av drensplast.

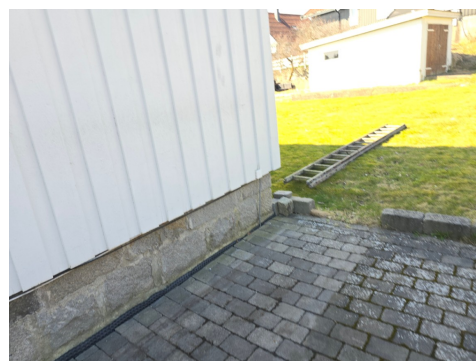
TG 2 Grunnmur og fundamenter

Registrert noen områder med riss/sprekker på grunnmur.

Det anbefales å etablere fallforhold på 1:50 vekk fra grunnmuren i en avstand på 3 meter.

Slik at vann ikke blir ledet mot grunnmur.

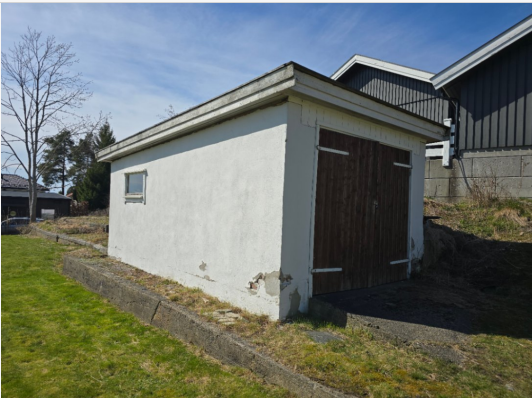
Garasje

Garasjen innehar en eldre standard med sprekker og skader på muren.

Fukt-/råtesakder på takkonstruksjonen/vindskier.
