# Tilstandsrapport

📍 Tokerudberget 15, 0986 OSLO

# gnr. 99, bnr. 65, snr. 152

Befaringsdato: 23.02.2026

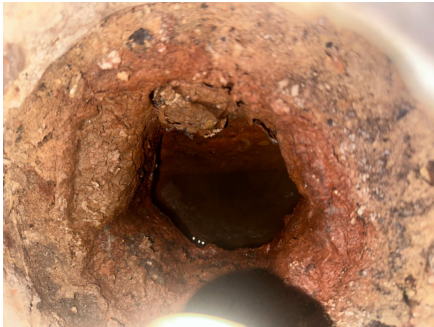
Det er originalt soilsluk på bad,  
det er uvisst hva slags tettesjikt som er benyttet under fliser.

- Det er påvist tegn på utettheter på våtrommet.
- Membran i kombinasjon med gammelt sluk uten klemring. Membran er smurt ned på sluk.
- Mer enn halvparten av forventet brukstid er passert på slukløsningen.

Originalt sluk fremstår med mye rust dannelse,  
det er ikke lokalisert noe form for tettesjikt mot sluket.

Rust i soilsluk (støpejernssluk) er et vanlig problem i eldre boliger,  
ofte forårsaket av slitasje og korrosjon over tid.  
Slike sluk er robuste, men når rusten først oppstår,  
kan det føre til alvorlige konsekvenser som lekkasjer og  
svekket tetting mot membranen på badet.

Sluk på bad

Sluk på bad er originalt med synlig rustdannelse, noe som tilsier at ett skifte må påberegnes.

Eldre sluk av støpejern er ofte utsatt for rust som kan medføre lekkasjer.  
Eventuelle lekkasjer kan medføre fuktskader på tiliggende konstruksjoner.  
Skifte av sluk med tilhørende tettesjikt må påberegnes.

**Kostnadsestimat: 200 000 - 500 000**
