# Tilstandsrapport

Boligbygg med flere boenheter

Kongens gate 34, 7713 STEINKJER

Oppdragsnr.: 22267-1092

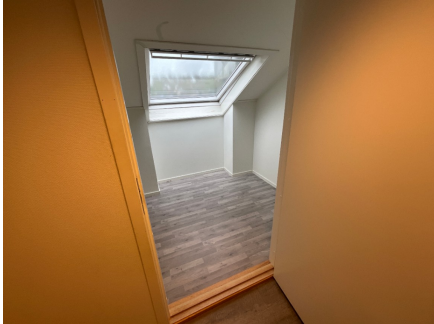
Boden er ikke tilstandsvurdert for feil eller mangler. Faktisk eierskap er heller ikke kontrollert.

Oversiktsbilde

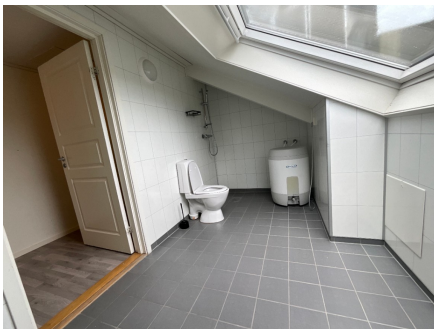
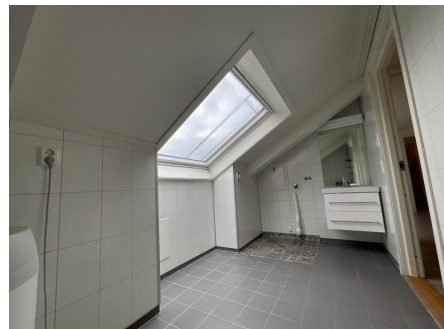
### 4 ETASJE > BAD/VASKEROM

#### TG 2 Overflater vegger og himling

- Det er påvist tegn til fuktskader i overflater.

Ved overflatesøk på overflater i disse områdene ble det påvist forhøyede verdier som kan være en indikasjon på bakenforliggende vannskade.

- Påviste fuktskader kan føre til muggvekst over tid, noe som kan påvirke innneklimaet. Dersom skadene utvikler seg, kan dette svekke bygningens konstruksjon og medføre større skader på tilstøtende konstruksjoner.

Rørgjennomføringer i baderomsplater må tettes med egnet masse for å hindre at vann trenger inn i konstruksjonen og fører til skade på skjulte konstruksjoner.

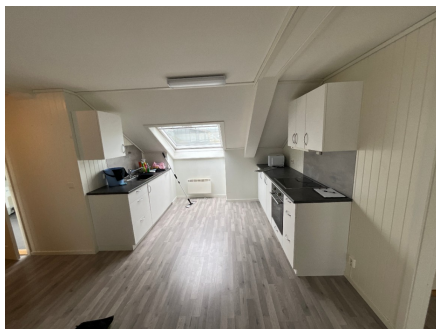
Det er ikke påvist tegn på at det er montert lekkasjedeteksjon ved oppvaskmaskin/oppvaskkum, dette er et krav på kjøkkenet ut ifra alder. Det registreres noe svelling av overflater på fronter og skrog.

Oversiktsbilde

Vannstoppesystem må etableres for lukking av avvik og bedre sikkerhet ved eventuell vannlekkasje. Vedlikehold må påregnes utover etablering av vannstoppesystem.
