# Tilstandsrapport

Enebolig

Reinsvollvegen 19, 2830 RAUFOSS

Befaringsdato: 30.09.2024

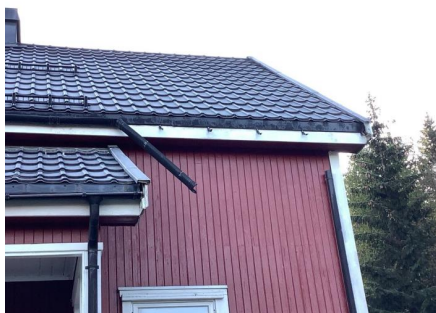
Takrenne mangler.

Beslag/vannbrett anbefales å monteres over vinduer, dette for å hindre/ redusere faren for lekkasjer i konstruksjonene. Når takvann ikke ledes bort fra bygningen påfører dette konstruksjonene (ringmur, grunnmur, drenering og fuktsikring) unødvendig høy fuktbelastning. Anbefaler at man kobler et 3-4m langt overvannsrør til nedløpet. Røret legges oppå terrenget eller graves ned vekk fra grunnmuren/bygningen. Det er ikke krav om utbedring opp til dagens krav for snøfangere, men pga. sikkerhet anbefales dette etablert. Det er imidlertid nødvendig å kontrollere styrken på takkonstruksjonen før snøfangere monteres. Tiltak må gjøres for å lukke avvik.

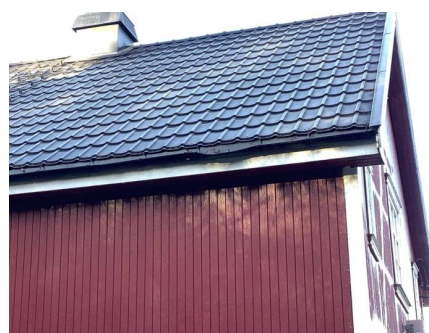
Bulk i renne etter takras.

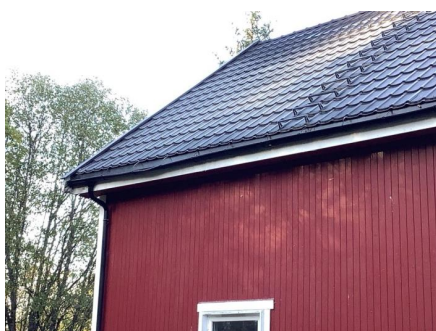
Bulk i renne etter takras.

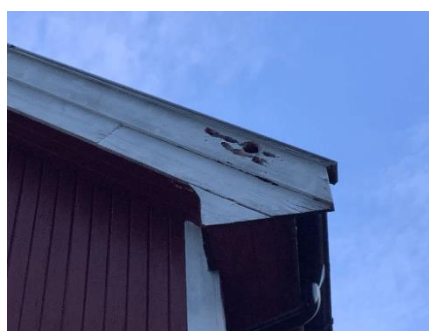
Vindskier er værslitt, den ene har fått besøk av hakkespett.

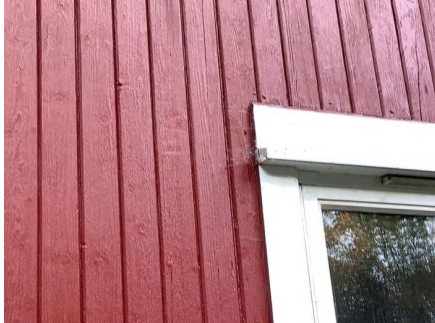
Ufagmessig omramming. Det mangler beslag over vinduer.

Beslag/vannbrett anbefales montert over vinduer, dette for å hindre lekkasjer i konstruksjonene. Viktig å følge med på vinduer som ligger helt ned mot terrenget, risiko for vanninntrenging ved snøsmelting og mye nedbør. Tiltak anbefales for omramming rundt vinduer. Forhold krever skjerpet grad av tilsyn og vedlikehold med dagens utførelse. Oppgraderinger/utskiftninger bør påregnes. Konsekvens av avviket/eldre vinduer/dårlige vinduer, gir en fremtidig kostnad på fornyelse/vedlikehold. Eldre isolerglass medfører økt forbruk av energi til oppvarming. Varmetap fra vinduer kan forårsake at varm luft stiger inn på kaldtloft og er med på å skape kondens og ising på taktro i den kalde årstiden.

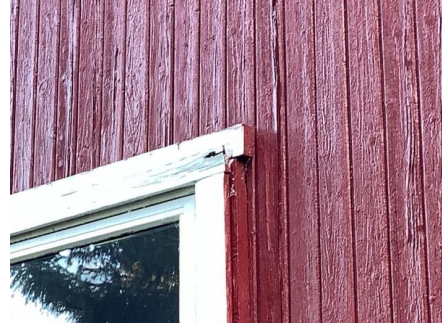
Ufagmessig omramming. Det er registrert råteskader i omramming.

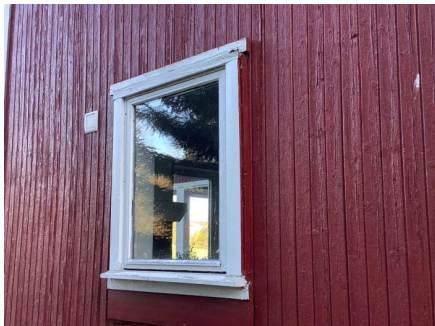
Ufagmessig omramming. Det mangler beslag over vinduer.

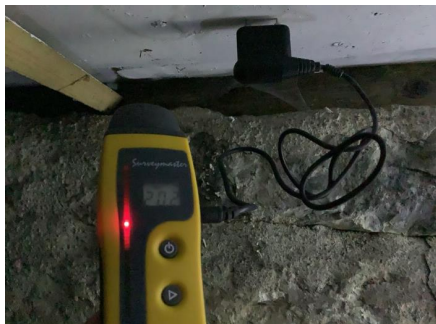
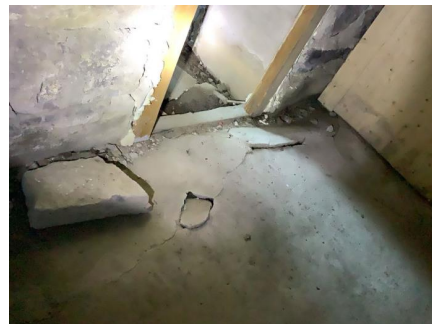
Ved enkel fuktmåling ble det registrert forhøyede verdier i himlig i kjeller.

Det ble registrert fukt i kjellerhimling og noe råte i grunnmursvill. Betonggulv i kjeller har løftet seg og sprukket flere plasser. Anbefaler videre undersøkelser.

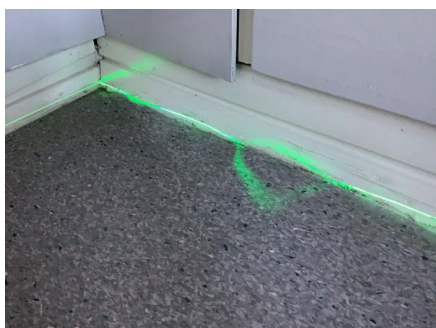
Det er målt ca 7 mm høydeforskjell på gulv i kjøkken og stue i hovedetg over en lengde på ca 2 m. på stue over en lengde på ca. 2 m og totalavvik i rommet på ca. 43 mm.

Total høydeavvik på kjøkken er 43 mm.

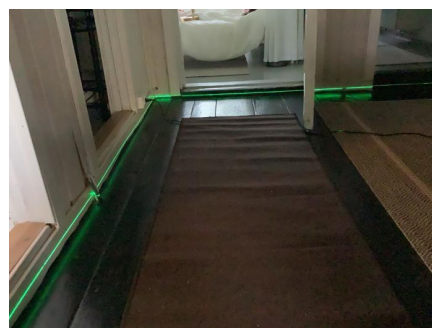
Total høydeavvik på gang loftetasje er 33 mm.

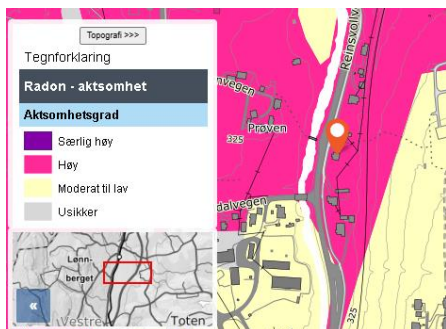
Eiendommen ligger i et område med høy radonforekomst.

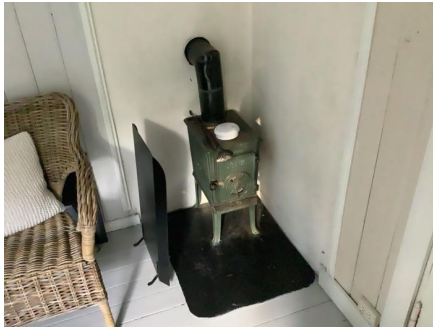
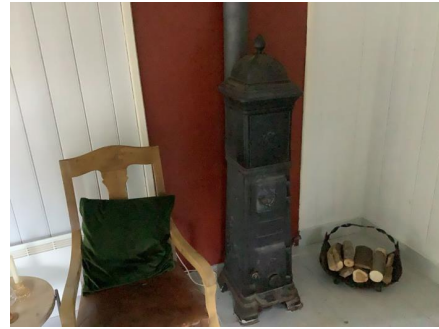
Eldre vedovn i stue.

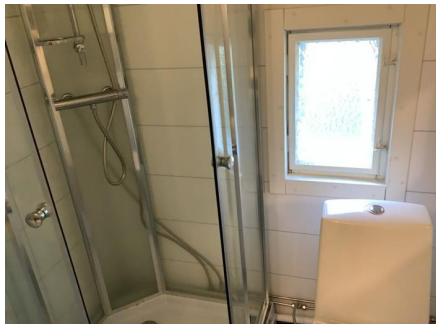
Vindu i våtsone.

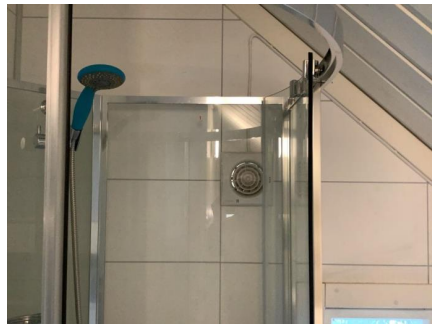
Ikke egnet materiale i skråhimling i våtsone.

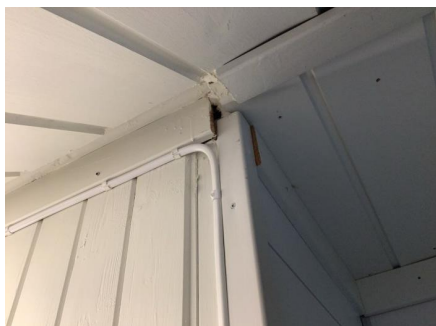
Ufagmessig utførelse.

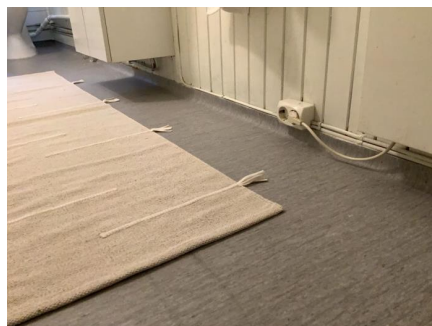
Ikke egnet materiale på vegg i våtsone. Uheldig plassering av stikkontakt. Anbefaler sjekk av fagmann.

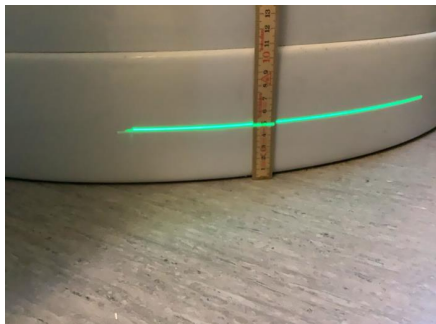
Det er 10 mm fall til området utenfor kabinett mot sluk.

- Tiltak:
- Vær oppmerksom ved bruk. Det vil sjelden være økonomisk rasjonelt å utbedre fall til sluk som et enkeltstående tiltak. Det kan forekomme vannansamlinger på gulv. Om kjøper har andre brukskrav, kreves det utbedring eller utskifting. Ved en eventuell renovering, påse at våtrommet bygges med riktig fall til sluk. Bruker av våtrommet oppfordres til å vurdere konsekvens av sin bruk.
- Det oppfordres til ytterligere undersøkelser av fallforhold rundt sluket. "

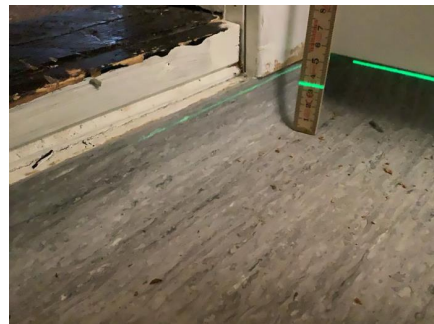
Det er 40 mm oppkant av membran ved dør.

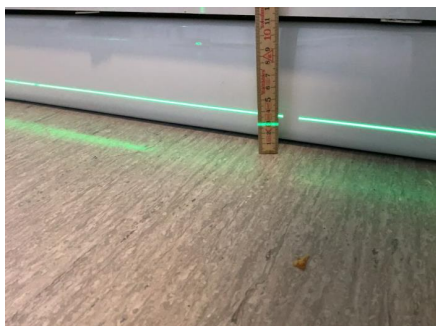
Motfall mot sluk.

- Det må foretas utbedring av fallforhold.
- Vær oppmerksom ved bruk. Det vil sjelden være økonomisk rasjonelt å utbedre fall til sluk som et enkeltstående tiltak. Det kan forekomme vannansamlinger på gulv. Om kjøper har andre brukskrav, kreves det utbedring eller utskifting. Ved en eventuell renovering, påse at våtrommet bygges med riktig fall til sluk. Bruker av våtrommet oppfordres til å vurdere konsekvens av sin bruk.
- Ved eventuell lekkasje er det fare for at vann ikke føres til sluk. Fuktskader på konstruksjon kan oppstå. Gulvet skal avgrenses av en oppkant med vanntett sjikt på minst 25 mm på alle sider, unntatt mot døråpning der oppkanten må være minst 15 mm over ferdig gulv. Oppkant ved døråpning er under 15mm over ferdig gulv.
- Det oppfordres til ytterligere undersøkelser av fallforhold rundt sluket. "

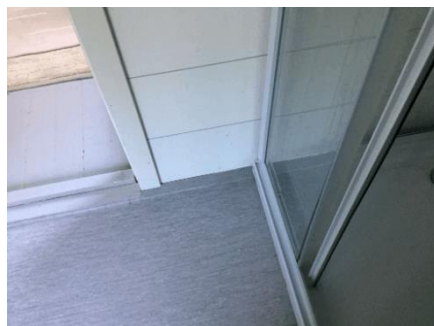
Dør i våtsone.

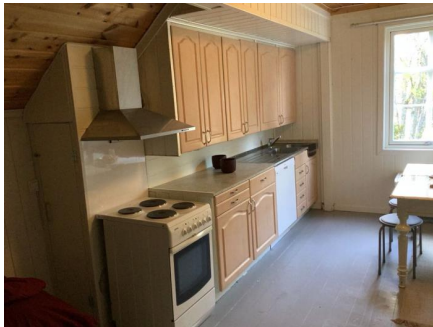
Overskap er montert noe lavt mot benkeplate ift anbefalt høyde.

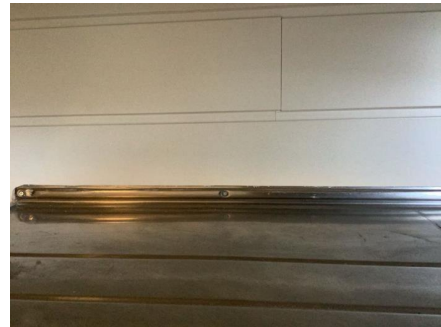
Det er anbefalt å montere spruteplate mellom benk og overskap bak vask og komfyr.

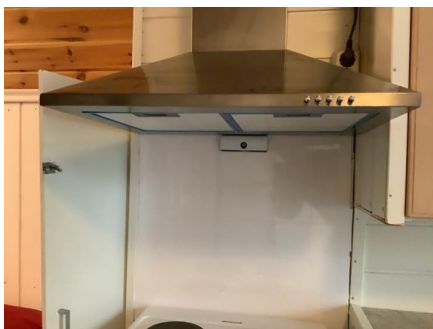
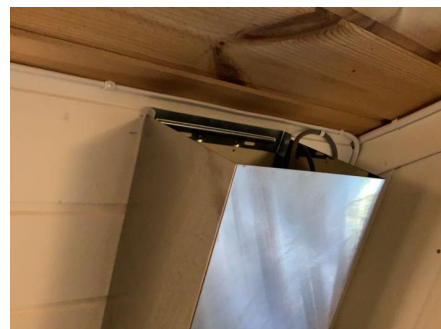
Anbefaler kanal ut på vegg fra ventilator.

Kjøkkenvifte med avtrekk ut anbefales montert.

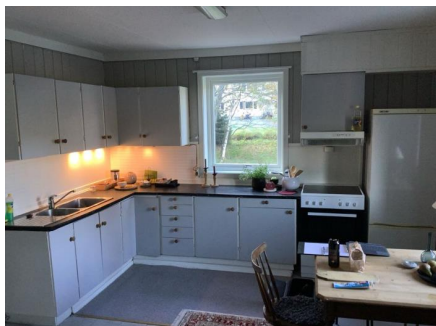
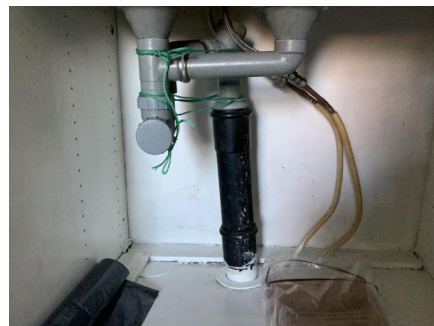
Eldre vann og avløpsrør i benk. Anbefaler sjekk av årsak til at avløpsrør som er knyttet sammen i benk.

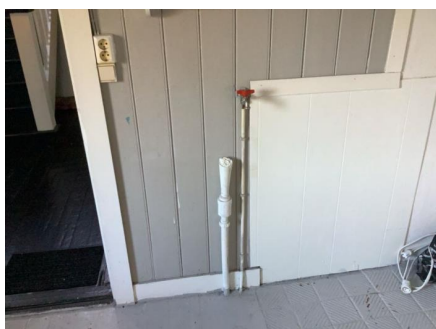
Det er opplegg for vaskemaskin på kjøkken.

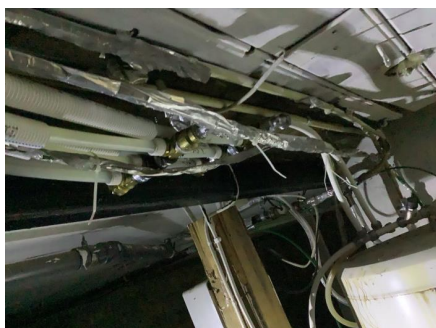
Vannrør av forskjellig alder.

Anbefaler å montere lekkasjestopper på utsatte steder, dette for å redusere muligheten for vannskader. Ytterligere undersøkelser anbefales.

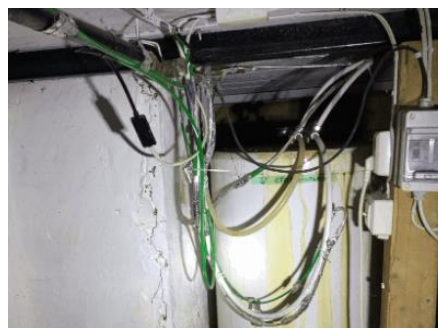
Manglende klamring av vannrør.

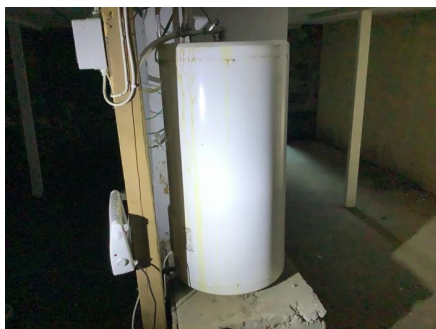
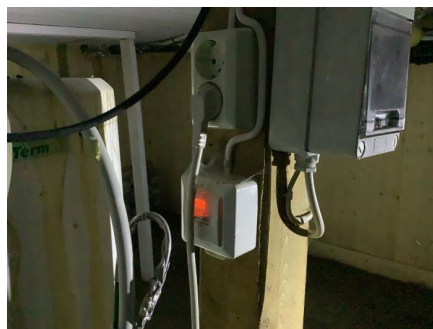
Det er rennemerker på bereder. Kan komme av kondens på rør/koblinger. Tilkobling via støpsel og stikkontakt kan lede til varmgang/brannfare. Anbefaler undersøkelser.

Det er ikke krav om utbedring, men det bør etableres tilfredsstillende el-tilkobling etter dagens gjeldende krav. Tilkobling via støpsel og stikkontakt kan lede til varmgang/brannfare.

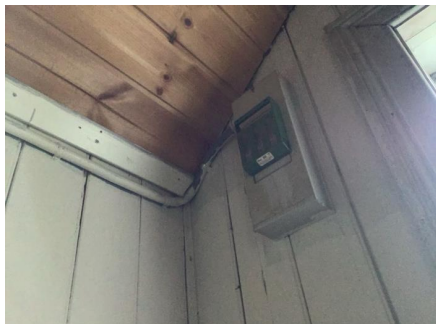
Inntakssikring er plassert i trappegang.

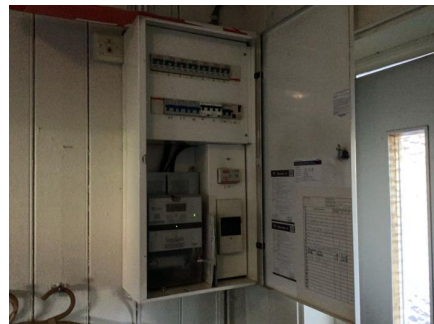
El- skap med automatsikringer. Kursfortegnelse bør oppdateres.

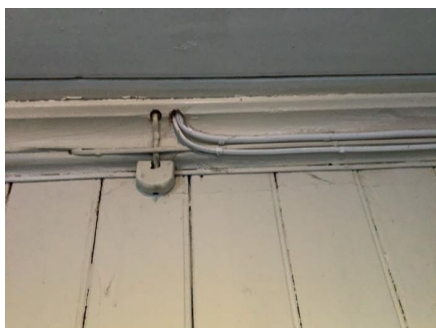
Det er el-anlegg av varierende alder i boligen.

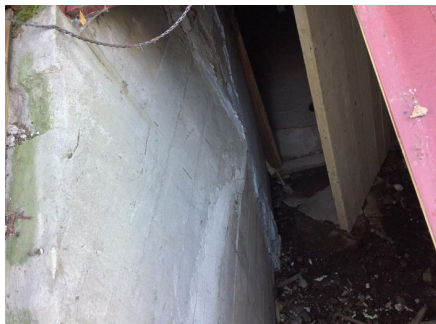
Murt/støpt nedgang til kjeller har deformasjon etter jordtrykk/teleskader.

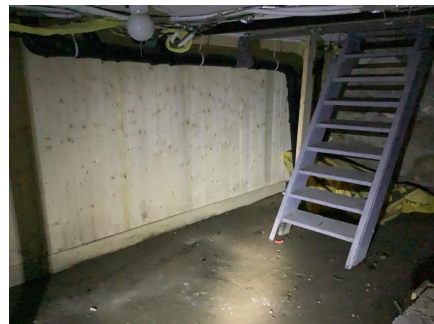
Grunnmur har setningsskader. Grunnmur og fundamenter er ikke frostsikret. Påvist fuktskjolder. Grunnmur mot øst er innkledd innvendig og inspeksjonen er derfor begrenset. Denne innkledningen er bygget skjev, det er derfor naturlig å tro at det kan være utglidning/skjevheter i grunnmuren i dette området bak påforingen.

Påforet trevegg mot øst, ukjent årsak til montering av treveggen.

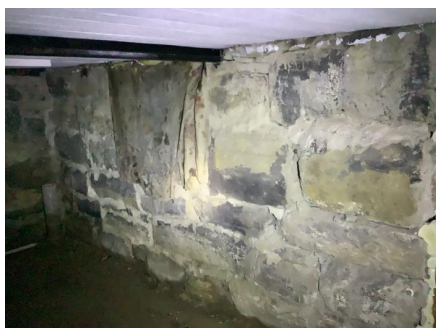
Grunnmur i stablestein.

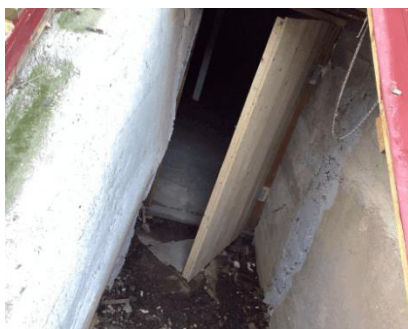
Støttemuren er ikke frostsikker og har skjevheter samt sprekker og riss.

Dør til kjeller kan ikke åpnes helt. Murer og trapp har deformasjon.

Arbeider må påregnes om man ønsker en frostsikker mur uten skjevheter og sprekkdannelse.
