# Tilstandsrapport

Enebolig

Gimlekollen 13, 4633 KRISTIANSAND S

Befaringsdato: 05.12.2025

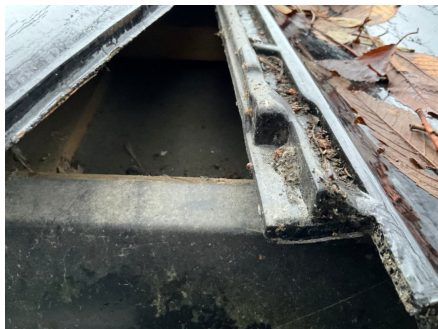
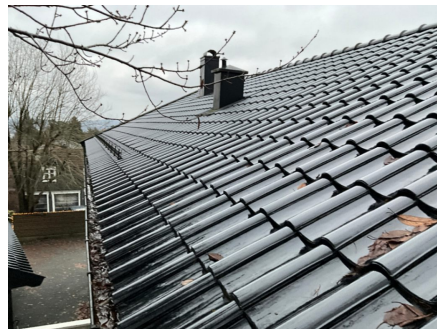
Det har vært utført besiktigelse av takflaten uten å finne åpenbare symptomer på lekkasjer i tekking.

Det er etablert lufting i toppen av gavlene for bedre og hurtigere utlufting.

Holdes videre under oppsikt.

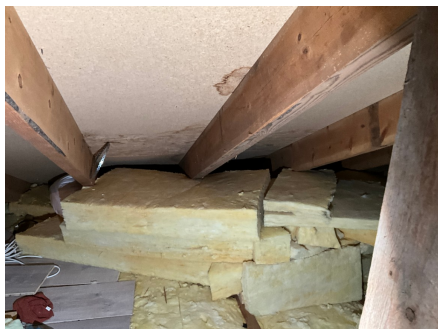
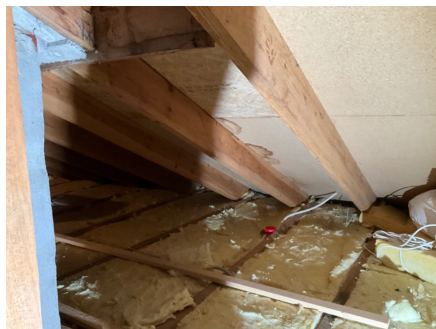
- Det er påvist fuktskjolder/skader i takkonstruksjonen.

Det er registrert eldre merker i deler av undertaket. På befaringsdagen ble det målt noe fukt i konstruksjonen. Årsaken til fuktpåvirkningen er ikke endelig fastslått ved denne befaringen. Det kan dreie seg om eldre forhold, periodisk kondens eller eventuell mindre utetthet.

Det er utført besiktigelse av Byggmester på utvendig takflater uten å finne åpenbare lekkasje punkter eller andre forhold som tilsier at det er nødvendig med tiltak. Det er vinteren 2026 etablert lufting i toppen av gavlene for bedre og hurtigere utlufting.

Holdes videre under oppsikt.

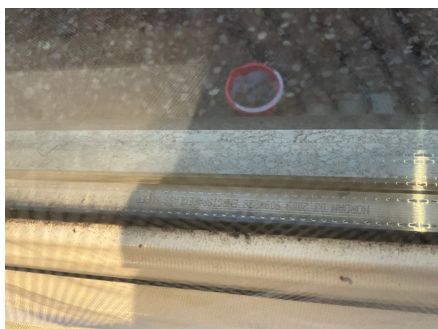
Produsert i 2009

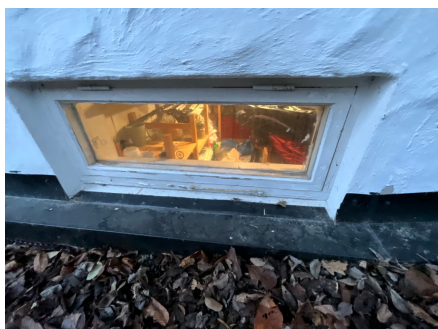
- Det er avvik:
- Tilstandsgrad 2 gis når bygningsdelen har vesentlige avvik. Graden gis når bygningsdelen trenger vedlikehold eller tiltak i nær fremtid.

Vindu av eldre dato er mer utsatt for vanninntrenging og kald trekk.

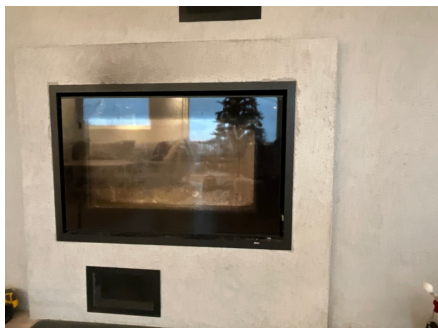
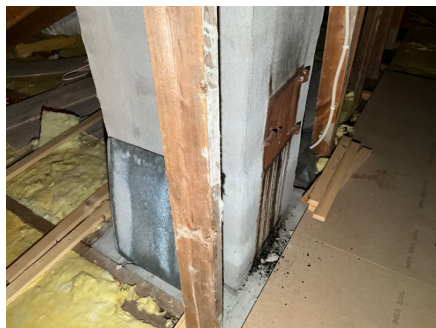
- Tidspunkt for piperehabilitering nærmer seg.

Mer enn halvparten av forventet brukstid er oppbrukt på pipeløp, tiltak kan påregnes.

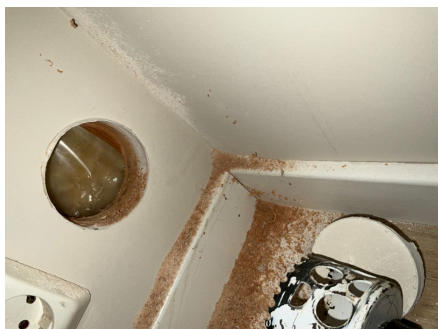
- Det er gjennom hulltaking påvist høyt fuktnivå inne i trekonstruksjonen i hulltakingen, men ikke påvist fuktskader i dette området. Høy luftfuktighet kan over tid føre til muggvekst eller sverting av materialer. Samtidig kan materialer og konstruksjoner bli ødelagt.
- Ved hulltaking ble det påvist at vegg mot terreng er utført med dampsperre, dette er ikke en anbefalt løsning. Eier opplyser at den påførte veggen ble satt opp for ca 15 år siden, eier har ikke oppdaget noe tegn til lukt eller fuktighet i deres eie.
- Ved søk etter fukt i boden er det økende mot gulvet, dette indikerer at det er noe fuktopptrekk fra grunnen. Avviket gjør at bodene ikke bør kles inne med panel eller plater. Det vil da kunne oppstå mugg og fukt.

Plast på veggen.

- Det påviste fuktnivå gir grunn til å overvåke konstruksjonen jevnlig for å se utvikling over tid, og eventuelt foreta tiltak for å unngå fuktskader.
- Plast mot terreng vil kunne resultere i at fukt fra utsiden lukkes inne i konstruksjonen, med dertil fare for skader i veggen. En må være obs på vann og fukt utenfra og regelmessig holde konstruksjonen under oppsikt for å se etter fukt. Ved renovering av de deler av boligen som ligger under terrenget med påførte vegger bør konstruksjonen bygges opp etter dagens standard, uten plast på innsiden. Holdes videre under oppsikt.

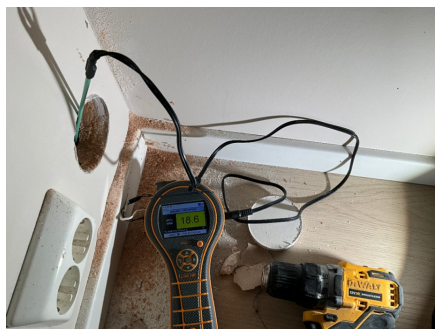
Bakkant av boligen ligger under terreng. Det er ved hulltaking målt 18,6 prosent i treverket, dette er helt på grensen hvor skader kan oppstå. Hulltaking er foretatt i stue. Det er nå ingen tegn på skade, men det anbefales å gjøre tiltak da fukt på sikt kan resultere i mugg/sopp i underetasjen.

18,6 vektprosent.

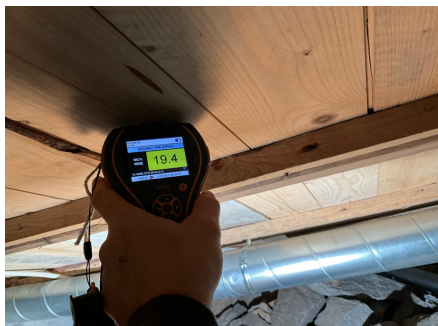
- Det er manglende fuktsperre på bakken.

19,4 på første befaring.

- Fuktsperre på bakken bør etableres.

Avtrekkene må stå på hele tiden for å få ett tørt kryperom.

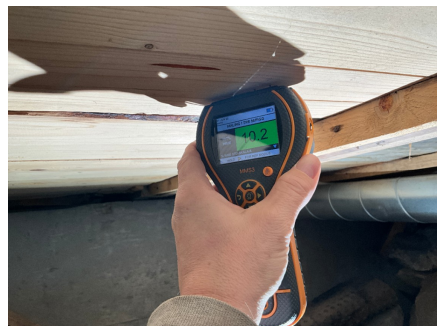
10,2 på andre befaring.

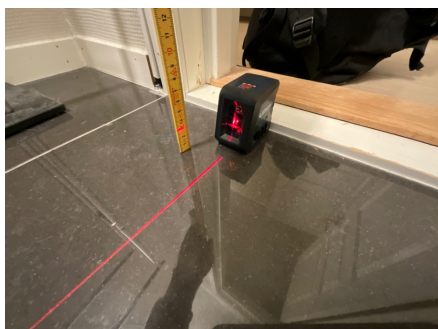
- Det er vindu/dør med ikke fuktbestandige materialer i våtsonen (ved vask, dusj, badekar, osv.), løsningen eller byggematerialet er uegnet.
- Det er uegnede materialer i våtsoner.
- Listverk av tre ned mot gulvet.

Trelist mot gulvet.

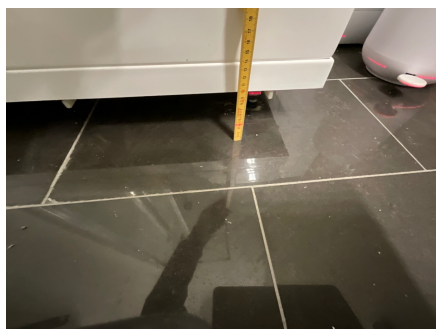
- Det er påvist at flisfuger har riss/sprekker.
- Det er påvist at høydeforskjell fra topp slukrist til gulv/synlig topp membran ved dørterskel er mindre enn 25 mm.
- Det er påvist at noen fliser har bom (hulrom under).

- Overflater må utbedres eller skiftes.
- Til tross for avviket i fall/høydeforskjell til sluk, vil gulvet fortsatt kunne lede vann mot sluket, men med redusert effektivitet. Dette kan potensielt øke risikoen for vannansamling i enkelte områder av badet.

Badet fungerer i dag da det benyttes tett dusjkabinett, ved endret bruk må det vurderes tiltak.

For å lukke avviket må gulvet legges på nytt. Ved renovering av badet påse at det etableres fall til sluk og at gulvet er tilstrekkelig stivt for fliser.

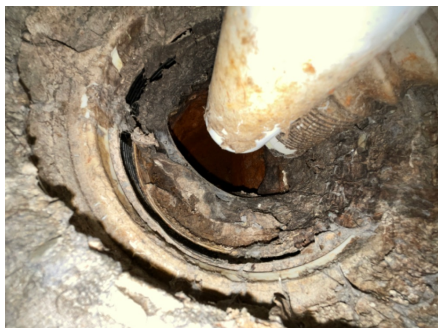
- Det er påvist mangelfull/feil utførelse rundt rørgjennomføringer e.l. som gir fare for fukt i konstruksjonen i våtsone.
- Mer enn halvparten av forventet brukstid er passert på membranløsningen.

- Konsekvensen er at det kan oppstå fuktskader i konstruksjonen bak overflatematerialet. Vann kan trenge inn gjennom utette rørgjennomføringer og forårsake fuktskader ved fuktilførsel gjennom enten bruksvann eller lekkasjevann.

Ved renovering påse at det prosjekteres en løsning som er tilstrekkelig for at lekkasjevann ikke kan renne ut i tilstøtende rom.

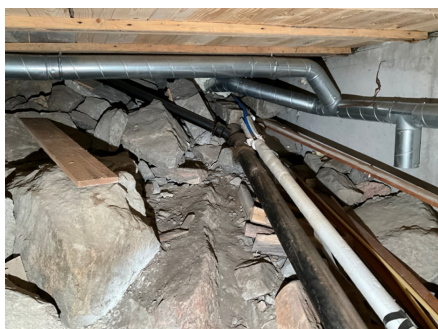
- I forbindelse med oppgradering av våtrom vil det være naturlig med utskiftning av rør.
- Eldre avløpsrør har blant annet større sannsynlighet for lekkasjer, noe som kan føre til omfattende og kostbare vannskader i boliger.

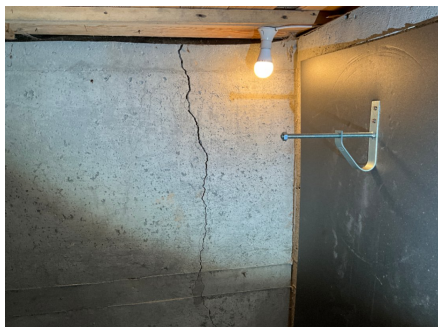
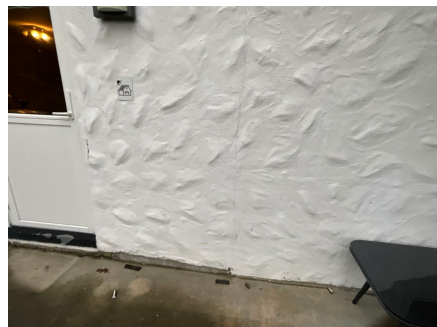
- Grunnmuren har sprekkdannelser.

Det er registrert flere mindre riss og sprekker i murene, avvik av denne typen er normalt på eldre boligen som delvis er bygget på fjell og sprengmasse.

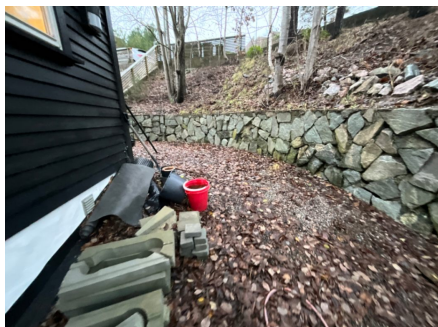
Ved inngangspartiet er det fall bort fra bygget. Ved siden av er det flatt uten tilstrekkelig fall bort fra bygget. Avviket gjelder kun de deler av boligen som har underetasje.

Det er målt fukt i rom under terrenget, anbefaler å etablere fall bort fra bygget slik at overvann lettere renner bort og vannpresset på grunnmurene blir mindre.

Fallet må være minimum 1:50 i en avstand på minimum 3 meter fra vegglivet. Der terrenget gjør dette vanskelig, kan alternative tiltak være fall langs veggen og bort fra byggverket, avskjæringsgrøfter og lignende.
