# Vigdenesvegen 60 7520 HEGRA

## Tilstandsrapport Eierskifte

Boligtype: Enebolig

Byggeår: 1925

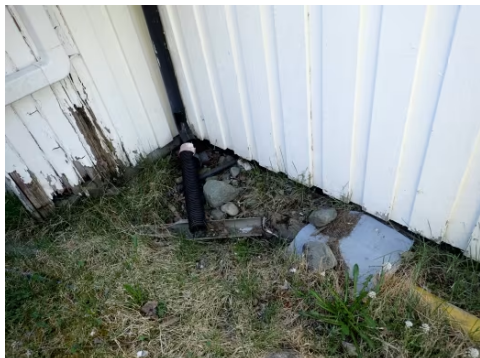
## 7.1 Drenering

Grunnmursplast, som bidrar til å beskytte mot fukt, ble først vanlig brukt på 1970-tallet. Siden opprinnelig bygning er eldre, mangler denne delen grunnmursplast.

Det er synlige fukskader i overflater og ved bruk av fuktmåler måles høye fuktverdier i materialer. Det registreres salt/kalkutslag på innvendig grunnmursflater. Taknedløp er avsluttet over bakken og grunnmuren får en stor fuktbelastning.

Drenering må skiftes.

Fall på terreng rundt boligen bør tilordnes slik at overflatevann renner bort fra boligen.

Taknedløp bør etableres med utkast sammen med godt fall på terreng, eller ført i et lukket avløpsanlegg, slik at takvannet kontrollert blir ført bort fra bygningen.

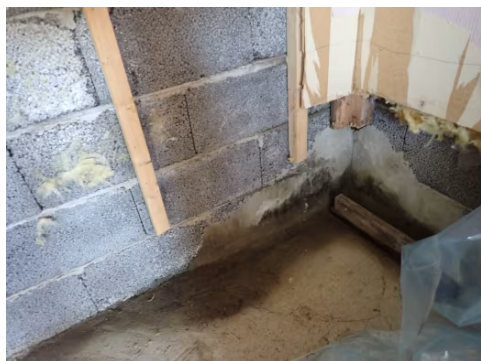
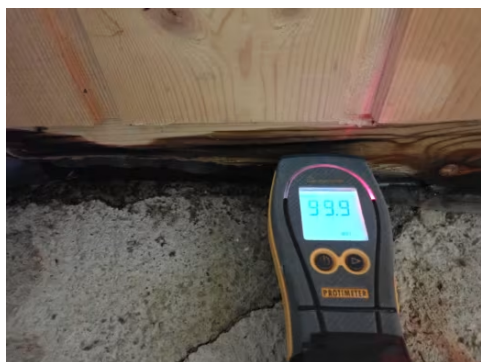
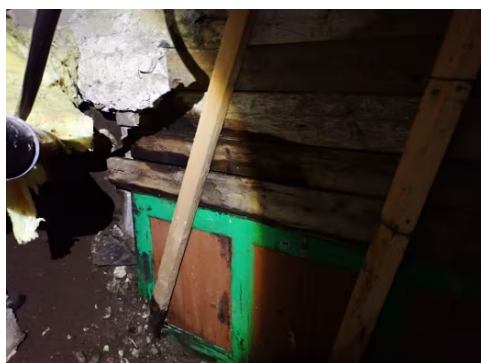
## 7.3 Rom under terreng

Det registreres synlige skader i utlektede vegger slik at hulltaking er ikke nødvendig

Det er synlige fuktskader i overflater på utlektet del, i trapp og i grovkjeller.

Alt av organiske materialer mot murflater bør fjernes. Eventuell ny oppbygging kan vurderes etter utbedring av drenering.

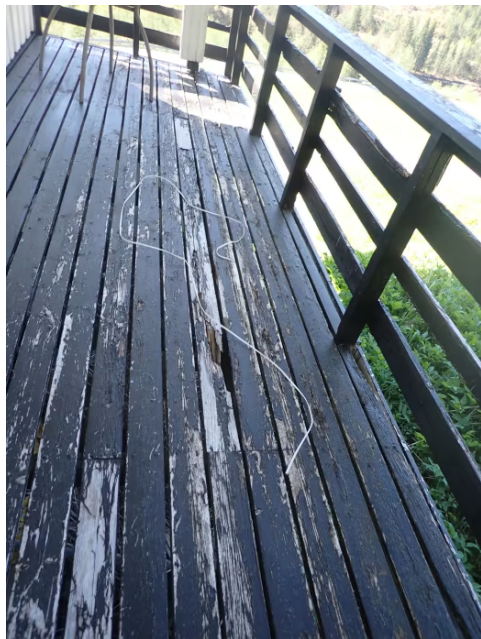
## 7.4 Balkong, terrasse, platting: Terrasse mot vest.

Terrasse er med råte.

Etablering av ny terrasse er påregnelig.

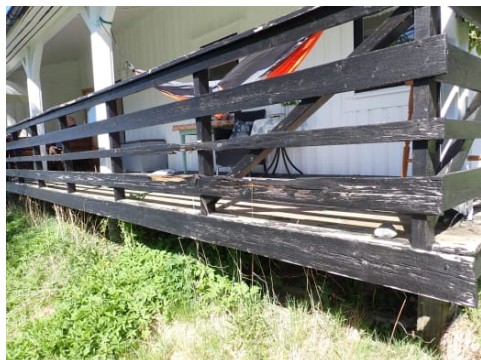
## 7.5 Balkong, terrasse, platting: Altan mot sør.

Det registreres skjevheter i konstruksjonen,  
Det registreres råteskader i rekkverket.

Råteskadet trevirke må skiftes.

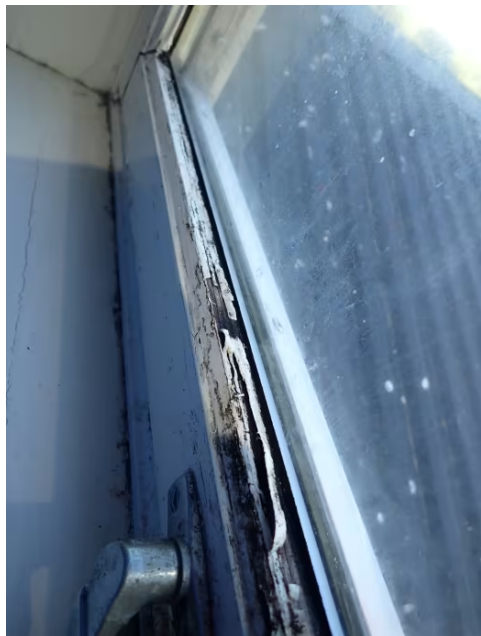
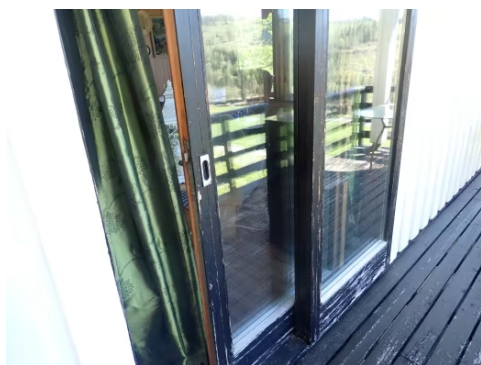
## 7.6 Vinduer og dører

Det registreres flere glass med punktering.  
Det er sprekk i glassfelt på ytterdør.  
Enkelte vindu er trege i funksjonen og er utette mot karm.  
Heve-skyvdør er treg i funksjonen.

Utskiftninger og vedlikehold av dører/vinduer er påregnelig.

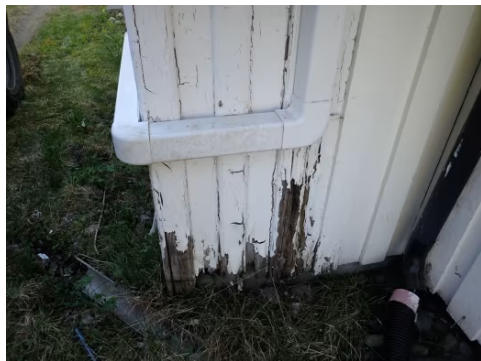
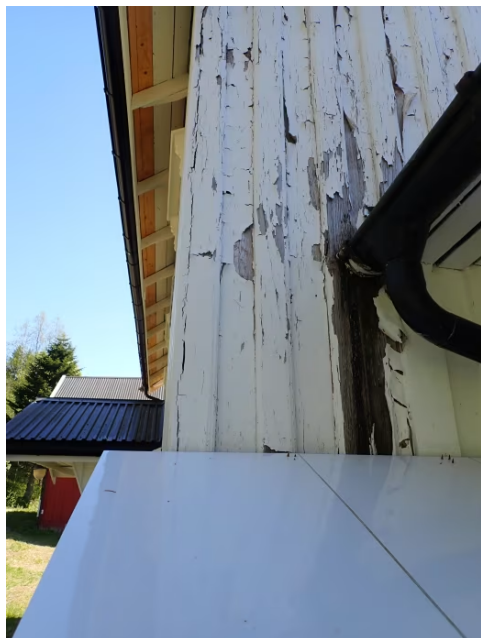
## 7.7 Yttervegger

Det registreres råte i vestvegg samt råte i endeved på enkelte bord. Særlig registreres det råte i kledning mot gårdsplass hvor terrengnivået er høyt og ligger inntil bordkledning. Kledning er generelt værslitt som naturlig følge av oppnådd alder og manglende vedlikehold.

Det er ikke registrert bruk av musetetting mellom kledning og veggkonstruksjon på opprinnelig bolig.

| <p>Materialer med råteskader må skiftes ut.</p> <p>Det anbefales å etablere musetetting bak kledning hvor dette mangler.</p> | |

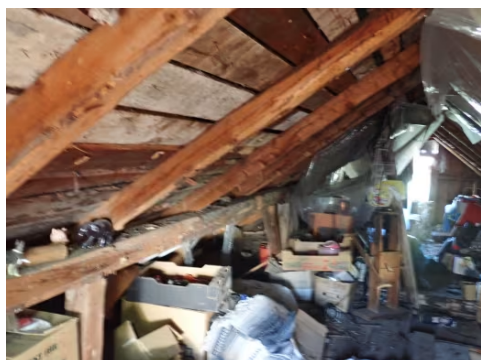
## 7.8 Loft (konstruksjonsoppbygging)

| <p>Med bruk av fuktmåler, måles ingen fukt i området rundt fuktmerker, og forholdene vurderes å være fra gamle lekkasjer.</p> <p>Det er etablert ny takteking og undertak i 2021, enkelte spikrer vises gjennom taktro oppe på kaldloftet, omfanget har ingen betydning.</p> <p>Kaldtloftet fremstår med normal god tilstand i henhold til alder.</p> | |

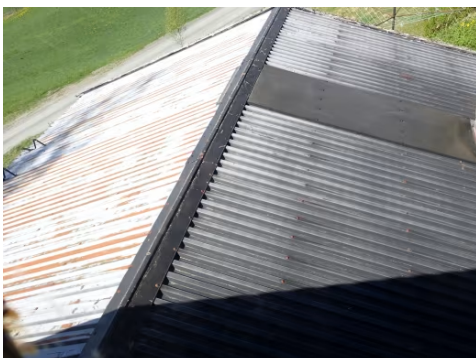
## 7.11 Takteking

Taktekking på tilbygget del er solbleket.

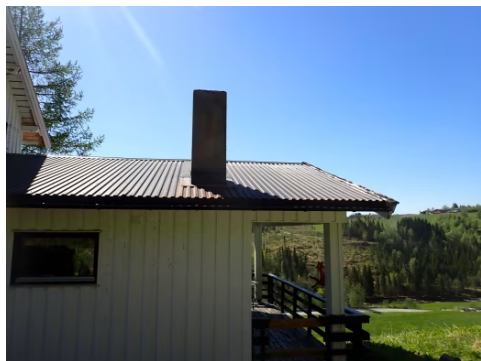
## 7.12 Utstyr på tak

Manglende stige på tak for feier.

Forskriftsmessig adkomst for feier må etableres.

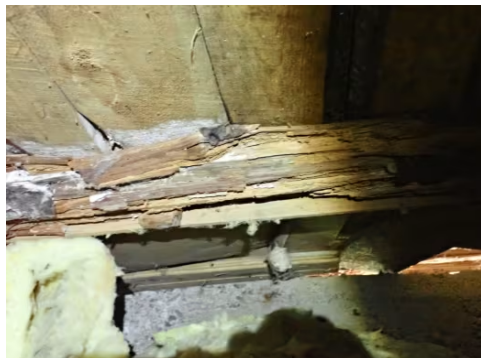
## 7.13 Etasjeskille og gulv på grunn

Det registreres svikt i gulv i gang i første etasje grunnet råte.  
Det registreres større skjevheter i opprinnelig del av boligen.

Gulv med råte må erstattes med nytt trevirke.

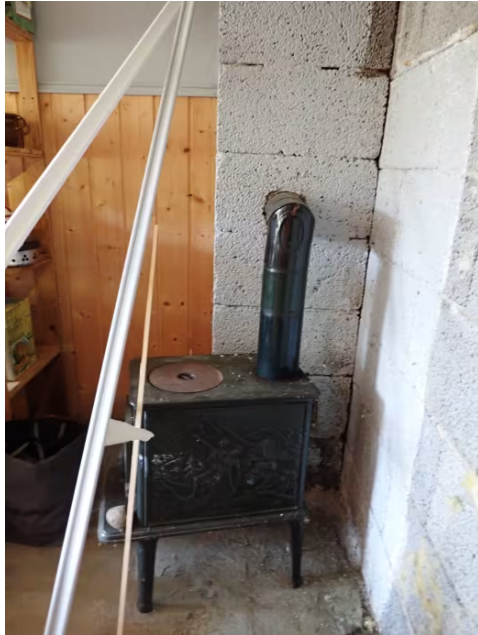
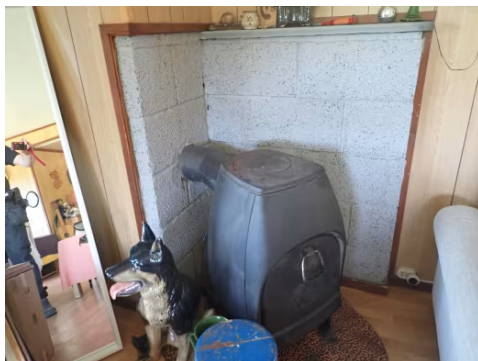
## 7.14 Ildsted/Skorstein

Pipa er delvis innkledd.  
Kontaktperson opplyser at pipe ikke har vært i bruk de siste årene.

Vedovn i kjelelrstue.

Vedovn i 1. etasje. Innkledd pipe.

Med bakgrunn i påviste avvik og for en vurdering av eventuelle tiltak anbefales en ytterligere kontroll av pipa/ildsteder utført av brann- og feiervesen.

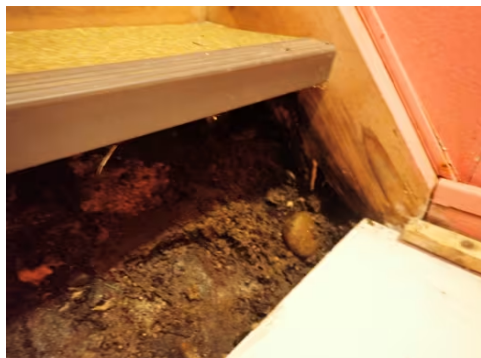
## 7.18 Trapp: Trapp til kjeller.

Trappen mangler håndløper langs veggen som er et krav iht dagens forskrift.

Det registreres råteskader i nedre del av kjellertrapp pga fuktopptrekk fra kjellergulv / grunnmur.

Utbedring av råte er påregnelig.

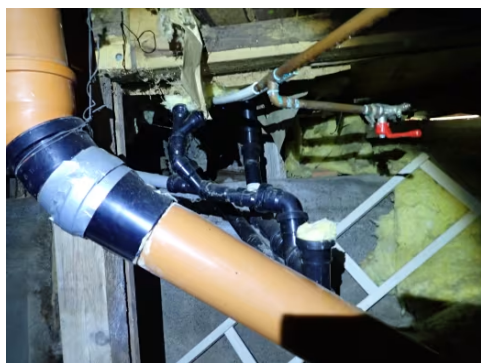
## 7.19 Avløpsrør

Synlig anlegg er med ufagmessig utførelse.

Det vil være påregnelig med utbedringer av avløpsanlegg.

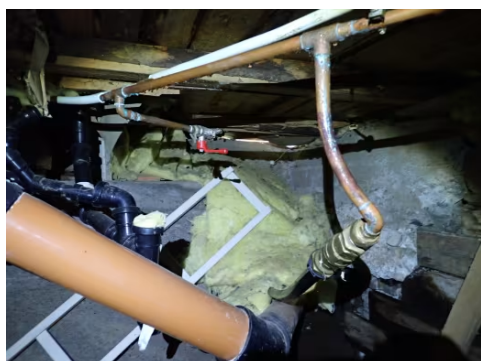
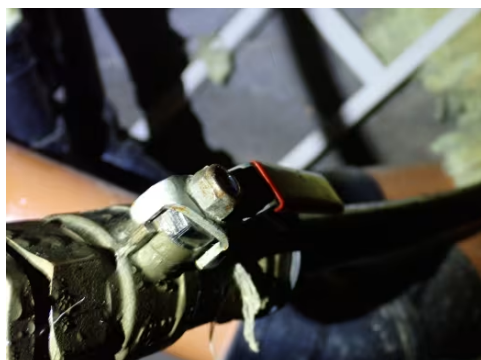
## 7.20 Vannledninger

Sannsynlig har anlegget passert normal levetid.

Synlige vannrør i grovkjeller er ikke isolert. Dette medfører kondensering.

Anlegget er med ufagmessig utførelse.

Vannrør må isoleres i kalde rom for å unngå frost og kondens.  
Utbedringer av vannrør er påregnelig.

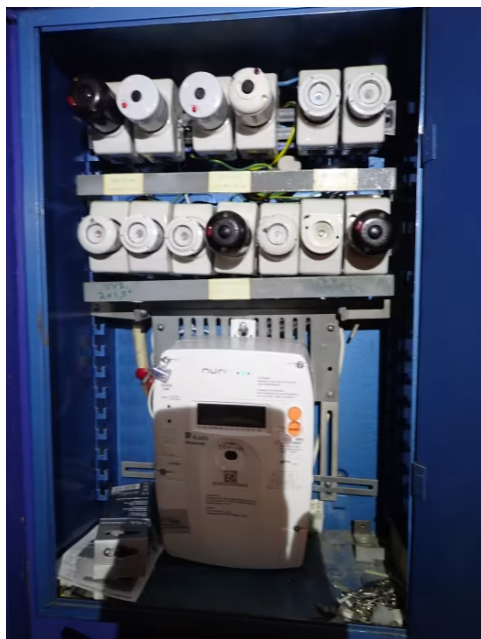
Det er ikke fremlagt samsvarserklæring på elektrisk arbeid/anlegg montert etter 01.01.1999.

Det finnes ikke kursfortegnelse.

Med bakgrunn i de registrerte avvik bør det gjennomføres en utvidet el-kontroll av en kvalifisert elektrofaglig person.

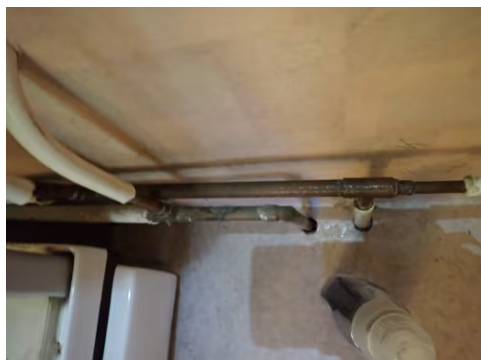
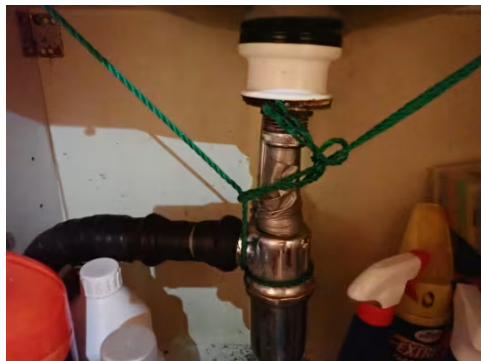
## 7.24 Våtrom

| Det er foretatt hulltaking med 73 mm hullbor fra tilstøtende gang. Undersøkelsen viser ingen tegn til skader eller fukt i konstruksjonen. | |

Badet må totalrenoveres.  
Badet er fra 1980 tallet med belegg på gulv, våtromsbelegg på vegger og himlingsplater i tak.  
Det er etablert servant i skap, toalett, dusjkabinett og uttak for vaskemaskin.  
Gulvet har sluk av plast type.  
Gulvbelegg er utett ved rørgjennomføringer, toalett er med lekkasje, innredning er slitt og det er utført ufagmessig reparasjoner av avløp fra servant.

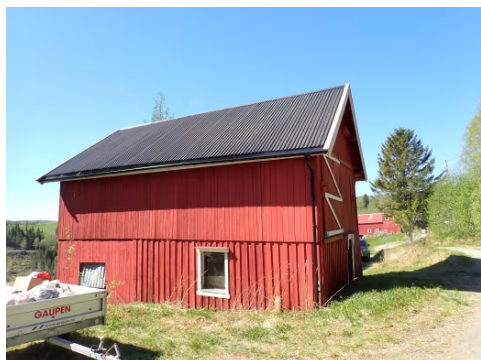
## 7.25 Øvrig: Uthus

Ved enkel kontroll registreres stedvis noe råte i kledning og enkelte skjevheter.
