**Enebolig**  
**Kongshavnsåsen 23**  
**3970 Langesund**

#### Boligens tekniske tilstand:

**Utført av:**  
 Takstmann  
**Kenneth Sørø Olsen**  
 Dato: 16/10/2025

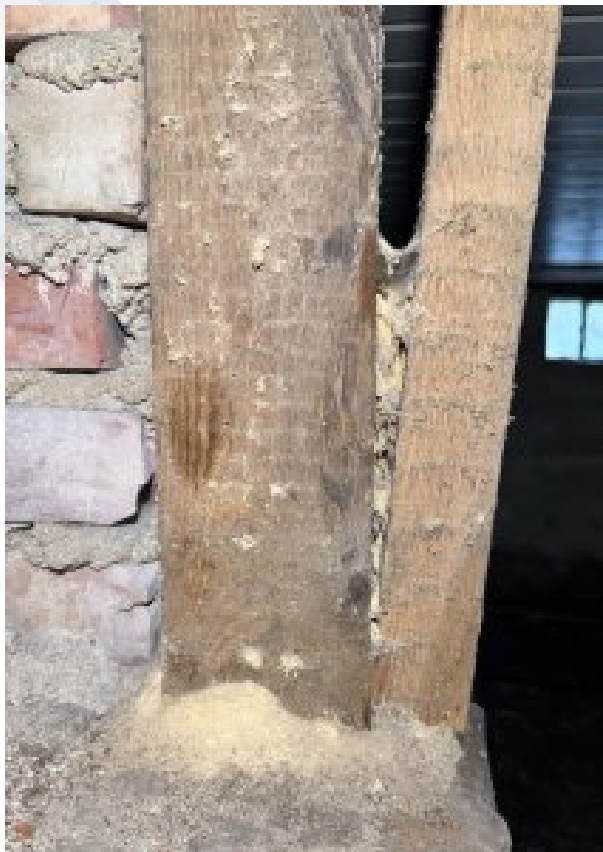
Krypkjelleren ble inspisert fra innsiden, og det ble avdekket råteskader i bærekonstruksjonen, underdimensjonert bæring, tydelige tegn til borebilleangrep, stort fuktavtrykk, manglende fuktsperre mot grunn og utilstrekkelig ventilering. Forhøyet fukt og skader i trekonstruksjoner kan svekke bæreevnen og medføre videre råtespredning. Det bør utføres grundigere undersøkelser for å kartlegge skadeomfanget, etablere tilfredsstillende ventilering og fuktsperre, samt skifte ut skadet treverk.

TG3 vurderes grunnet råteskader på- og underdimensjonert bærekonstruksjon, borebilleangrep, stort fuktavtrykk, manglende fuktsperre og ventilering.
