# Peter Sinneruds veg 96 2312 OTTESTAD

## Tilstandsrapport Eierskifte

Boligtype: Enebolig

Byggeår: 2013

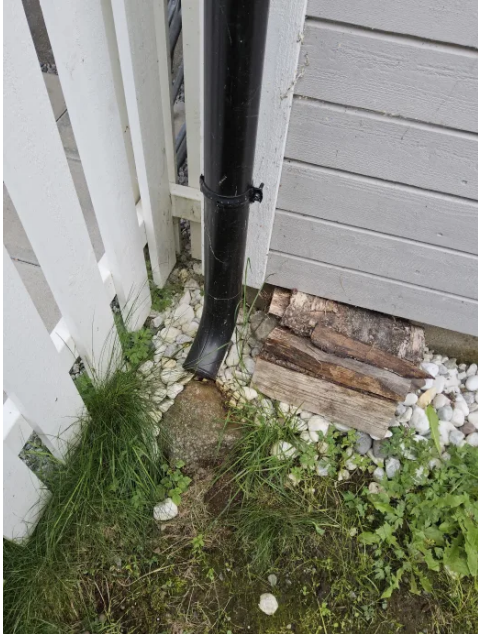
Bilde viser taknedløp avsluttet over bakken.

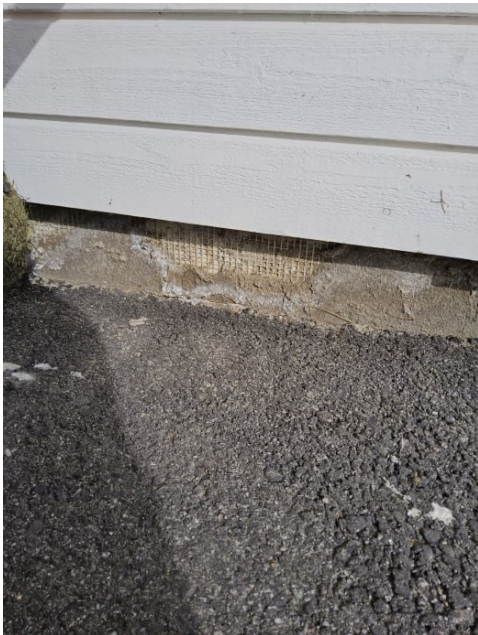
Bilde viser manglende puss på grunnmuren.

| Det er stedvis manglende puss på grunnmur. Forholdet er av estetisk karakter. | |

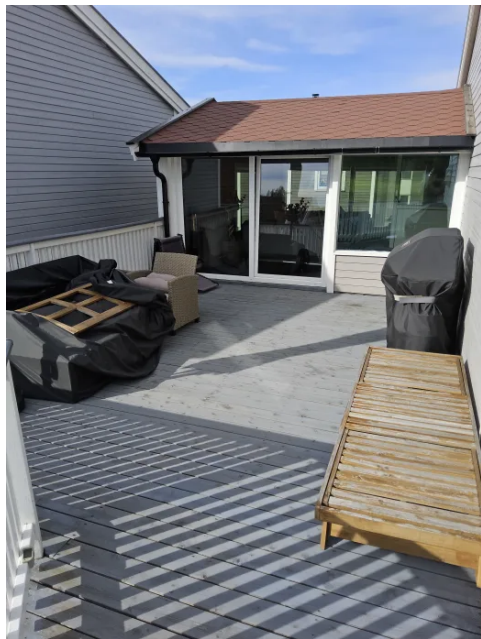
Bilde viser del av balkong.

| Tettesjiktet på balkongen er ikke kontrollert pga terrassebord. | |

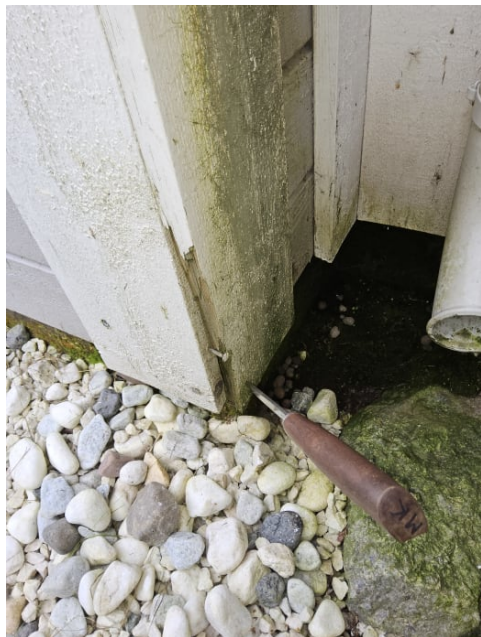
Det registreres stedvis råteskader i trekledning. Bordkledningen er avsluttet for nærme bakken med påfølgende fare for oppfukting og skader over tid.

Bilde viser råteskadet hjørnebord.

Det registreres stedvis råteskader i trekledning. Bordkledningen er avsluttet for nærme bakken med påfølgende fare for oppfukning og skader over tid.

Råteskadet kledning bør skiftes.

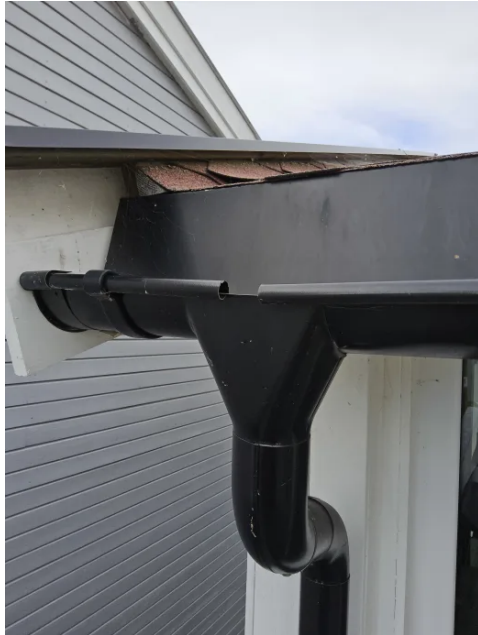
Bilde viser overgang mellom takrenne og taknedløp på vinterhage.

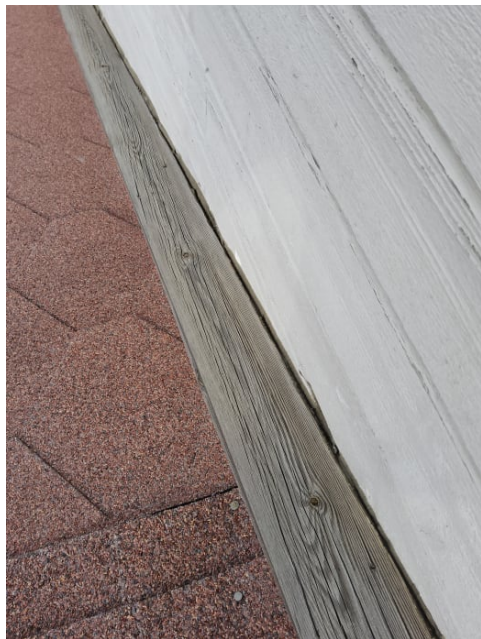
Det er ikke tilfredsstillende overgang mellom tak over vinterhage og mot yttervegg. Forholdet medfører fare for fuktinntrenging i konstruksjonen.

Bilde viser mangelfull overgang mellom tak over vinterhage og yttervegg.

| Det er ikke tilfredsstillende overgang mellom tak over vinterhage og mot yttervegg. Forholdet medfører fare for fuktinntrenging i konstruksjonen. | |

Det bør etableres tilfredsstillende beslagsløsning.

| Det bør etableres tilfredsstillende beslagsløsning. | |

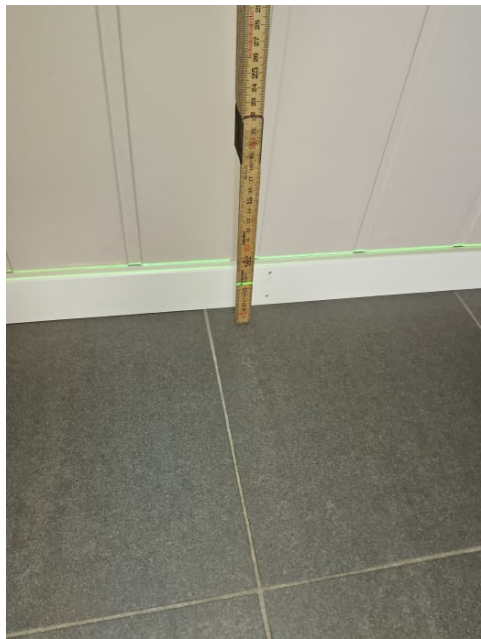
Bilde viser måling av etasjeskiller.

| Kontroll av etasjeskille utføres med nivelleringslaser. Det tas stikkprøver i to retninger i minst to rom per etasje der det lar seg gjøre. Ingen vesentlige avvik eller skader ble registrert. | |

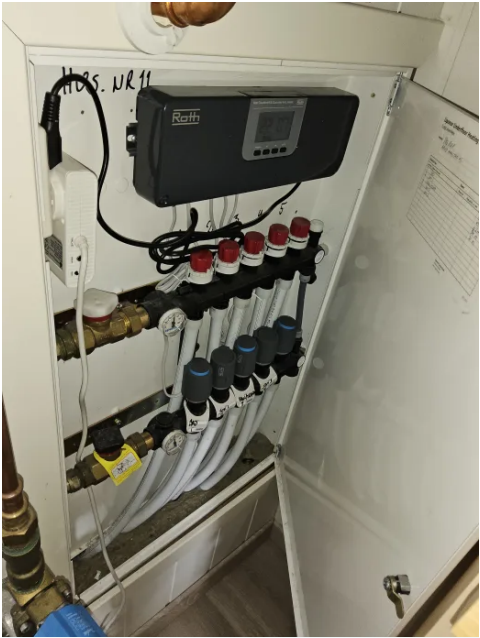
Fordelerskap for vannbåren gulvvarme har ikke avrenning til rom med sluk, eller tilsvarende sikring mot fuktskader. Konsekvens kan være at eventuelle lekkasjer fra fordelerskapet ikke synliggjøres.

Bilde viser fordelerskap for vannbåren gulvvarme.

| Fordelerskap for vannbåren gulvvarme har ikke avrenning til rom med sluk, eller tilsvarende sikring mot fuktskader. Konsekvens kan være at eventuelle lekkasjer fra fordelerskapet ikke synliggjøres. | |

Det bør etableres en automatisk vannstopper i tilknytning til fordelerskapet.

| Det bør etableres en automatisk vannstopper i tilknytning til fordelerskapet. | |

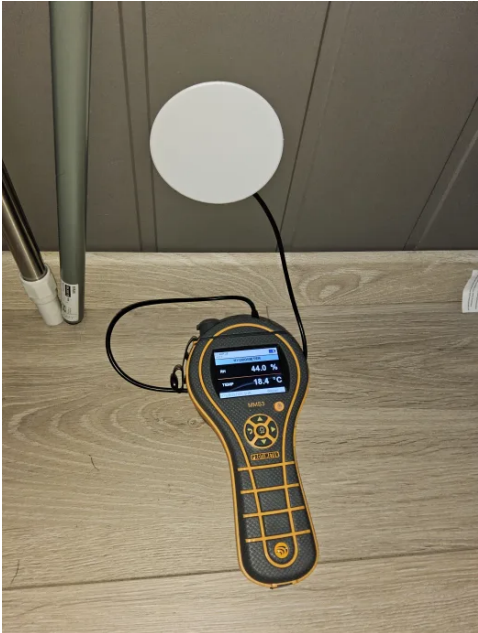
Bilde viser fuktmåling på bad.

Det er foretatt hulltaking med 73 mm hullbor fra tilstøtende soverom. Undersøkelsen viser ingen tegn til skader eller fukt i konstruksjonen. Relativ fuktighet ble målt til 44 prosent, ved 18,4 celsius.

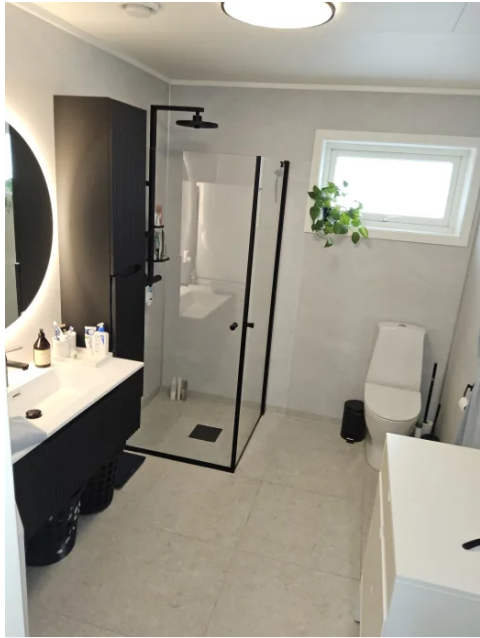
Bilde viser bad.

Vindu er plassert i våtsone. Forholdet medfører risiko for fuktskader på vinduet og omliggende veggkonstruksjon.

Jevnlig ettersyn anbefales.
