Tilstandsrapport

Boligbygg med flere boenheter

Tøyengata 24 , 0190 OSLO

Befaringsdato: 25.02.2026

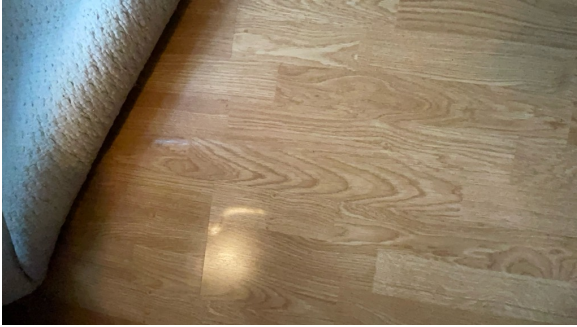
TG 2 Overflater

- Overflater har en del slitasjegrad utover det en kan forvente.

TG 2 pga: Det er en fuktskade i gulvet i stuen,
Gulvene er normalt godt vedlikeholdt, men det er noe bruksslitasje, hakk og riper enkelte steder.

Naturlig vedlikehold må påregnes på sikt.

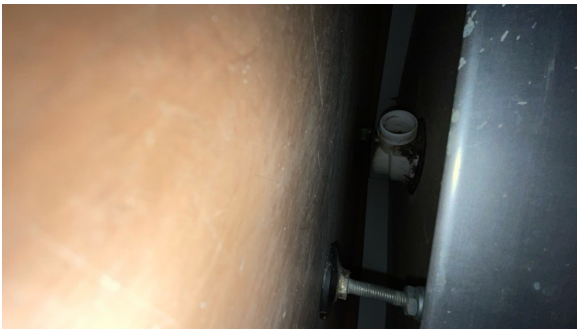
TG 2 Sluk, membran og tettesjikt

- Det er påvist mangelfull/feil utførelse rundt rørgjennomføringer e.l. som gir fare for fukt i konstruksjonen i våtsone.
- Mer enn halvparten av forventet brukstid er passert på membranløsningen.
- Mer enn halvparten av forventet brukstid er passert på slukløsningen.

Det er ikke membranoppkant rundt rørgjennomføringer som kommer opp av gulvet.

- Eldre sluk av plast er ofte utsatt for lekkasjer og særlig i overganger. Eventuelle lekkasjer kan medføre fuktskader på tilliggende konstruksjoner.
- Løsningen/utførelsen rundt rørgjennomføringer gir fare for fukt inn i konstruksjoner.
- Overvåk tilstanden jevnlig. For å få tilstandsgrad 0 eller 1 må tettesjiktet skiftes ut, men tidspunktet for når dette er nødvendig er vanskelig å si noe om.

Med bakgrunn i alder og slitasje står våtrommet foran en utbedring/utskiftning.

Det anbefales å fortsette å dusje i dusjkabinett.

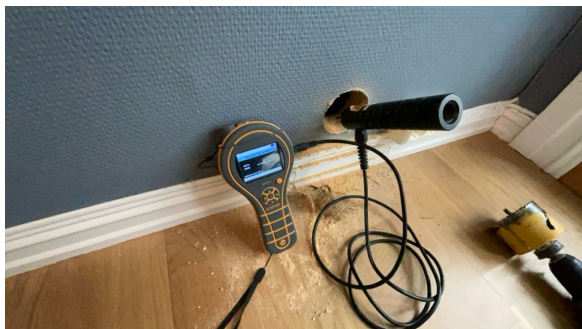
TG 0 Tilliggende konstruksjoner våtrom

Hulltaking er foretatt i tilstøtende soverom. Det ble ikke påvist fukt i konstruksjonen.

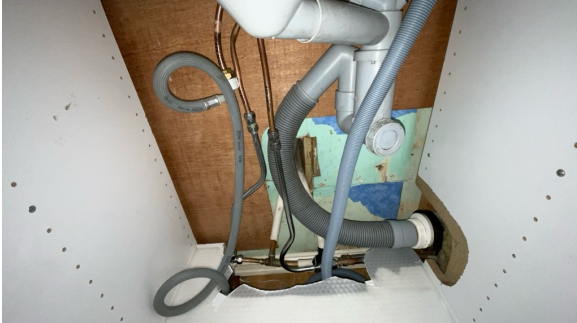
! TG 2 Vannledninger

- Mer enn halvparten av forventet brukstid er passert på innvendige vannledninger.

Eldre stoppekran. Ikke funksjonstestet pga alder og fare for lekkasjer. Anbefales skiftet.

Kobberrør ligger helt/delvis skult i konstruksjonen. Dette er forbundet med risiko for skade ved lekkasje/kondensering fra rør.

- I forbindelse med oppgradering av våtrom vil det være naturlig med utskifting av rør.
- Det er ikke behov for utbedringstiltak siden anlegget fungerer i dag, men ut ifra alder kan skader plutselig oppstå på eldre anlegg.

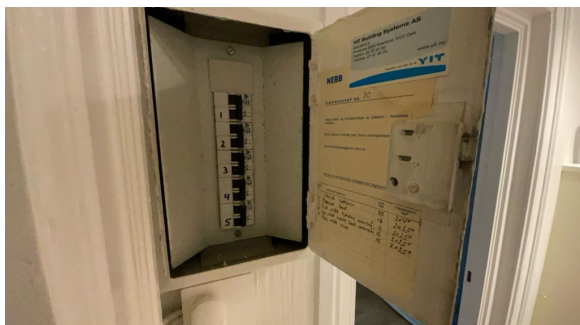
12. Foreta en helhetsvurdering av det elektriske anlegget, dets alder, allmenne tilstand og fare for liv og helse. Bør det elektriske anlegget ha en utvidet el-kontroll?

Ja Boligen har et elanlegg uten dokumentasjon. Det bør gjennomføres en utvidet el-kontroll av en kvalifisert elektrofaglig person, og nødvendige tiltak vurderes deretter.
