# Tilstandsrapport

Kjedehus

Langenesåsen 2, 4643 SØGNE

Befaringsdato: 14.11.2025

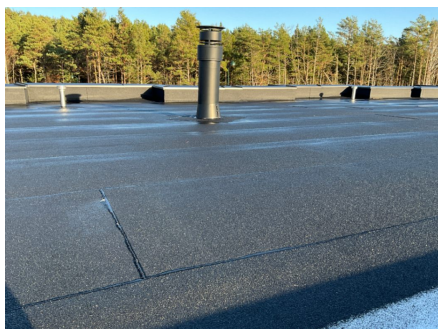
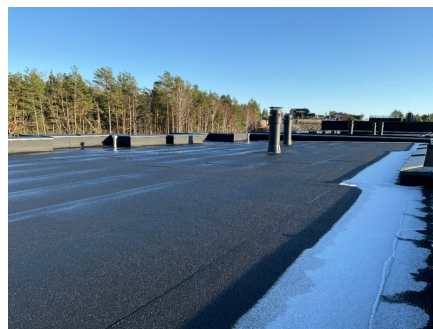
### TG 1 Takteking

Taktekingen er av papp. Taket er besiktiget fra taknivå.

Takflaten er kontrollert i hht forskrift. Det er registrert fall på takflatene, renner/sluk er undersøkt, taket har overløp/utløp. Det er ikke registrert avvik i forbindelse med oppkant, beslag eller rørgjennomføringer.

Årlig kontroll av takflater anbefales spesielt etter mye snø eller regn.

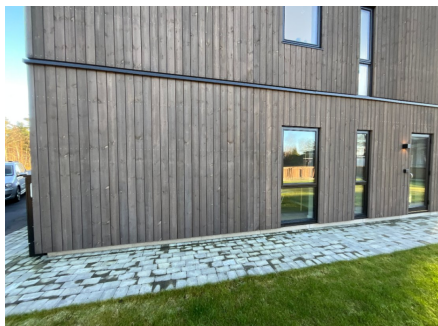
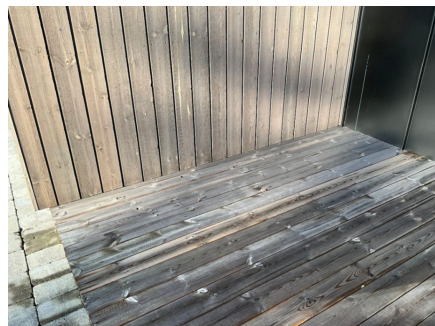
### TG 2 Veggkonstruksjon

Veggene har bindingsverkskonstruksjon fra byggeår. Fasade/kledning har bordkledning og metallplater.

- Bordkledning går stedvis nesten helt ned i terreng.

I hht FDV fra leverandør av kledning:

Kledningen skal ha minst 30 cm avstand til terreng for å unngå vannsprut opp på kledningen fra bakken. På steder der det er liten fare for vannsprut kan denne avstanden reduseres noe, men ikke under 10 cm. På stående kledning skal avslutningen være skråskåret med en vinkel på ca. 15° slik at vann drypper av i forkant.

Kledning som står nærme terrenget vil ha økt behov for maling og med fare for fukt og råte i kledningen og bakenforliggende konstruksjoner.

- Lokal utbedring bør foretas for å øke avstanden mellom terreng og bordkledning.

Anbefaler å montere beslag.

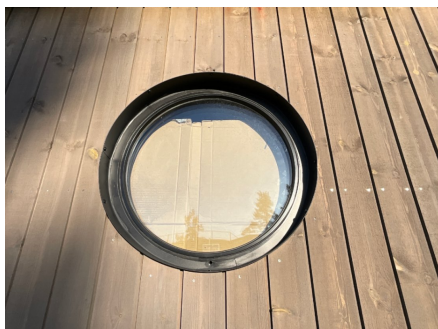
## TG 1 Vinduer

Bygningen har malte trevinduer med 3-lags glass.

Enkelte vinduer er funksjonstestet for heng i hengsler og tetting, uten å finne nevneverdig avvik.

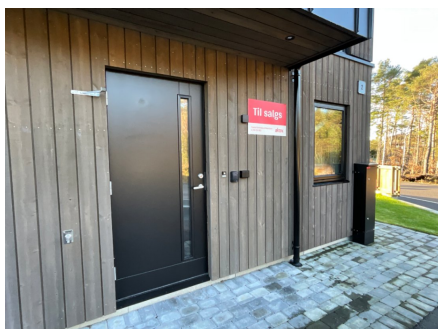
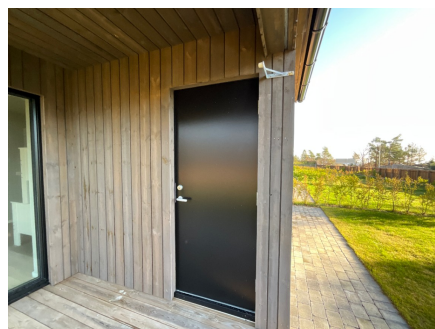
## TG 1 Dører

Bygningen har malt hovedytterdør, malt balkongdør i tre og skyvebalkongdør i malt tre.

Ytterdør og verandadør er funksjonstestet for heng i hengsler og tetting, uten å finne nevneverdig avvik.

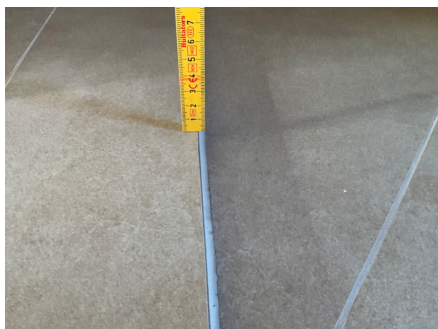
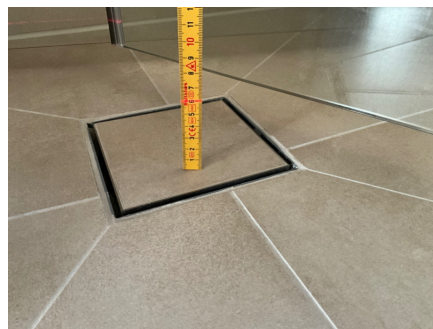
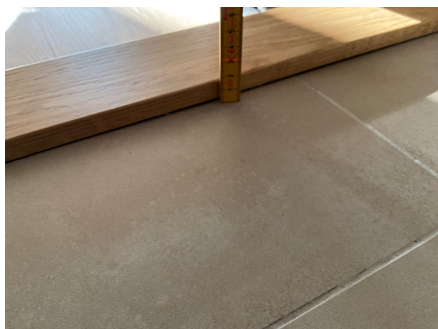
### TG 1 Overflater Gulv

Det er flislagt gulv med elektriske varmekabler. Det er 30 mm. høydeforskjell fra flis ved dør til slukrist. Gulvet har fall på 1:100 fra dør til nedsenket dusjsone.

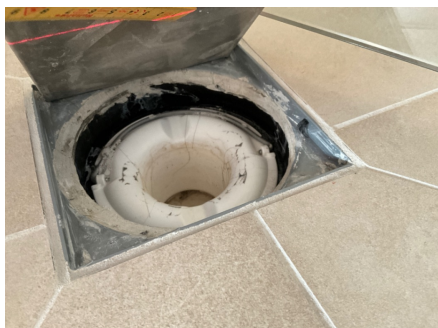
### TG 1 Sluk, membran og tettesjikt

Det er plastsluk og smøremembran med dokumentert utførelse.

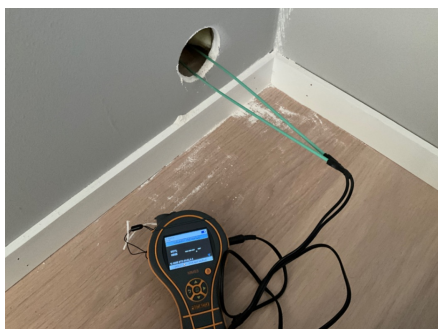
### TG 0 Tilliggende konstruksjoner våtrom

Hulltaking er foretatt uten å påvise unormale forhold. Hulltaking er foretatt ved/i soverom . Fuktkvotemåling (vekt%) i konstruksjonen ble målt til under 6. Hulltaking gir begrenset adgang til visuell kontroll/måling av et lokalt område på badet, og det kan dermed ikke med sikkerhet utelukkes at det foreligger skjulte avvik eller skader i øvrige deler av konstruksjonen.

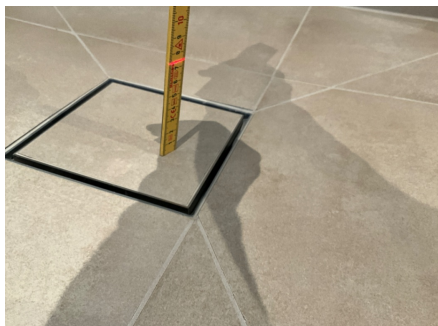
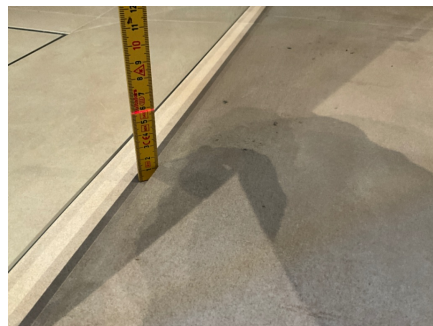
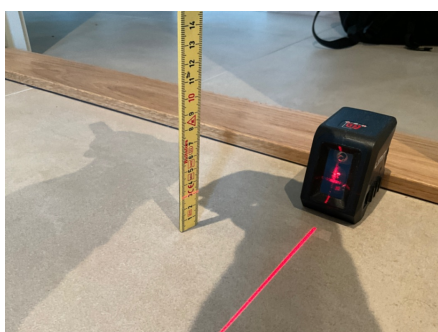
Det er flislagt gulv med elektriske varmekabler. Det er ca 45 mm. høydeforskjell fra flis ved dør til slukrist. Gulvet har jevnt fall til sluk med nedsenket sone i dusjen.

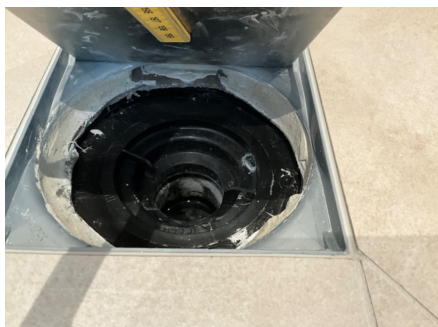
### TG 1 Sluk, membran og tettesjikt

Det er plastsluk og smøremembran med dokumentert utførelse.

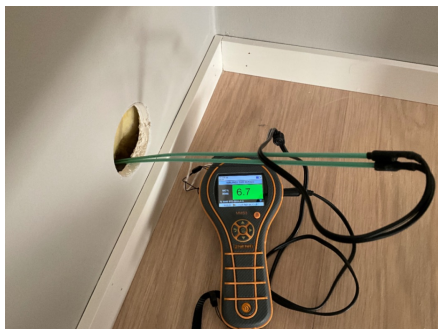
Hulltaking er foretatt uten å påvise unormale forhold. Hulltaking er foretatt ved/i soverom bak våtsone for dusjen . Fuktkvotemåling (vekt%) i konstruksjonen ble målt til 6.

Hulltaking gir begrenset adgang til visuell kontroll/måling av et lokalt område på badet, og det kan dermed ikke med sikkerhet utelukkes at det foreligger skjulte avvik eller skader i øvrige deler av konstruksjonen.

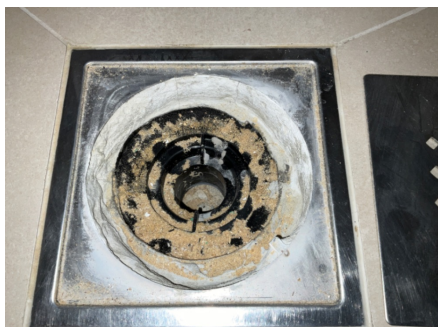
### TG 1 Sluk, membran og tettesjikt

Det er plastsluk og smøremembran med dokumentert utførelse.

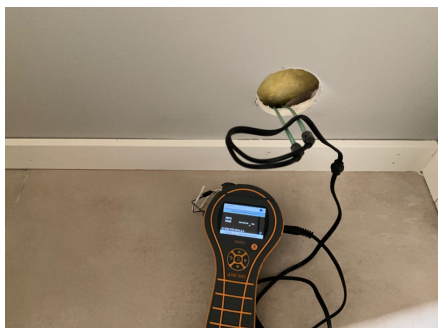
### TG 0 Tilliggende konstruksjoner våtrom

Hulltaking er foretatt uten å påvise unormale forhold. Hulltaking er foretatt ved/i gangen . Fuktkvotemåling (vekt%) i konstruksjonen ble målt til under 6. Hulltaking gir begrenset adgang til visuell kontroll/måling av et lokalt område på badet, og det kan dermed ikke med sikkerhet utelukkes at det foreligger skjulte avvik eller skader i øvrige deler av konstruksjonen.

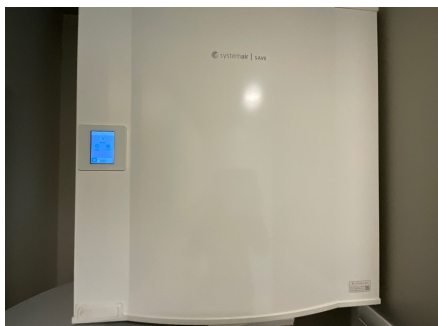
Boligen har balansert ventilasjon.  
Årlig bytte av filter anbefales.
