Tilstandsrapport

Boligbygg med flere boenheter

Heggeliveien 13 D, 1850 MYSEN

Rapportdato: 22.10.2024

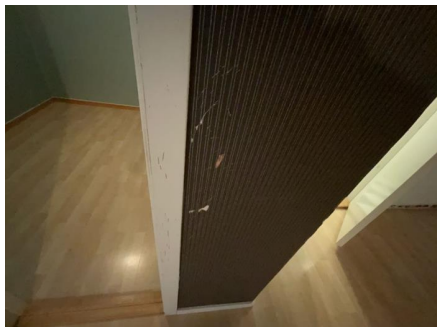
TG 3 Etasjeskille/gulv mot grunn

Trebjelkelag mellom etasjene.

- Målt høydeforskjell på over 20 mm innenfor en lengde på 2 meter. Tilstandsgrad 3 gis med bakgrunn i standardens krav til godkjente måleavvik.
- Målt høydeforskjell på over 30 mm gjennom hele rommet. Tilstandsgrad 3 gis med bakgrunn i standardens krav til godkjente måleavvik.

- Det ble foretatt kontroll på planhetsavvik ved hjelp av en punkt laser, målt totalt 48 mm avvik i stue/kjøkken. Lokalt ble det målt 27 mm over 2 meter i samme rom. I soverom og innredet rom ble det målt 27 - 20 mm avvik. Lokalt ble det målt 23 mm over 2 meter i soverom.

Kostnadsestimat: Ingen umiddelbar kostnad

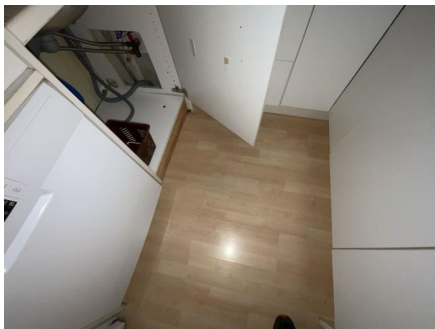
- Det er påvist skader/fuktskjolder i kjøkkengulvet.
- Påvist noe fuktskjolder i bunnplate, gulv og sokkel i fremkant av vask, ikke fuktig på befaringsdagen.

- Andre tiltak:
- Ikke behov for umiddelbare tiltak, skjolder har ingen betydning for kjøkkenets funksjon. Dog anbefalt med ytterligere undersøkelser og kontroll av røropplegget.
