# Tilstandsrapport

Tomannsbolig

Heimdaltunet 5, 3158 ANDEBU

Oppdragsnr.: 21248-1632

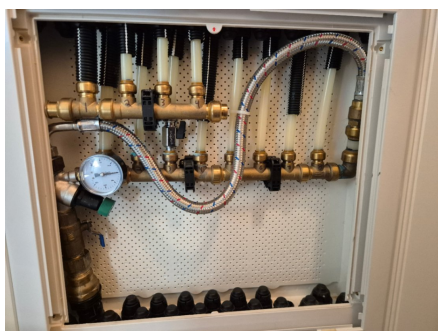
Innvendige røropplegg består av plastrør (rør i rør) og det er besiktiget i rørfordelerskap med stoppekran, plassert i teknisk rom.

Sanitærinstallasjonene fungerte normalt ved befaring. Vvs anlegget er ellers ikke kontrollert for feil eller mangler under befaring.  
Det er på generelt grunnlag anbefalt at vvs røropplegg regelmessig ettersees / kontroll av rørlegger.

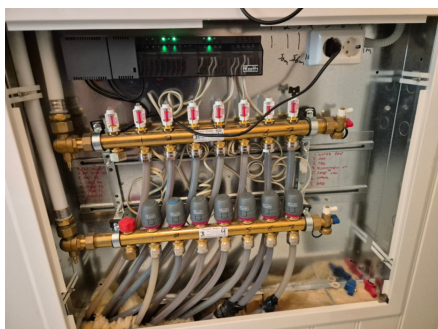
Rørskap plassert i teknisk rom.

Begrensede kontrollmuligheter. Fungerte normalt på befaringstidspunkt.
