# Nesvegen 259

## 4139 FISTER

### Tilstandsrapport

### Eierskifte

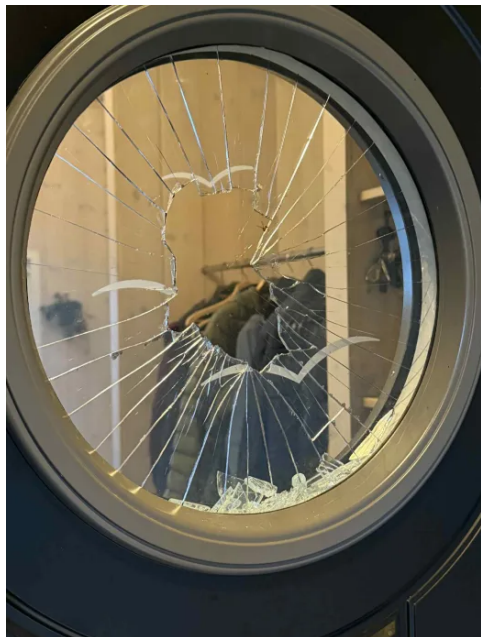
## 6.5 Vinduer og dører

| Er det påvist punkterte eller sprukne glass? | Ja |
| <b>Oppsummering av vinduer og dører</b> | <b>TG-3</b> |
| Det registreres knust glass i ytterdør. | |

| Anbefaler å bytte knust glass i ytterdør. Dette er i følge eier bestilt og vil bli byttet før salg. | |
| <b>Utbedringskostnader</b> | <b>10 000 - 50 000</b> |

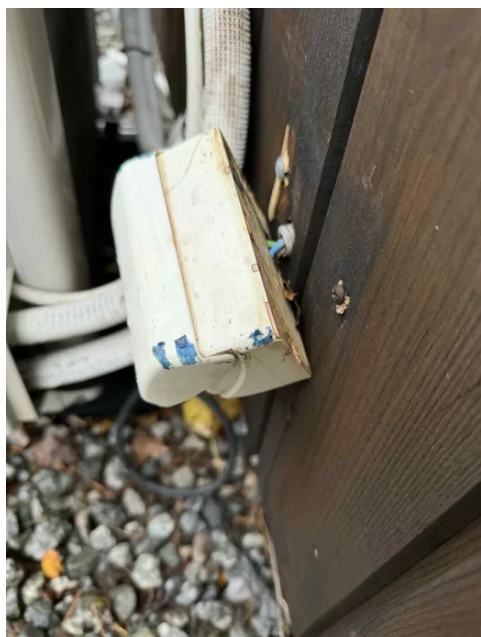
## 6.18 Elektrisk

Er det foretatt kontroll av det lokale el tilsyn i løpet av de siste 5 år

Nei

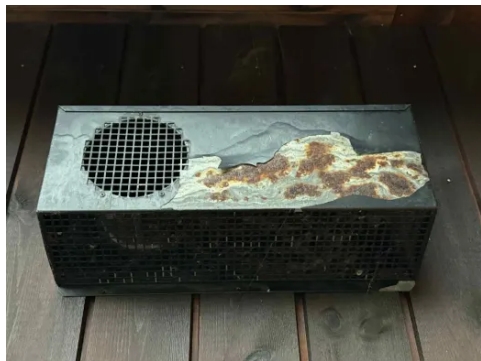
## 6.21 Ventilasjon

| Det er ikke fremlagt dokumentasjon på service og rust på utvendig kobirist. | |

| Anbefaler å utføre service, kanalrens, utskiftning av utvendig kobirist pga. rust og etablere ventilasjon i anneks. | |
