# Tilstandsrapport

Enebolig

Furnesvegen 307 , 2388 BRUMUNDDAL

Befaringsdato: 17.12.2025

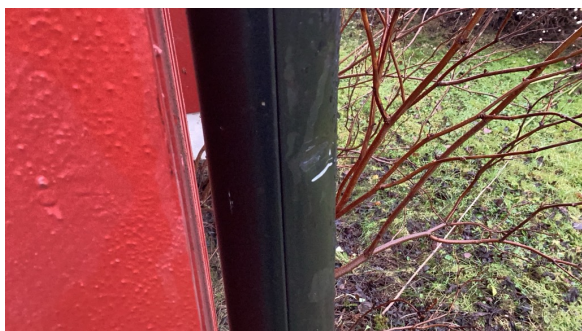
Utvendige beslag og takrenner/nedløp i metall. Vindski og toppbord i tre. Punktet må sees i sammenheng med taktekking og fuktsikring.

Bulk på nedløp.

Det bør gjennomføres vedlikehold og utbedring av bulker på nedløp og takrenner for å sikre god funksjon og hindre lekkasjer eller vannskader på bygningen. Manglende vedlikehold kan føre til redusert levetid på takrenner og økt risiko for fuktskader på fasade og grunnmur.

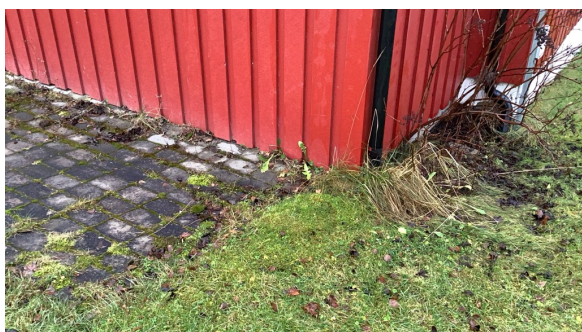
Eksakt tilstand kan ikke sjekkes uten bygningsmessige inngrep. Eldre trevegger som her kan erfaringsmessig ha skjulte skader, spesielt over grunnmuren og under vinduer. Utvendig kledning har begrenset med lufting. Det er observert åpninger i utvendig komplettering som øker risikoen for at mus kan komme inn. Lav høyde mellom grunnen og trekonstruksjon, risiko for skader. Anbefalt høyde mellom terreng og trekonstruksjon er 30 cm. Beplantning inntil kledning anbefales fjernet. Det er ikke fremlagt dokumentasjon på endring av konstruksjon med tanke på bæreevne. Det tas spesifikt forbehold om at deler av bygningsdelen er skjult, har en alder som øker sannsynligheten for skjulte feil og har brukt opp mye av sin forventede brukstid. Kledning er ført ned på vannbrett, risiko for fuktopptrekk. Tilstandsgrad gitt pga. nevnte forhold.

Lav høyde mellom kledning og terreng øker risikoen for skader.

Det bør etableres tilstrekkelig lufting i nedre kant av kledningen for å redusere risikoen for fuktskader og råte i trekonstruksjonen. Åpninger i utvendig komplettering bør tettes for å hindre inntrenging av mus, samtidig som nødvendig ventilasjon ivaretas. Beplantning inntil kledningen bør fjernes for å unngå fuktbelastning og redusere risikoen for skader på trekonstruksjonen. Det bør fremskaffes dokumentasjon på eventuelle konstruksjonsendringer med tanke på bæreevne, da manglende dokumentasjon gir økt usikkerhet om konstruksjonens tilstand og sikkerhet. Lav høyde mellom terreng og trekonstruksjon bør vurderes utbedret for å redusere risikoen for fuktopptrekk og skader på kledningen. Det tas forbehold om skjulte skader grunnet alder og skjulte konstruksjoner, noe som kan medføre økt risiko for uoppdagede feil og redusert levetid.

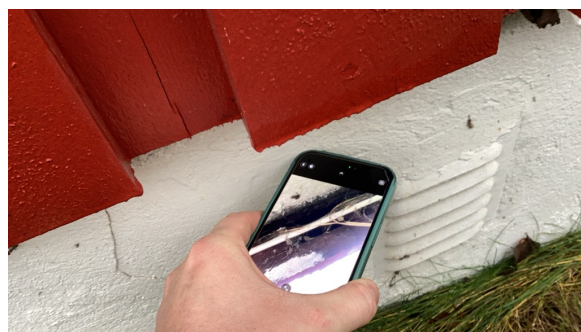
Det er observert åpninger i utvendig komplettering som øker risikoen for at mus kan komme inn.

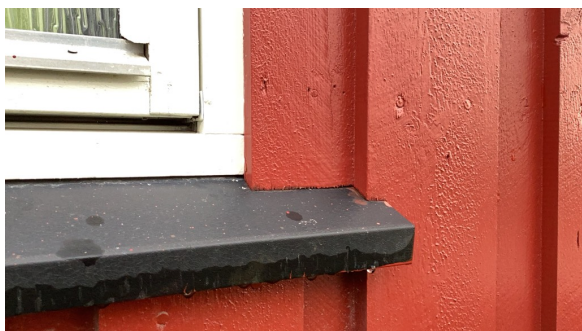
Kledning er ført ned på vannbrett, risiko for fuktopptrekk.

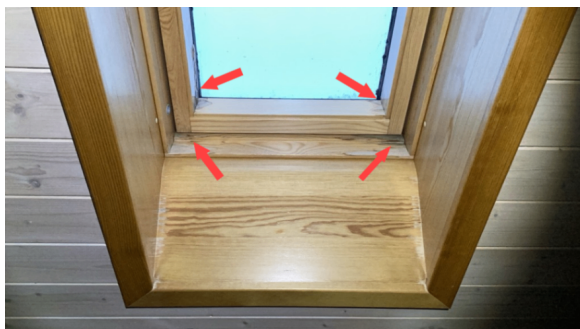
Kondensmerker på enkelte vinduer. Sprekt glass på kjellervindu. Værslitte karmen. Det ble ikke observert eller opplyst om punkterte isolerglass. Pga. temperatur og lysforhold kan dette være vanskelig å oppdage. Alder på vinduer tilsier at punktering kan forekomme selv om det ikke ble avdekket ved befaringen. Takvindu er å betrakte som en risikokonstruksjon, det vil si en konstruksjon som erfaring viser at har høy skadefrekvens. Lav høyde mellom terreng og kjellervinduer. Tilstandsgrad gitt pga. nevnte forhold.

Fuktmerker på takvindu.

Behov for vedlikehold, oppgraderinger og utbedringer. Konsekvensen av påviste avvik kan for eksempel være redusert brukstid, ytterligere behov for vedlikehold og fuktskader.

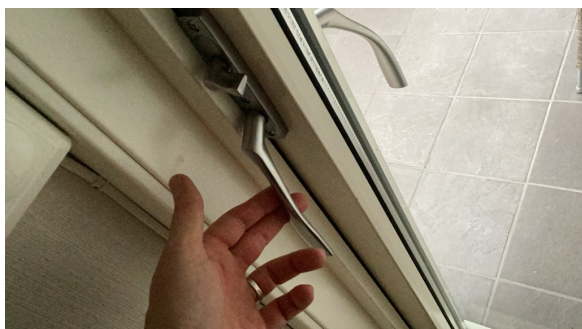
Slark i vrider.

Ytterdøren i kjeller bør justeres slik at den ikke tar i karmen, og vrideren på terrassedøren bør etterstrammes eller utbedres. Dersom tiltak ikke utføres, kan det føre til ytterligere slitasje, redusert funksjon og økt risiko for skade på dør og karm.

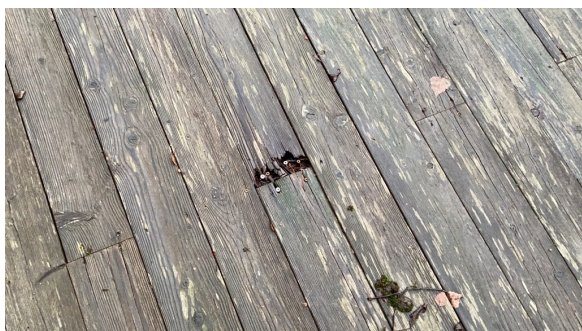
Skjevheter registrert. Flassing på overflate. Altanen over boligrom regnes som en risikokonstruksjon, da erfaring viser at slike konstruksjoner ofte har hyppige skadefrekvenser, spesielt knyttet til fuktinntrengning og skjulte skader i konstruksjonen. Spredte råteskader. Det tas spesifikt forbehold om at deler av bygningsdelen er skjult, har en alder som øker sannsynligheten for skjulte feil og har brukt opp mye av sin forventede brukstid. Tilstandsgrad gitt pga. nevnte forhold.

Råte observert.

Det bør gjennomføres nærmere undersøkelser for å avdekke eventuelle skjulte skader, samt utbedre påviste råteskader og overflateflassing. Skjevheter og lav rekkverkshøyde bør utbedres for å ivareta sikkerhet og hindre fallulykker. Altanen over boligrom bør følges opp spesielt med tanke på risiko for fuktinntrengning og skjulte skader, da dette kan medføre omfattende reparasjonsbehov og redusert levetid for konstruksjonen.

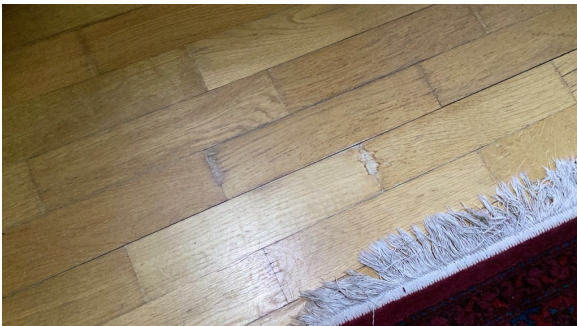
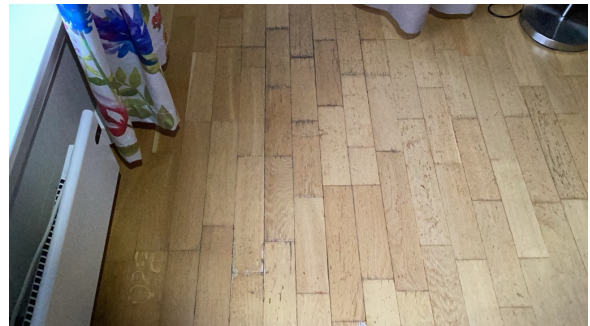
Misfarging på gulv enkelte steder.

Knirk i gulv må påregnes i eldre boliger, men det kan vurderes tiltak som etterstramming eller utbedring av gulvkonstruksjonen for å redusere dette. Misfarging på gulv og vegg bør undersøkes nærmere for å avdekke eventuell fuktskade eller annen skade, da dette kan medføre økt risiko for sopp, råte eller dårlig innneklima. Lagrede gjenstander i kott på loftsetasje bør fjernes for å muliggjøre fullstendig inspeksjon, slik at eventuelle skjulte skader eller avvik kan avdekkes. Spor av mus bør følges opp med ytterligere undersøkelser og eventuelle tiltak for å hindre skadedyr, da dette kan medføre risiko for lukt, helseplager og skade på bygningsdeler. Tilstandsgrad er satt på bakgrunn av de nevnte forholdene, og det anbefales å utbedre eller følge opp avvikene for å redusere risiko for ytterligere skader.

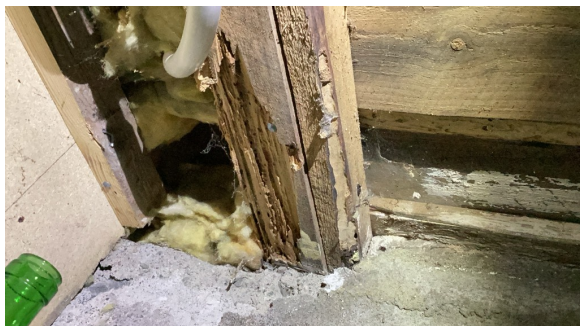
Skjevheter i etasjeskiller, dette er normalt byggeåret tatt i betraktning. Eldre bygg har tradisjonelt blitt bygget med grunnere fundamentering, skjevheter og bevegelser med årstider er ikke unormalt. Det tas spesifikt forbehold om at deler av denne bygningsdelen er skjult, har en alder som øker sannsynligheten for skjulte feil og har brukt opp mye av sin forventede brukstid. Eksakt tilstand kan ikke sjekkes uten bygningsmessige inngrep. I underkant av bjelkelag er det spor etter treskadeinsekter. Ved stikktakning med syl kom det ut boremel. Spredt råteskade observert. Tilstandsgrad gis pga. nevnte forhold.

Spredte råteskader observert.

Det bør gjennomføres ytterligere undersøkelser for å kartlegge omfanget av råte og treskadeinsekter. Skadde konstruksjoner må utbedres eller skiftes for å hindre videre forringelse, redusert brukstid og risiko for ytterligere skader på bygningen. For og utbedre helningsavviket så må etasjeskille rettes opp, det vil imidlertid sjelden være økonomisk rasjonelt som et enkeltstående tiltak i en bolig som dette. Dersom boligen en gang skal renoveres, kan man vurdere slike tiltak.

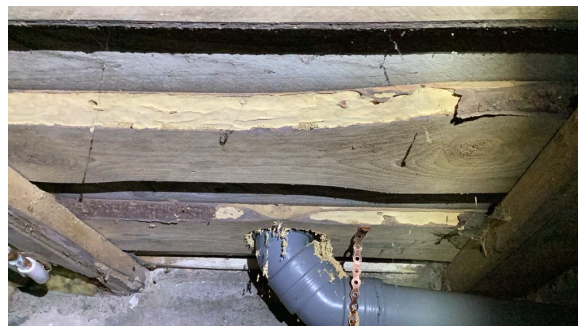
Spor etter treskadeinsekter.

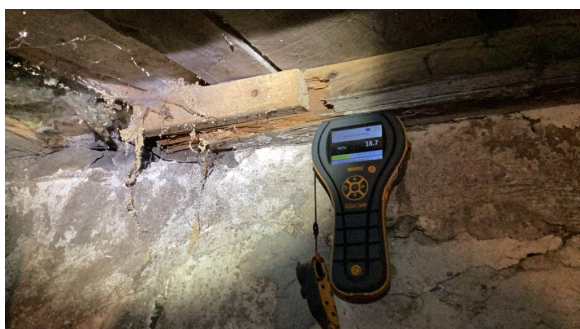
Ved enkel fuktmåling registrerte jeg fukt.

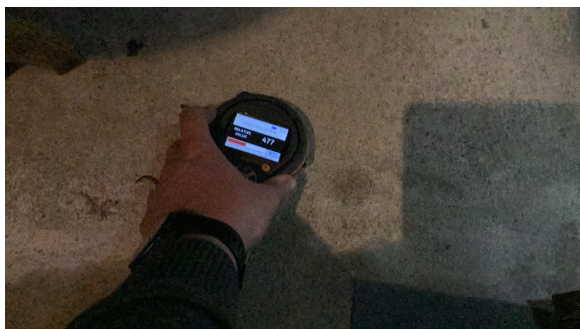
- Det er påvist indikasjoner på noe fuktgjennomtrenging i kjellergulv.
- Det er påvist indikasjoner på noe fuktgjennomtrenging inn i kjellermur.

Eksakt tilstand kan ikke sjekkes uten bygningsmessige inngrep. Påvist forhøyede fuktindikasjoner i overflater på betonggulv som er mer eller mindre vanlig på eldre gulv uten fuktsperre og samtidig kan ha en sammenheng med sviktende fuktsikring. Fuktopptrekk via fundament og gulv må påregnes på eldre kjellere/underetasjer selv om fuktsikring utbedres. Utforede vegger under terreng slik som her regnes som risikokonstruksjoner, da erfaring viser at slike konstruksjoner ofte har høy skadefrekvens. Dette skyldes at fukt kan trenge inn i konstruksjonen, noe som kan føre til skjulte skader og redusert levetid. Det anbefales å være oppmerksom på mulige fuktproblemer og vurdere tiltak for å redusere risikoen. Hulltaking er utført for å tilfredsstille forskrift. Det tas spesifikt forbehold om at deler av bygningsdelen er skjult, har en alder som øker sannsynligheten for skjulte feil og har brukt opp mye av sin forventede brukstid. Spor av mus registrert, ukjent omfang. Tilstandsgrad gitt pga. nevnte forhold.

Ved enkle fuktsøk med fuktindikator registrerte jeg unormale verdier.

Det bør vurderes ytterligere undersøkelser og eventuelle tiltak for å redusere fuktinntrengning i kjellervegg og -gulv, for å unngå skjulte skader, redusert levetid og potensiell utvikling av fuktskader. Utforede vegger under terreng bør følges opp spesielt, da dette er en risikokonstruksjon med høy skadefrekvens. Det anbefales også å overvåke konstruksjonen jevnlig for å oppdage eventuelle endringer i fuktnivå, samt vurdere tiltak mot skadedyr, da det er registrert spor av mus.

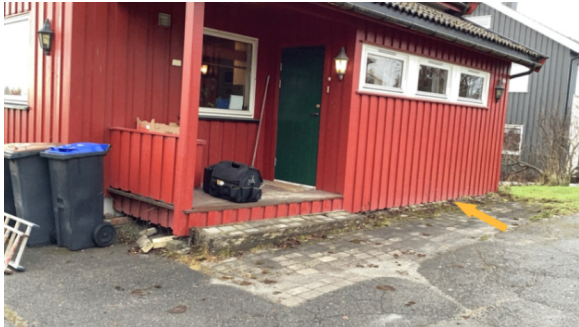
Det er ukjent om det er kryperom under deler av inngangsparti, det gjøres oppmerksom på risikoen. Kryp kjeller regnes som en risikokonstruksjon fordi denne typen konstruksjon erfaringsmessig har høy skadefrekvens, særlig knyttet til fukt og råte. Kryperom var ikke tilgjengelig på befaringen, det er derfor kun gjort utvendige besiktelser av kryperom. Tilstandsgrad gis pga. nevnte forhold.

Ukjent om det er kryperom under deler av inngangsparti. Det gjøres oppmerksom på risikoen.

Det bør gjennomføres nærmere undersøkelser for å avklare konstruksjonens oppbygning og tilstand. Manglende tilgang og usikkerhet rundt kryperommets utstrekning og tilstand medfører økt risiko for skjulte fukt- og råteskader, noe som kan gi betydelige følgeskader på bygningen dersom dette ikke avdekkes og utbedres.

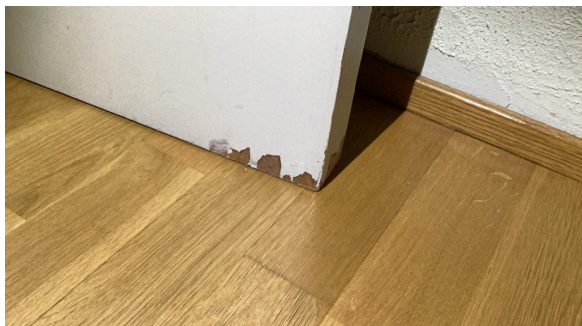
Sår på dørrblad.

Dørene bør vurderes for eventuell overflatebehandling eller utskifting ved behov, for å opprettholde estetisk standard og funksjonalitet. Dersom tiltak ikke gjennomføres, kan videre slitasje føre til redusert levetid og funksjon.

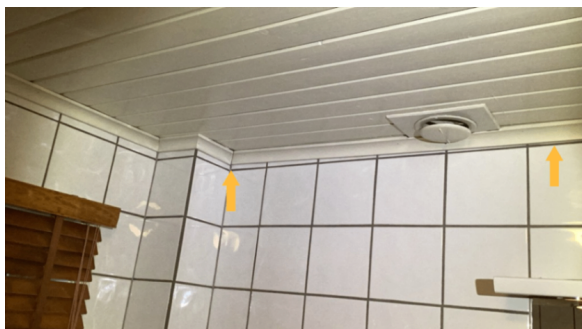
Vindu og dør er plassert i våtsonen, noe som anses som en risikokonstruksjon fordi det kan oppstå fuktskader i veggkonstruksjonen rundt vinduet/døren dersom materialene ikke er tilstrekkelig beskyttet mot fukt. Manglende håndverksmessig utførelse på deler av arbeid. Tilstandsgrad gitt pga. nevnte forhold.

Manglende håndverksmessig utførelse på deler av arbeid. Skjevheter i overgang vegg/himling.

Vindu og dør i våtsonen bør fuktbeskyttes eller eventuelt skiftes ut med materialer som er egnet for våtrom, for å redusere risikoen for fuktskader i veggkonstruksjonen og forlenget levetid på bygningsdelene. Jeg anbefaler ytterligere undersøkelser.

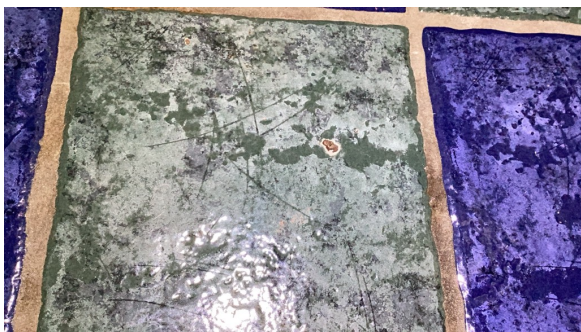
Små hakk i flis.

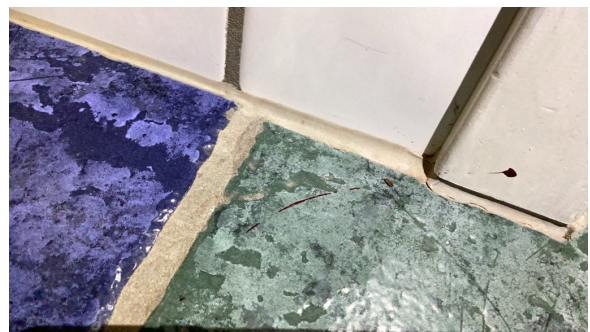
Små hakk/riper i flis.

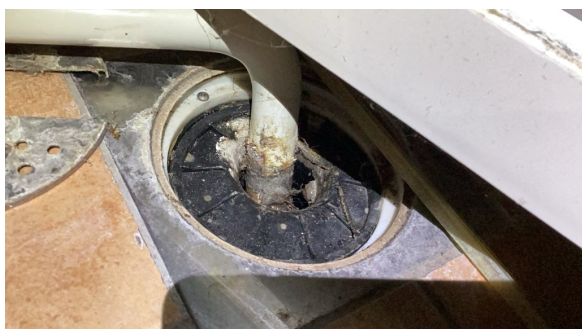
Membran er ikke ført tilstrekkelig under klemring i sluk.

Det bør gjennomføres nærmere undersøkelser av membranens tilstand, og det anbefales å utbedre mangelfull føring av membran under klemring i sluk for å redusere risikoen for vannlekkasjer og påfølgende fuktskader i konstruksjonen. Alderen på bygningsdelen og skjulte konstruksjoner øker sannsynligheten for skjulte feil, noe som kan medføre kostbare reparasjoner dersom lekkasjer oppstår.

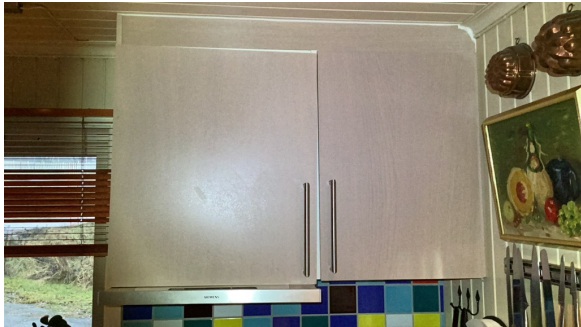
Skapdør trenger justering.

Det bør gjennomføres nødvendig vedlikehold og justering av skapdør for å sikre funksjonalitet og for å unngå ytterligere slitasje eller skader på innredningen. Manglende utbedring kan føre til redusert levetid og økte kostnader ved senere reparasjoner eller utskifting.

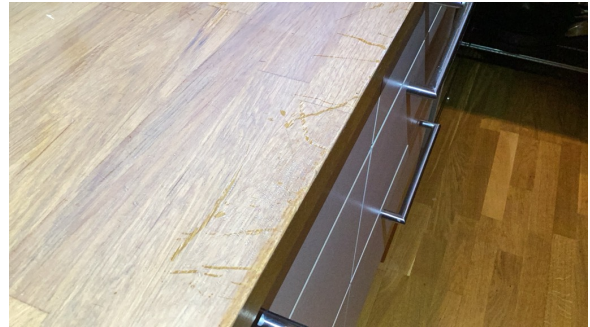
Riper i benkeplate.

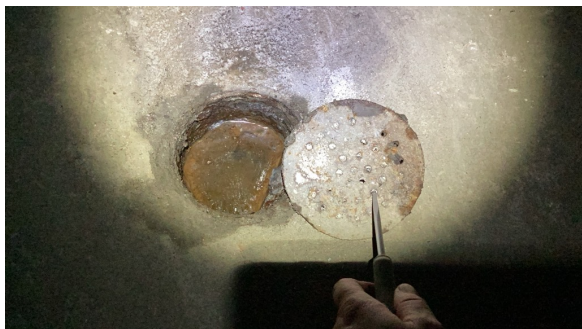
Eldre rør kan være utsatt for rust/groing og gi redusert gjennomstrømning/risiko for lekkasjer. Alder er normalt i seg selv en vurderingskriterie hva angår slitasjegrad. Rust/tæring på støpejernsrør. Det tas spesifikt forbehold om at deler av bygningsdelen er skjult, har en alder som øker sannsynligheten for skjulte feil og har brukt opp mye av sin forventede brukstid. Tilstandsgrad gitt pga. nevnte forhold.

Rust i sluk på bod.

Eldre avløpsrør bør kontrolleres nærmere av fagperson, og det bør vurderes utskiftning ved tegn til lekkasje eller redusert funksjon. Konsekvensen av å ikke utbedre kan være økt risiko for lekkasjer, vannskader og tilstopping, spesielt siden deler av rørene er skjult og har overskredet forventet brukstid.

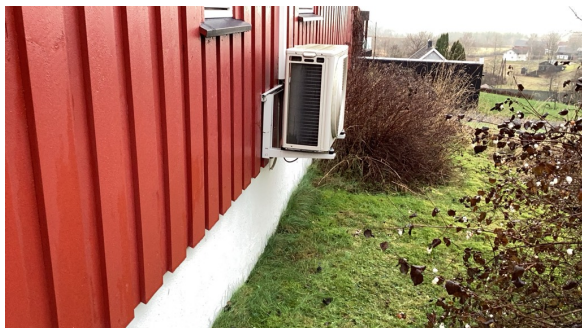
Vann fra varmepumpe bør ledes vekk fra grunnmur.
