Furnesvegen 307, 2388 BRUMUNDDAL

**Flott beliggende enebolig i  
sørhelling. Mjøsutsikt. Åpent og  
solrikt. Stor tomt.**

| Tilstandsrapport ..... | 50 |

Rapportdato: 22.12.2025

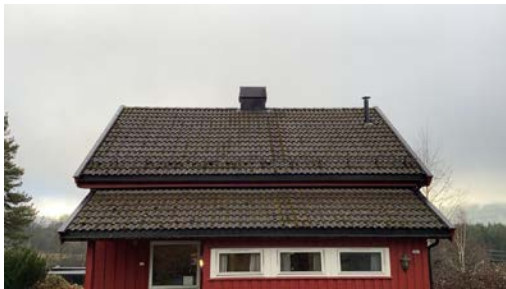
Oversiktsbilde.

Det er påvist andre avvik.: Taktekkingen er besiktiget fra bakkenivå og innvendig i bolig da det ikke var godkjent sikringsutstyr for arbeid på tak på befaringen. Taktekking er delvis mosegrodd, anbefales fjernet fordi det forkorter levetiden til tekkingen. Det tas spesifikt forbehold om at deler av denne bygningsdelen er skjult, har en alder som øker sannsynligheten for skjulte feil og har brukt opp mye av sin forventede brukstid.

Det anbefales å fjerne mose fra taktekkingen for å forlenge levetiden og redusere risikoen for skader på taket. Videre bør det vurderes nærmere inspeksjon av taket når godkjent sikringsutstyr er tilgjengelig, da deler av taket ikke har vært tilgjengelig for fullstendig kontroll. Alderen på taktekkingen medfører økt risiko for skjulte feil og redusert funksjon, noe som kan føre til lekkasjer og følgeskader på underliggende konstruksjoner.

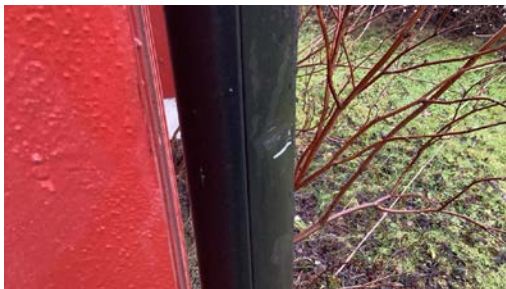
Bulke på nedløp.

Det bør gjennomføres vedlikehold og utbedring av bulker på nedløp og takrenner for å sikre god funksjon og hindre lekkasjer eller vannskader på bygningen. Manglende vedlikehold kan føre til redusert levetid på takrenner og økt risiko for fuktskader på fasade og grunnmur.

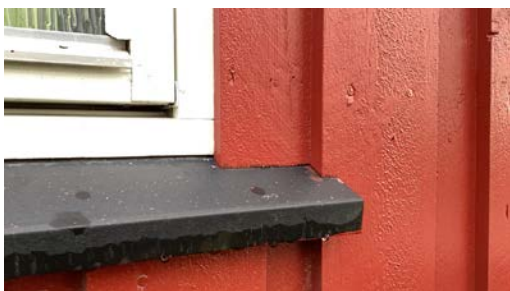
Kledning er ført ned på vannbrett, risiko for fuktopptrekk.

Det bør etableres tilstrekkelig lufting i nedre kant av kledningen for å redusere risikoen for fuktskader og råte i trekonstruksjonen. Åpninger i utvendig komplettering bør tettes for å hindre inntrenging av mus, samtidig som nødvendig ventilasjon ivaretas. Beplantning inntil kledningen bør fjernes for å unngå fuktbelastning og redusere risikoen for skader på trekonstruksjonen. Det bør fremskaffes dokumentasjon på eventuelle konstruksjonsendringer med tanke på bæreevne, da manglende dokumentasjon gir økt usikkerhet om konstruksjonens tilstand og sikkerhet. Lav høyde mellom terreng og trekonstruksjon bør vurderes utbedret for å redusere risikoen for fuktopptrekk og skader på kledningen. Det tas forbehold om skjulte skader grunnet alder og skjulte konstruksjoner, noe som kan medføre økt risiko for uoppdagede feil og redusert levetid.

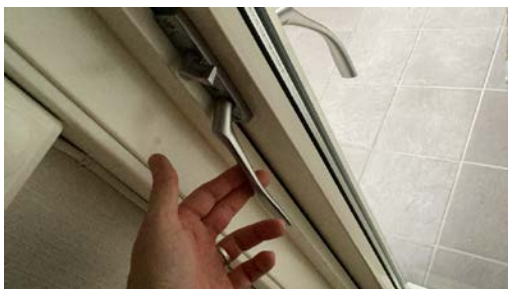
Det er påvist andre avvik: Ytterdør i kjeller tar i karm. Slark i vrider på terrassedør.

Slark i vrider.

Ytterdøren i kjeller bør justeres slik at den ikke tar i karmen, og vrideren på terrassedøren bør etterstrammes eller utbedres. Dersom tiltak ikke utføres, kan det føre til ytterligere slitasje, redusert funksjon og økt risiko for skade på dør og karm.

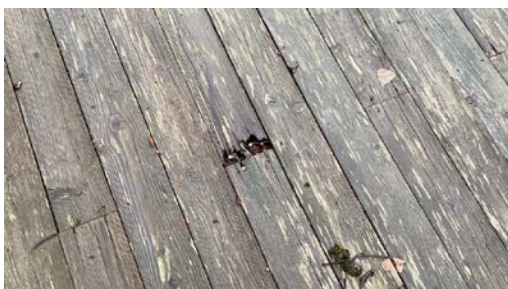
Rekkverket er for lavt i forhold til dagens krav til rekkverkshøyder. Skjevheter registrert. Flassing på overflate. Altanen over boligrom regnes som en risikokonstruksjon, da erfaring viser at slike konstruksjoner ofte har hyppige skadefrekvenser, spesielt knyttet til fuktinntrengning og skjulte skader i konstruksjonen. Spredte råteskader. Det tas spesifikt forbehold om at deler av bygningsdelen er skjult, har en alder som øker sannsynligheten for skjulte feil og har brukt opp mye av sin forventede brukstid. Tilstandsgrad gitt pga. nevnte forhold.

Råte observert.

Det bør gjennomføres nærmere undersøkelser for å avdekke eventuelle skjulte skader, samt utbedre påviste råteskader og overflateflassing. Skjevheter og lav rekkverkshøyde bør utbedres for å ivareta sikkerhet og hindre fallulykker. Altanen over boligrom bør følges opp spesielt med tanke på risiko for fuktinntrengning og skjulte skader, da dette kan medføre omfattende reparasjonsbehov og redusert levetid for konstruksjonen.

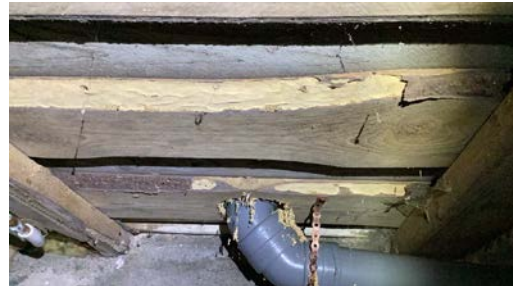
Spor etter treskadeinsekter.

Det bør gjennomføres ytterligere undersøkelser for å kartlegge omfanget av råte og treskadeinsekter. Skadde konstruksjoner må utbedres eller skiftes for å hindre videre forringelse, redusert brukstid og risiko for ytterligere skader på bygningen. For og utbedre helningsavviket så må etasjeskille rettes opp, det vil imidlertid sjelden være økonomisk rasjonelt som et enkeltstående tiltak i en bolig som dette. Dersom boligen en gang skal renoveres, kan man vurdere slike tiltak.

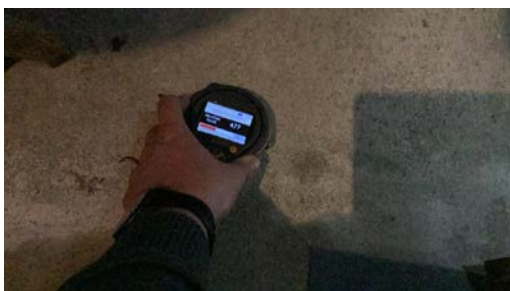
Det er påvist indikasjoner på noe fuktgjennomtrenging i kjellergulv. Det er påvist indikasjoner på noe fuktgjennomtrenging inn i kjellermur. Eksakt tilstand kan ikke

sjekkes uten bygningsmessige inngrep. Påvist forhøyede fuktindikasjoner i overflater på betonggulv som er mer eller mindre vanlig på eldre gulv uten fuktsperre og samtidig kan ha en sammenheng med sviktende fuktsikring. Fuktopptrekk via fundament og gulv må påregnes på eldre kjellere/underetasjer selv om fuktsikring utbedres. Utførede vegger under terreng slik som her regnes som risikokonstruksjoner, da erfaring viser at slike konstruksjoner ofte har høy skadefrekvens. Dette skyldes at fukt kan trenge inn i konstruksjonen, noe som kan føre til skjulte skader og redusert levetid. Det anbefales å være oppmerksom på mulige fuktproblemer og vurdere tiltak for å redusere risikoen. Hulltaking er utført for å tilfredsstille forskrift. Det tas spesifikt forbehold om at deler av bygningsdelen er skjult, har en alder som øker sannsynligheten for skjulte feil og har brukt opp mye av sin forventede brukstid. Spor av mus registrert, ukjent omfang. Tilstandsgrad gitt pga. nevnte forhold.

Ved enkle fuktsøk med fuktindikator registrerte jeg unormale verdier.

- Det påviste fuktnivå gir grunn til å overvåke konstruksjonen jevnlig for å se utvikling over tid, og eventuelt foreta tiltak for å unngå fuktskader.

Det bør vurderes ytterligere undersøkelser og eventuelle tiltak for å redusere fuktinntrengning i kjellervegg og -gulv, for å unngå skjulte skader, redusert levetid og potensiell utvikling av fuktskader. Utforede vegger under terreng bør følges opp spesielt, da dette er en risikokonstruksjon med høy skadefrekvens. Det anbefales også å overvåke konstruksjonen jevnlig for å oppdage eventuelle endringer i fuktnivå, samt vurdere tiltak mot skadedyr, da det er registrert spor av mus.

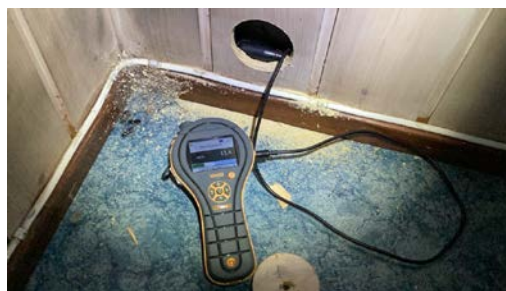
Fuktmåling ble foretatt, jeg målte tørre verdier i konstruksjon.

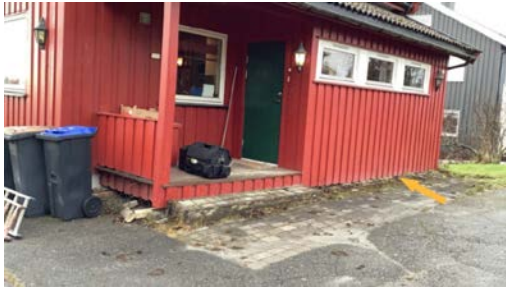
Det er påvist andre avvik. Det er ukjent om det er kryperom under deler av inngangsparti, det gjøres oppmerksom på risikoen. Krypkjeller regnes som en risikokonstruksjon fordi denne typen konstruksjon erfaringsmessig har høy skadefrekvens, særlig knyttet til fukt og råte. Kryperom var ikke tilgjengelig på befaringen, det er derfor kun gjort utvendige besiktelser av kryperom. Tilstandsgrad gitt pga. nevnte forhold.

Ukjent om det er kryperom under deler av inngangsparti. Det gjøres oppmerksom på risikoen.

Det bør gjennomføres nærmere undersøkelser for å avklare konstruksjonens oppbygning og tilstand. Manglende tilgang og usikkerhet rundt kryperommets utstrekning og tilstand medfører økt risiko for skjulte fukt- og råteskader, noe som kan gi betydelige følgeskader på bygningen dersom dette ikke avdekkes og utbedres.

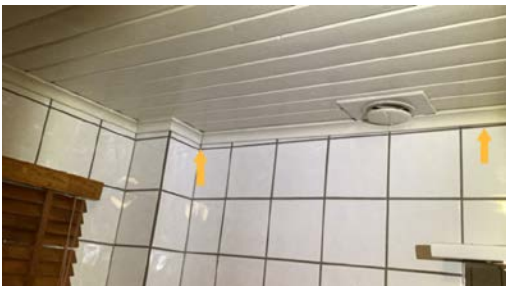
Det er vindu/dør med ikke fuktbestandige materialer i våtsonen (ved vask, dusj, badekar, osv.), løsningen eller byggematerialet er uegnet. Vindu og dør er plassert i våtsonen, noe som anses som en risikokonstruksjon fordi det kan oppstå fuktskader i veggkonstruksjonen rundt vinduet/døren dersom materialene ikke er tilstrekkelig beskyttet mot fukt. Manglende håndverksmessig utførelse på deler av arbeid.

Manglende håndverksmessig utførelse på deler av arbeid. Skjevheter i overgang vegg/himling.

Vindu og dør i våtsonen bør fuktbeskyttes eller eventuelt skiftes ut med materialer som er egnet for våtrom, for å redusere risikoen for fuktskader i veggkonstruksjonen og forlenget levetid på bygningsdelene. Jeg anbefaler ytterligere undersøkelser.

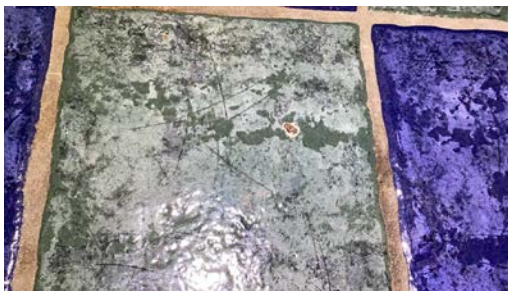
Det er påvist at høydeforskjell fra topp slukrist til gulv/synlig topp membran ved dørterskel er mindre enn 25 mm. Det er påvist avvik i fallforhold til sluk i forhold til krav i forskrift på byggetidspunktet. Små hakk i enkelte fliser. Tilstandsgrad gitt pga. nevnte forhold.

Små hakk i flis.

For å få tilstandsgrad 0 eller 1 må gulvet bygges om, for å få riktig fall til sluk. Det vil imidlertid sjelden være økonomisk rasjonelt som et enkeltstående tiltak. Ved en eventuell renovering, påse at våtrommet bygges med riktig fall til sluk. Rommet tilfredsstiller ikke dagens krav til våtrom og må brukes deretter. Se <https://dibk.no/regelverk/byggteknisk-forskrift-tek17/13/vi/13-15> for hvordan våtrom skal bygges i dag. Konsekvensen av påviste avvik kan for eksempel være redusert brukstid og fuktskader.

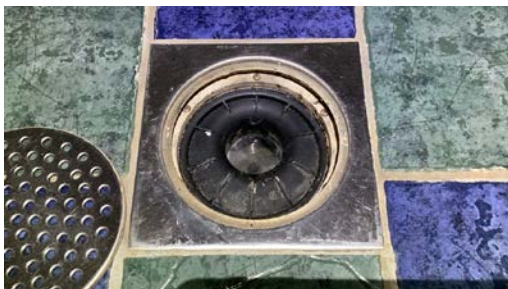
Sluk til dusj.

Det er påvist andre avvik: Direkte vannpåkjenning på vegg/gulv ved bruk av vanninstallasjoner gir økt belastning på konstruksjon. Det kan generelt ikke gis garanti for flislagte flater, da membran ikke kan kontrolleres. Det tas spesifikt forbehold om at deler av bygningsdelen er skjult, har en alder som øker sannsynligheten for skjulte feil og har brukt opp mye av sin forventede brukstid. Tilstandsgrad gitt pga. nevnte forhold.

Det er viktig å ta hensyn til bruksmønsteret som har vært i boligen, blir bruksmønsteret endret blir også forutsetningene for konstruksjonene endret. Konsekvensen av påviste avvik kan for eksempel være redusert brukstid og fuktskader.

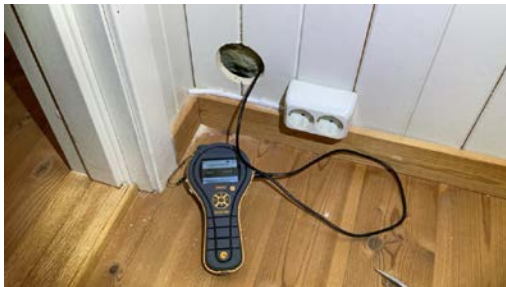
Ved fuktmåling ble det registrert tørre verdier.

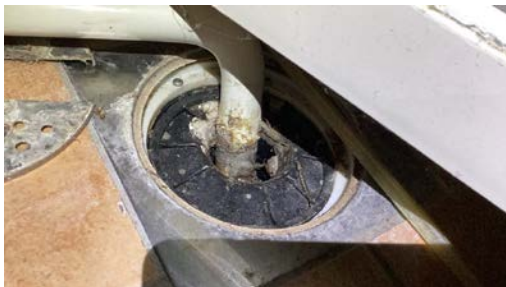
Det er påvist andre avvik.: Det kan generelt ikke gis garanti for flislagte flater, da membran ikke kan kontrolleres. Membran er ikke ført tilstrekkelig under klemring i sluk. Det tas spesifikt forbehold om at deler av bygningsdelen er skjult, har en alder som øker sannsynligheten for skjulte feil og har brukt opp mye av sin forventede brukstid. Tilstandsgrad gitt pga. nevnte forhold.

Membran er ikke ført tilstrekkelig under klemring i sluk.

Det bør gjennomføres nærmere undersøkelser av membranens tilstand, og det anbefales å utbedre mangelfull føring av membran under klemring i sluk for å redusere risikoen for vannlekkasjer og påfølgende fuktskader i konstruksjonen. Alderen på bygningsdelen og skjulte konstruksjoner øker sannsynligheten for skjulte feil, noe som kan medføre kostbare reparasjoner dersom lekkasjer oppstår.

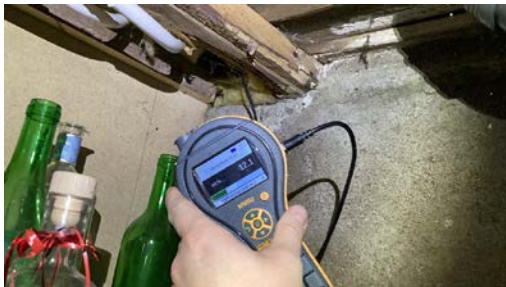
Fuktmåling utført i trevirke under våtrommet. Ved fuktmåling ble det registrert tørre verdier.

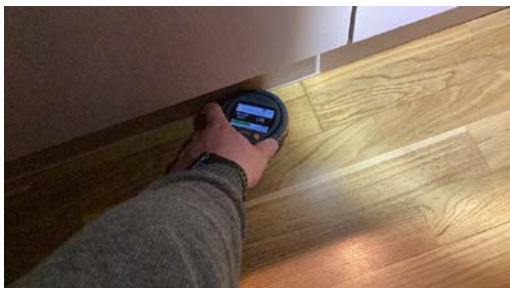
Ved bruk av fuktindikator registrerte jeg ingen unormale verdier.

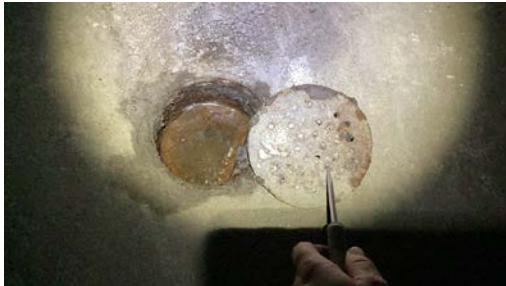
Rust i sluk på bod.

Eldre avløpsrør bør kontrolleres nærmere av fagperson, og det bør vurderes utskiftning ved tegn til lekkasje eller redusert funksjon. Konsekvensen av å ikke utbedre kan være økt risiko for lekkasjer, vannskader og tilstopping, spesielt siden deler av rørene er skjult og har overskredet forventet brukstid.
