Furnesvegen 307, 2388 BRUMUNDDAL

**Flott beliggende enebolig i sørhelling. Mjøsutsikt. Åpent og solrikt. Stor tomt.**

Befaringsdato: 17.12.2025

Rapportdato: 22.12.2025

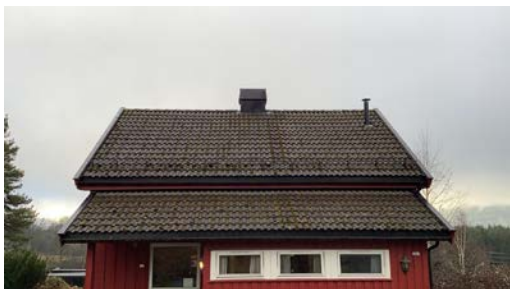
Det er påvist andre avvik.: Taktekingen er besiktiget fra bakkenivå og innvendig i bolig da det ikke var godkjent sikringsutstyr for arbeid på tak på befaringen. Takteking er delvis mosegrodd, anbefales fjernet fordi det forkorter levetiden til tekingen. Det tas spesifikt forbehold om at deler av denne bygningsdelen er skjult, har en alder som øker sannsynligheten for skjulte feil og har brukt opp mye av sin forventede brukstid.

Oversiktsbilde.

Det anbefales å fjerne mose fra taktekkingen for å forlenge levetiden og redusere risikoen for skader på taket. Videre bør det vurderes nærmere inspeksjon av taket når godkjent sikringsutstyr er tilgjengelig, da deler av taket ikke har vært tilgjengelig for fullstendig kontroll. Alderen på taktekkingen medfører økt risiko for skjulte feil og redusert funksjon, noe som kan føre til lekkasjer og følgeskader på underliggende konstruksjoner.

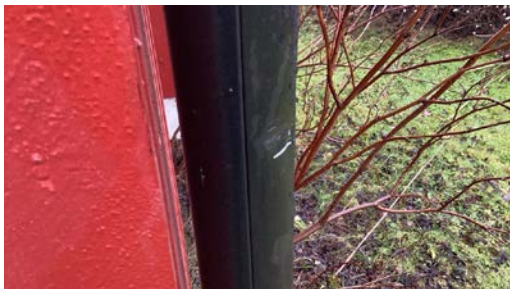
Bulk på nedløp.

Det bør gjennomføres vedlikehold og utbedring av bulker på nedløp og takrenner for å sikre god funksjon og hindre lekkasjer eller vannskader på bygningen. Manglende vedlikehold kan føre til redusert levetid på takrenner og økt risiko for fuktskader på fasade og grunnmur.

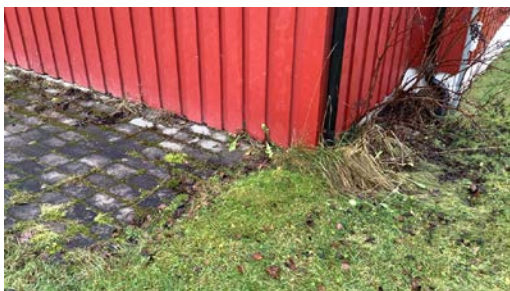
Det er ingen eller liten lufting i nedre kant av kledning mot grunnmur. Eksakt tilstand kan ikke sjekkes uten bygningsmessige inngrep. Eldre trevegger som her kan erfaringsmessig ha skjulte skader, spesielt over grunnmuren og under vinduer. Utvendig kledning har begrenset med lufting. Det er observert åpninger i utvendig komplettering som øker risikoen for at mus kan komme inn. Lav høyde mellom grunnen og trekonstruksjon, risiko for skader. Anbefalt høyde mellom terreng og trekonstruksjon er 30 cm. Beplantning inntil kledning anbefales fjernet. Det er ikke fremlagt dokumentasjon på endring av konstruksjon med tanke på bæreevne. Det tas spesifikt forbehold om at deler av bygningsdelen er skjult, har en alder som øker sannsynligheten for skjulte feil og har brukt opp mye av sin forventede brukstid.

Lav høyde mellom kledning og terreng øker risikoen for skader.

Det bør etableres tilstrekkelig lufting i nedre kant av kledningen for å redusere risikoen for fuktskader og råte i trekonstruksjonen. Åpninger i utvendig komplettering bør tettes for å hindre inntrenging av mus, samtidig som nødvendig ventilasjon ivaretas. Beplantning inntil kledningen bør fjernes for å unngå fuktbelastning og redusere risikoen for skader på trekonstruksjonen. Det bør fremskaffes dokumentasjon på eventuelle konstruksjonsendringer med tanke på bæreevne, da manglende dokumentasjon gir økt usikkerhet om konstruksjonens tilstand og sikkerhet. Lav høyde mellom terreng og trekonstruksjon bør vurderes utbedret for å redusere risikoen for fuktopptrekk og skader på kledningen. Det tas forbehold om skjulte skader grunnet alder og skjulte konstruksjoner, noe som kan medføre økt risiko for uoppdagede feil og redusert levetid.

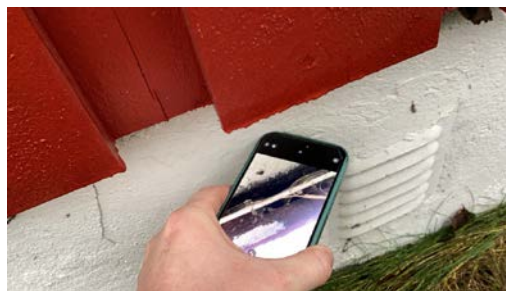
Det er observert åpninger i utvendig komplettering som øker risikoen for at mus kan komme inn.

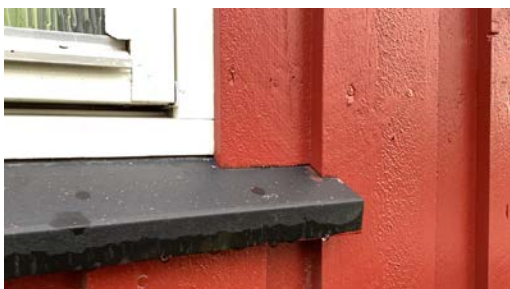
Kledning er ført ned på vannbrett, risiko for fuktopptrekk. Tilstandsgrad gitt pga. nevnte forhold.

Kledning er ført ned på vannbrett, risiko for fuktopptrekk.

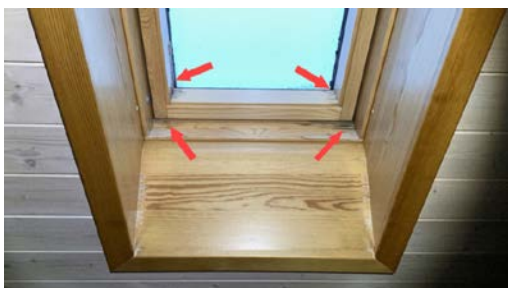
Det er begrenset/dårlig ventilering av takkonstruksjonen. Eksakt tilstand kan ikke sjekkes uten bygningsmessige inngrep. Tilgjengelige deler av takkonstruksjon er delvis inspisert fra luke og lyst med lommelykt da det ikke var tilkomst på befaringsdagen. Spiker stikker gjennom undertak enkelte steder. Skrå, isolerte takflater defineres som risikokonstruksjon på grunn av erfaringsmessig høy skadefrekvens, spesielt med tanke på fukt- og kondensproblematikk som ofte oppstår i slike konstruksjoner. Synlige fuktmerker. Det er usikkert om fuktmerker skyldes eldre eller nyere vanngjennomtrengning. Spor av mus registrert, ukjent omfang. Det tas spesifikt forbehold om at deler av bygningsdelen er skjult, har en alder som øker sannsynligheten for skjulte feil og har brukt opp mye av sin forventede brukstid. Det er ikke fremlagt dokumentasjon på endring av takkonstruksjon med tanke på bæreevne. Tilstandsgrad gitt pga. nevnte forhold.

Fuktmerker på takvindu.

Konsekvens/tiltak: Lufting/ventilering bør forbedres for å redusere risikoen for fukt- og kondensskader i takkonstruksjonen. Videre undersøkelser anbefales for å avklare årsak og omfang av synlige fuktmerker, samt for å vurdere eventuelle skader etter mus. Det bør også fremskaffes dokumentasjon på eventuelle endringer av takkonstruksjonen med tanke på bæreevne, da manglende dokumentasjon gir økt usikkerhet om konstruksjonens tilstand og levetid. Manglende tiltak kan føre til skjulte skader, redusert levetid og økte vedlikeholdskostnader. Taket bør inspiseres hver vår og høst for å kontrollere tilstanden og vurdere tiltak. For å lette arbeidet med tilsyn bør man etablere en trygg og lettvinnt atkomst til takkonstruksjon. Ved årlig tilsyn kan man oppdage skader eller andre forhold som gjør det nødvendig med mer omfattende undersøkelser. Manglende vedlikehold kan skape problemer og følgeskader som oppdemning av vann og lekkasjer fra åpninger ved beslag. Feil vedlikehold kan medføre kortere levetid eller omfattende skader, for eksempel lekkasjer på taket. Jeg anbefaler ytterligere undersøkelser.

Behov for vedlikehold, oppgraderinger og utbedringer. Konsekvensen av påviste avvik kan for eksempel være redusert brukstid, ytterligere behov for vedlikehold og fuktskader.

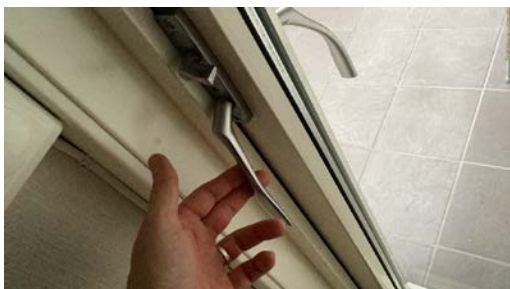
Det er påvist andre avvik: Ytterdør i kjeller tar i karm. Slark i vrider på terrassedør. Tilstandsgrad gitt pga. nevnte forhold.

Slark i vrider.

Ytterdøren i kjeller bør justeres slik at den ikke tar i karmen, og vrideren på terrassedøren bør etterstrammes eller utbedres. Dersom tiltak ikke utføres, kan det føre til ytterligere slitasje, redusert funksjon og økt risiko for skade på dør og karm.

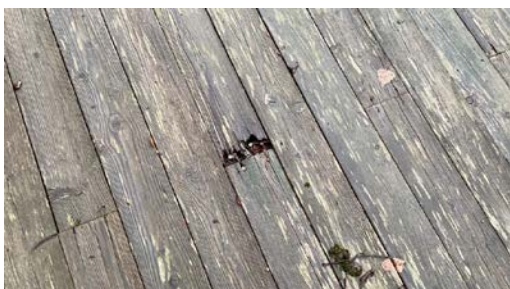
Rekkverket er for lavt i forhold til dagens krav til rekkverkshøyder. Skjevheter registrert. Flassing på overflate. Altanen over boligrom regnes som en risikokonstruksjon, da erfaring viser at slike konstruksjoner ofte har hyppige skadefrekvenser, spesielt knyttet til fuktinntrengning og skjulte skader i konstruksjonen. Spredte råteskader. Det tas spesifikt forbehold om at deler av bygningsdelen er skjult, har en alder som øker sannsynligheten for skjulte feil og har brukt opp mye av sin forventede brukstid. Tilstandsgrad gitt pga. nevnte forhold.

Råte observert.

Det bør gjennomføres nærmere undersøkelser for å avdekke eventuelle skjulte skader, samt utbedre påviste råteskader og overflateflassing. Skjevheter og lav rekkverkshøyde bør utbedres for å ivareta sikkerhet og hindre fallulykker. Altanen over boligrom bør følges opp spesielt med tanke på risiko for fuktinntrengning og skjulte skader, da dette kan medføre omfattende reparasjonsbehov og redusert levetid for konstruksjonen.

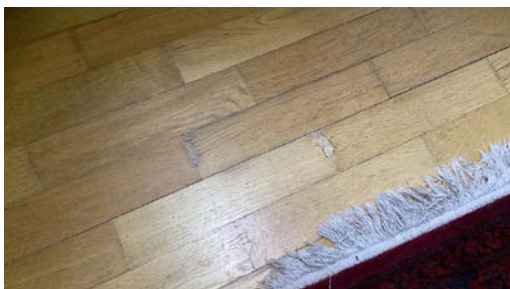
Det er påvist andre avvik: Knirk i gulv enkelte steder. Misfarging på gulv. Lagrede gjenstander begrenset inspeksjonsmuligheten i kott på loftsetasje. Dette punktet må også ses i sammenheng med "Rom under terreng". Spor av mus registrert, ukjent omfang. Misfarging på gulv/vegg i rom under trapp. Tilstandsgrad gis pga. nevnte forhold.

Misfarging på gulv enkelte steder.

Knirk i gulv må påregnes i eldre boliger, men det kan vurderes tiltak som etterstramming eller utbedring av gulvkonstruksjonen for å redusere dette. Misfarging på gulv og vegg bør undersøkes nærmere for å avdekke eventuell fuktskade eller annen skade, da dette kan medføre økt risiko for sopp, råte eller dårlig inneklima. Lagrede gjenstander i kott på loftsetasje bør fjernes for å muliggjøre fullstendig inspeksjon, slik at eventuelle skjulte skader eller avvik kan avdekkes. Spor av mus bør følges opp med ytterligere undersøkelser og eventuelle tiltak for å hindre skadedyr, da dette kan medføre risiko for lukt, helseplager og skade på bygningsdeler. Tilstandsgrad er satt på bakgrunn av de nevnte forholdene, og det anbefales å utbedre eller følge opp avvikene for å redusere risiko for ytterligere skader.

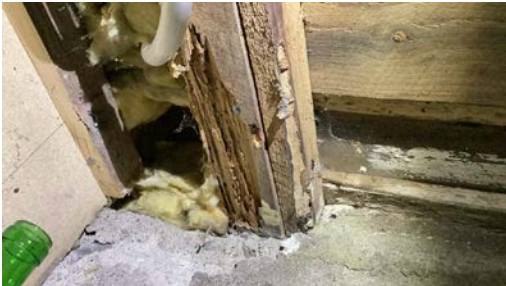
Det er målt høydeforskjell på mellom 15-30 mm gjennom hele rommet. Tilstandsgrad 2 gis med bakgrunn i standardens krav til godkjente måleavvik. Det er registrert symptom på sopp/råte. Skjevheter i etasjeskiller, dette er normalt byggeåret tatt i betraktning. Eldre bygg har tradisjonelt blitt bygget med grunnere fundamentering, skjevheter og bevegelser med årstider er ikke unormalt. Det tas spesifikt forbehold om at deler av denne bygningsdelen er skjult, har en alder som øker sannsynligheten for skjulte feil og har brukt opp mye av sin forventede brukstid. Eksakt tilstand kan ikke sjekkes uten bygningsmessige inngrep. I underkant av bjelkelag er det spor etter treskadeinsekter. Ved stikktakning med syl kom det ut boremel. Spredt råteskade observert. Tilstandsgrad gis pga. nevnte forhold.

Sprede råteskader observert.

Det bør gjennomføres ytterligere undersøkelser for å kartlegge omfanget av råte og treskadeinsekter. Skadde konstruksjoner må utbedres eller skiftes for å hindre videre forringelse, redusert brukstid og risiko for ytterligere skader på bygningen. For og utbedre helningsavviket så må etasjeskille rettes opp, det vil imidlertid sjelden være økonomisk rasjonelt som et enkeltstående tiltak i en bolig som dette. Dersom boligen en gang skal renoveres, kan man vurdere slike tiltak.

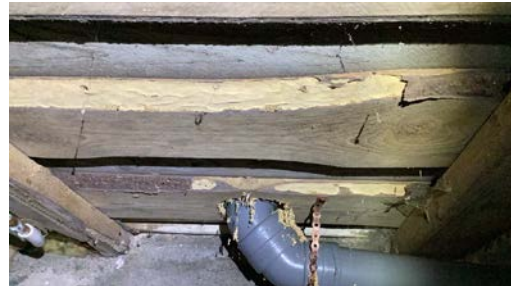
Spor etter treskadeinsekter.

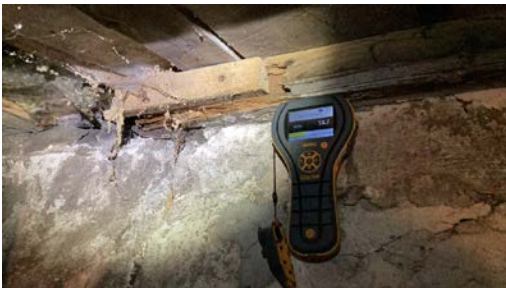
Ved enkel fuktmåling registrerte jeg fukt.

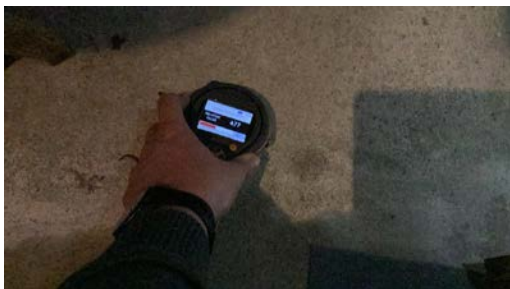
Det er påvist indikasjoner på noe fuktgjennomtrenging i kjellergulv. Det er påvist indikasjoner på noe fuktgjennomtrenging inn i kjellermur. Eksakt tilstand kan ikke sjekkes uten bygningsmessige inngrep. Påvist forhøyede fuktindikasjoner i overflater på betonggulv som er mer eller mindre vanlig på eldre gulv uten fuktsperre og samtidig kan ha en sammenheng med sviktende fuktsikring. Fuktopptrekk via fundament og gulv må påregnes på eldre kjellere/underetasjer selv om fuktsikring utbedres. Utførede vegger under terreng slik som her regnes som risikokonstruksjoner, da erfaring viser at slike konstruksjoner ofte har høy skadefrekvens. Dette skyldes at fukt kan trenge inn i konstruksjonen, noe som kan føre til skjulte skader og redusert levetid. Det anbefales å være oppmerksom på mulige fuktproblemer og vurdere tiltak for å redusere risikoen. Hulltaking er utført for å tilfredsstille forskrift. Det tas spesifikt forbehold om at deler av bygningsdelen er skjult, har en alder som øker sannsynligheten for skjulte feil og har brukt opp mye av sin forventede brukstid. Spor av mus registrert, ukjent omfang. Tilstandsgrad gitt pga. nevnte forhold.

Ved enkle fuktsøk med fuktindikator registrerte jeg unormale verdier.

- Det påviste fuktnivå gir grunn til å overvåke konstruksjonen jevnlig for å se utvikling over tid, og eventuelt foreta tiltak for å unngå fuktskader.

Det bør vurderes ytterligere undersøkelser og eventuelle tiltak for å redusere fuktinntrenging i kjellervegg og -gulv, for å unngå skjulte skader, redusert levetid og potensiell utvikling av fuktskader. Utforede vegger under terreng bør følges opp spesielt, da dette er en risikokonstruksjon med høy skadefrekvens. Det anbefales også å overvåke konstruksjonen jevnlig for å oppdage eventuelle endringer i fuktnivå, samt vurdere tiltak mot skadedyr, da det er registrert spor av mus.

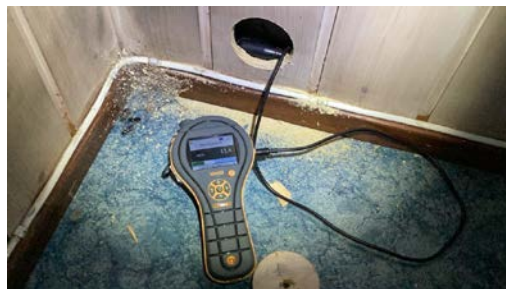
Fuktmåling ble foretatt, jeg målte tørre verdier i konstruksjon.

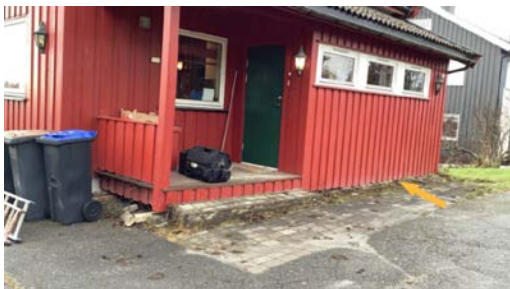
Det er påvist andre avvik.: Det er ukjent om det er kryperom under deler av inngangsparti, det gjøres oppmerksom på risikoen. Krypkjeller regnes som en risikokonstruksjon fordi denne typen konstruksjon erfaringsmessig har høy skadefrekvens, særlig knyttet til fukt og råte. Kryperom var ikke tilgjengelig på befaringen, det er derfor kun gjort utvendige besiktelser av kryperom. Tilstandsgrad gis pga. nevnte forhold.

Ukjent om det er kryperom under deler av inngangsparti. Det gjøres oppmerksom på risikoen.

Det bør gjennomføres nærmere undersøkelser for å avklare konstruksjonens oppbygning og tilstand. Manglende tilgang og usikkerhet rundt kryperommets utstrekning og tilstand medfører økt risiko for skjulte fukt- og råteskader, noe som kan gi betydelige følgeskader på bygningen dersom dette ikke avdekkes og utbedres.

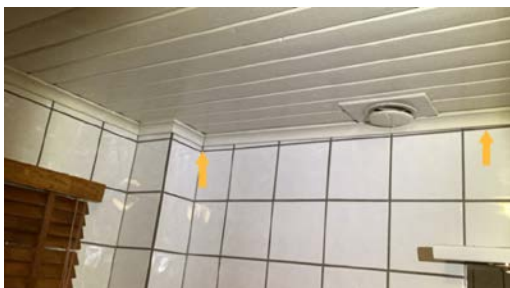
Det er vindu/dør med ikke fuktbestandige materialer i våtsonen (ved vask, dusj, badekar, osv.), løsningen eller byggematerialet er uegnet. Vindu og dør er plassert i våtsonen, noe som anses som en risikokonstruksjon fordi det kan oppstå fuktskader i veggkonstruksjonen rundt vinduet/døren dersom materialene ikke er tilstrekkelig beskyttet mot fukt. Manglende håndverksmessig utførelse på deler av arbeid.

Manglende håndverksmessig utførelse på deler av arbeid. Skjevheter i overgang vegg/himling.

Vindu og dør i våtsonen bør fuktbeskyttes eller eventuelt skiftes ut med materialer som er egnet for våtrom, for å redusere risikoen for fuktskader i veggkonstruksjonen og forlenget levetid på bygningsdelene. Jeg anbefaler ytterligere undersøkelser.

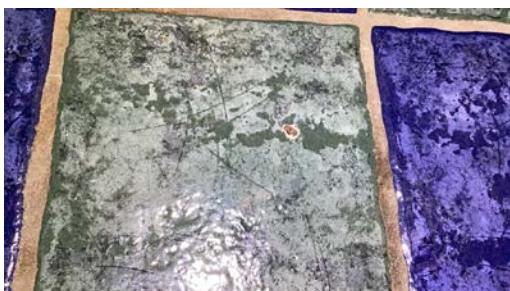
Det er påvist at høydeforskjell fra topp slukrist til gulv/synlig topp membran ved dørterskel er mindre enn 25 mm. Det er påvist avvik i fallforhold til sluk i forhold til krav i forskrift på byggetidspunktet. Små hakk i enkelte fliser. Tilstandsgrad gitt pga. nevnte forhold.

Små hakk i flis.

For å få tilstandsgrad 0 eller 1 må gulvet bygges om, for å få riktig fall til sluk. Det vil imidlertid sjelden være økonomisk rasjonelt som et enkeltstående tiltak. Ved en eventuell renovering, påse at våtrommet bygges med riktig fall til sluk. Rommet tilfredsstiller ikke dagens krav til våtrom og må brukes deretter. Se <https://dibk.no/regelverk/byggteknisk-forskrift-tek17/13/vi/13-15> for hvordan våtrom skal bygges i dag. Konsekvensen av påviste avvik kan for eksempel være redusert brukstid og fuktskader.

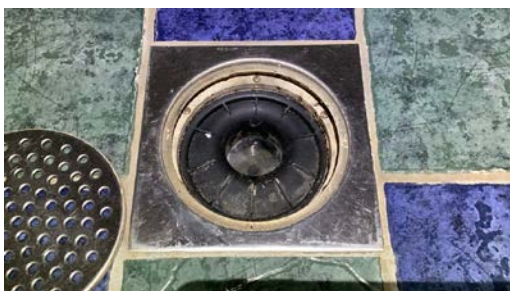
Sluk til dusj.

Det er viktig å ta hensyn til bruksmønsteret som har vært i boligen, blir bruksmønsteret endret blir også forutsetningene for konstruksjonene endret. Konsekvensen av påviste avvik kan for eksempel være redusert brukstid og fuktskader.

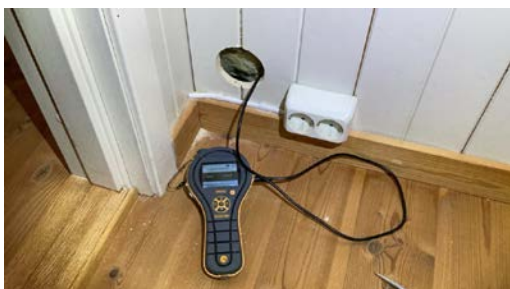
Ved fuktmåling ble det registrert tørre verdier.

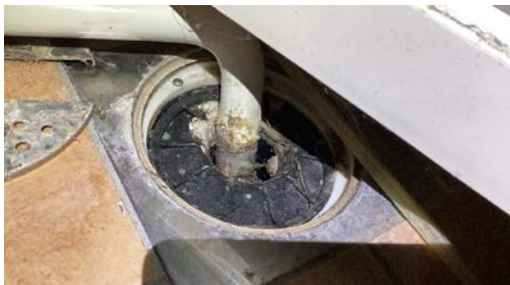
Det er påvist andre avvik: Det kan generelt ikke gis garanti for flislagte flater, da membran ikke kan kontrolleres. Membran er ikke ført tilstrekkelig under klemring i sluk. Det tas spesifikt forbehold om at deler av bygningsdelen er skjult, har en alder som øker sannsynligheten for skjulte feil og har brukt opp mye av sin forventede brukstid. Tilstandsgrad gitt pga. nevnte forhold.

Membran er ikke ført tilstrekkelig under klemring i sluk.

Det bør gjennomføres nærmere undersøkelser av membranens tilstand, og det anbefales å utbedre mangelfull føring av membran under klemring i sluk for å redusere risikoen for vannlekkasjer og påfølgende fuktskader i konstruksjonen. Alderen på bygningsdelen og skjulte konstruksjoner øker sannsynligheten for skjulte feil, noe som kan medføre kostbare reparasjoner dersom lekkasjer oppstår.

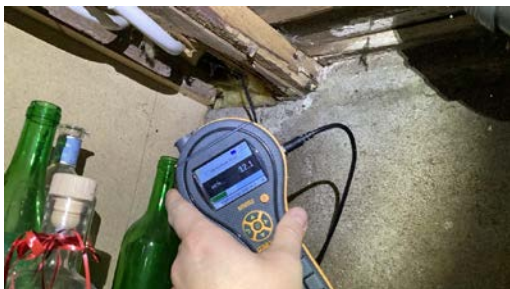
Fuktmåling utført i trevirke under våtrommet. Ved fuktmåling ble det registrert tørre verdier.

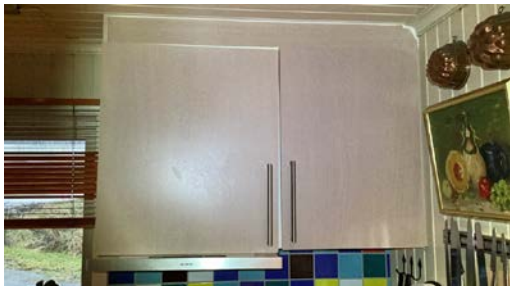
Det er påvist andre avvik:. Innredning har slitasjegrad utover normal bruksslitasje og har behov for vedlikehold. Skapdør trenger justering. Tilstandsgrad gitt pga. nevnte forhold.

Skapdør trenger justering.

Det bør gjennomføres nødvendig vedlikehold og justering av skapdør for å sikre funksjonalitet og for å unngå ytterligere slitasje eller skader på innredningen. Manglende utbedring kan føre til redusert levetid og økte kostnader ved senere reparasjoner eller utskifting.

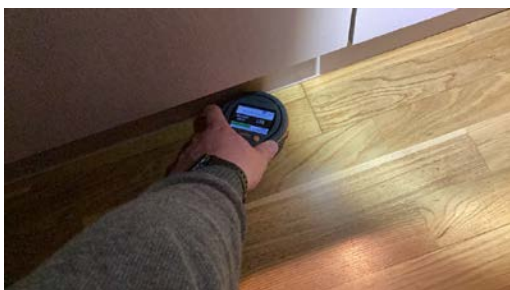
Ved bruk av fuktindikator registrerte jeg ingen unormale verdier.

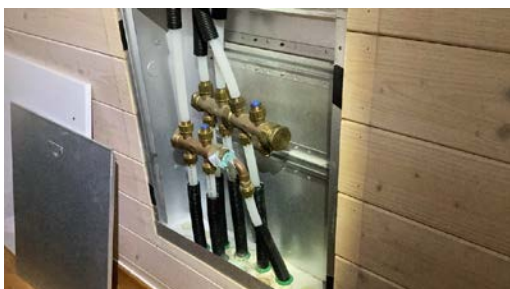
Fordelerskap på soverom.

Det bør foretas utbedring av utilstrekkelig innfesting og vurderes tiltak mot irr/tæring på metallrør for å forhindre lekkasjer og videre skader på rørsystemet. Alderen på rørene og skjulte deler med ukjent tilstand medfører økt risiko for plutselige feil og vannskader, noe som kan gi betydelige kostnader ved skade. Videre undersøkelser utført av fagperson anbefales for å avdekke eventuelle skjulte feil.

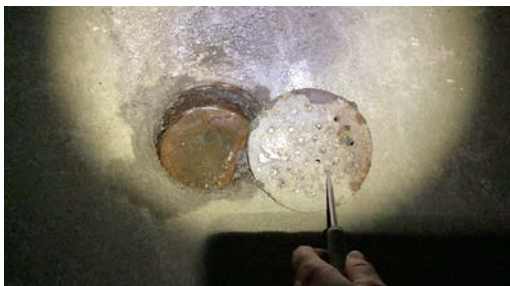
Det er påvist andre avvik:. Eldre rør kan være utsatt for rust/groing og gi redusert gjennomstrømning/risiko for lekkasjer. Alder er normalt i seg selv en vurderingskriterie hva angår slitasjegrad. Rust/tæring på støpejernsrør. Det tas spesifikt forbehold om at deler av bygningsdelen er skjult, har en alder som øker sannsynligheten for skjulte feil og har brukt opp mye av sin forventede brukstid. Tilstandsgrad gitt pga. nevnte forhold.

Rust i sluk på bod.

Eldre avløpsrør bør kontrolleres nærmere av fagperson, og det bør vurderes utskiftning ved tegn til lekkasje eller redusert funksjon. Konsekvensen av å ikke utbedre kan være økt risiko for lekkasjer, vannskader og tilstopping, spesielt siden deler av rørene er skjult og har overskredet forventet brukstid.

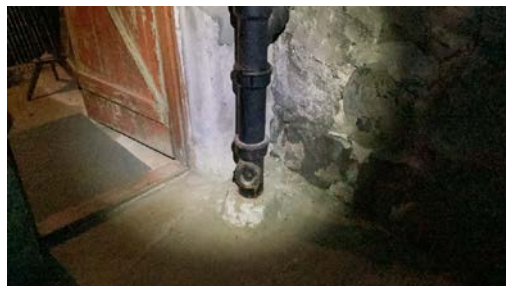
Stakeluke på bod.
