# Tilstandsrapport

Boligbygg med flere boenheter

Mor Smes veg 16 A, 2008 FJERDINGBY

Befaringsdato: 20.05.2025

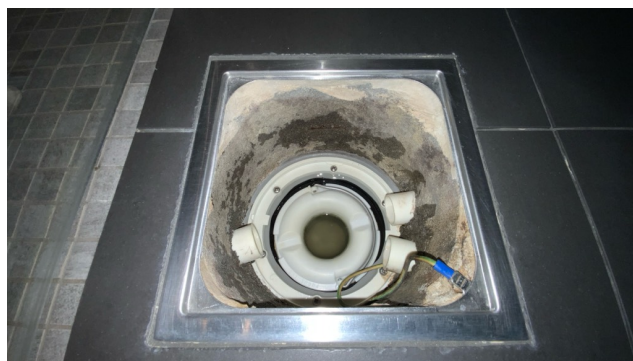
Kontroll av sluk.

Dokumentasjon bør innhentes.

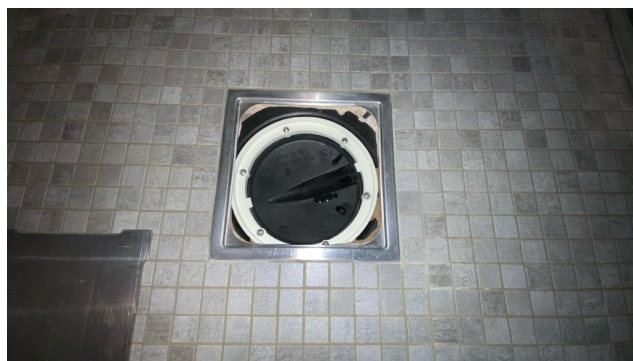
Kontroll av hjelpesluk.

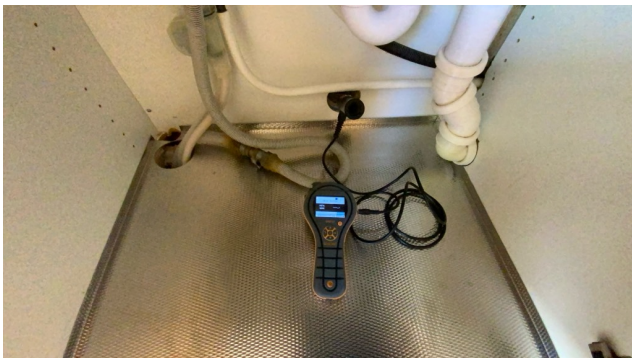
Hulltaking er foretatt uten å påvise unormale forhold. Hulltaking er foretatt ved/i Kjøkken .

Utført hulltaking.

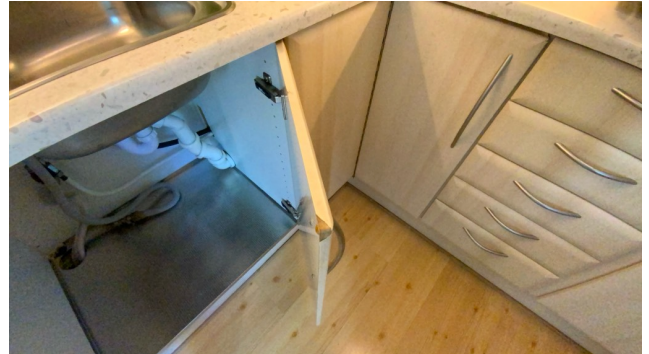
- Det er påvist skader på overflater/kjøkkeninnredning utover normal slitasjegrad.

Stedvis synlig slitasje.

- Det må påregnes lokal utbedring/utskifting.

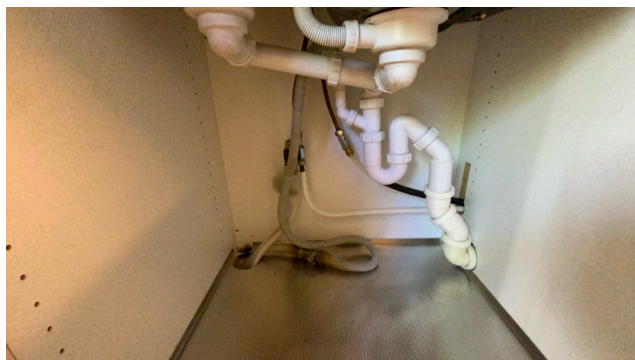
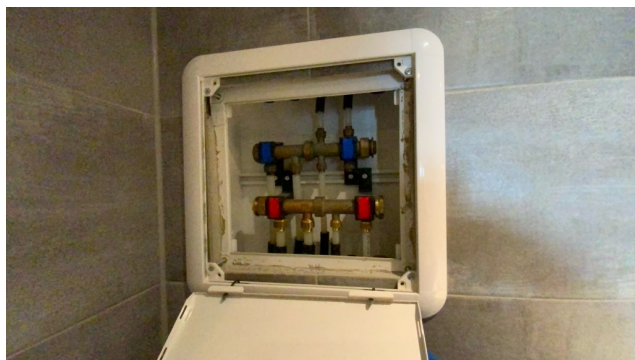
Besiktigelse av røropplegg.

- Det må monteres tettemuffer i enden av varerørene.  
Rørkurser bør merkes.
