# Tilstandsrapport

Boligbygg med flere boenheter

Tveito alle 16, 3660 RJUKAN

Befaringsdato: 19.11.2024

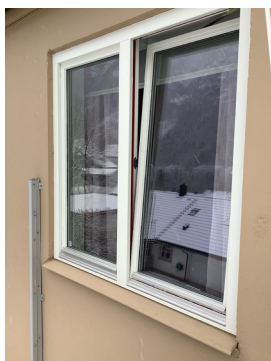
### TG 1 Vinduer

Bygningen har malte trevinduer med 2-lags glass.

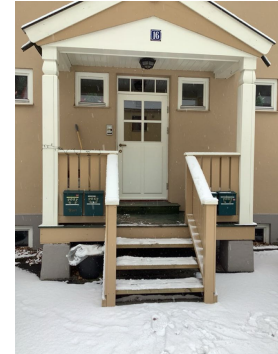
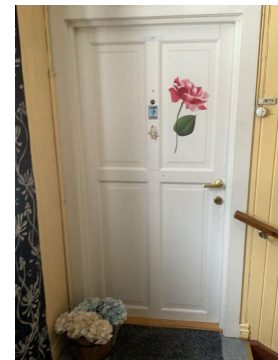
### TG 1 Dører

Bygningen har malt hovedytterdør.

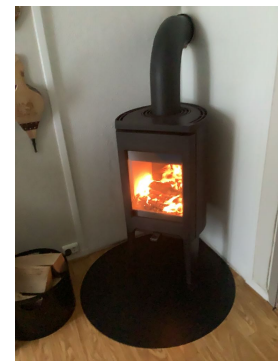
#### ! TG 1 Pipe og ildsted

Boligen har mursteinspipe og vedovn.

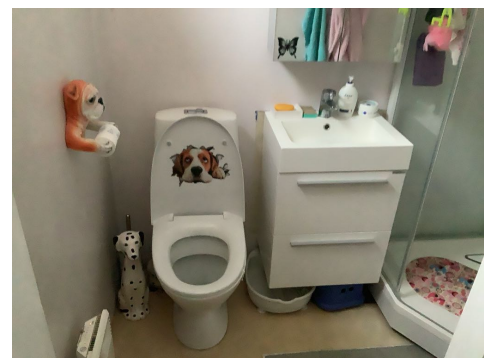
#### TG 3 Generell

- Våtrommet må oppgraderes for å tåle normal bruk etter dagens krav.

En samlet TG 3 for rommet er satt med bakgrunn i alder og manglende tetthet i våtsonen på rommet.

- Våtrommet må totalrenoveres. Alle forhold med tettesjikt, våtsone, sluk m.m. må dokumenteres.

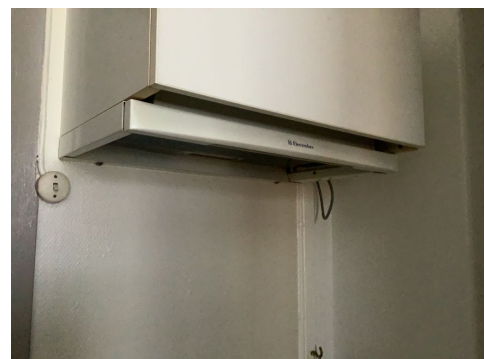
#### ! TG 1 Avtrekk

Det er kjøkkenventilator med avtrekk ut.
