# Tilstandsrapport

Enebolig

Edin Holmes gate 5, 7650 VERDAL

Befaringsdato: 15.08.2025

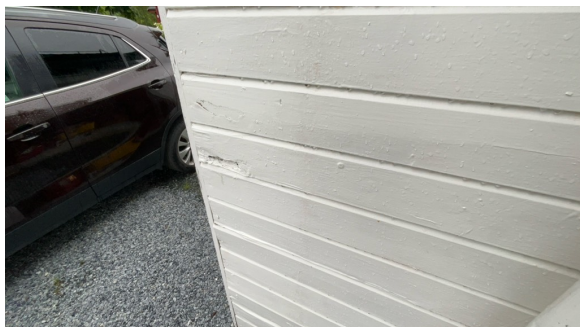
- Det er ingen eller liten lufting i nedre kant av kledning mot grunnmur.
- Det er påvist spredte råteskader i bordkledningen.
- Bordkledning går stedvis nesten helt ned i terreng.

- Råteskader i bordkledningen kan fortsette å utvikle seg både i tilliggende bordkledning og til bakenforliggende veggkonstruksjon, dersom en ikke foretar tiltak.
- Råteskadet trekledning må skiftes ut.

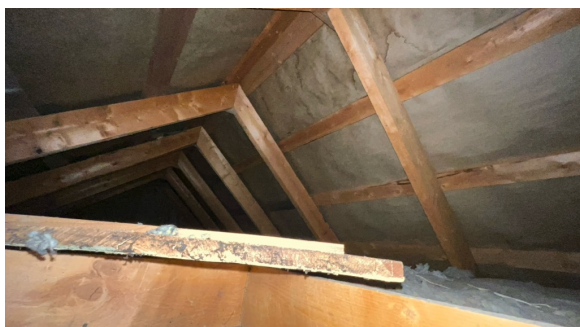
Fuktmerker i undertak på kaldloft. Ingen synlig lufting.

- Det må gjennomføres ytterligere undersøkelser.

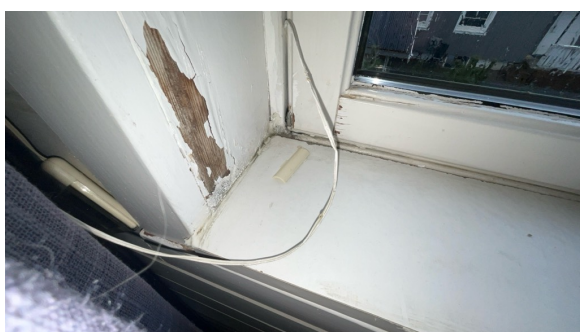
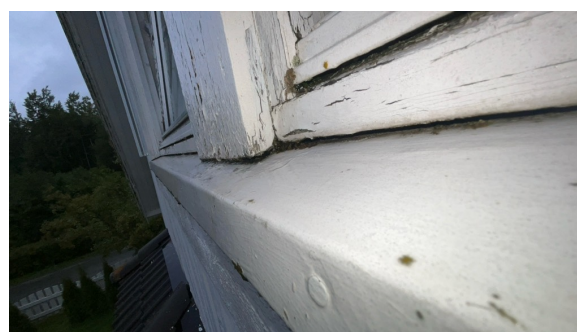
- Karmene i vinduer er slitte og det er sprekker i trevirket.

Det er registrert fuktmerker/malingsavskallinger i vinduskarmen.

Værslitte vinduer mot vest.

- Det må påregnes noe vedlikehold og at enkelte vinduer må skiftes ut.

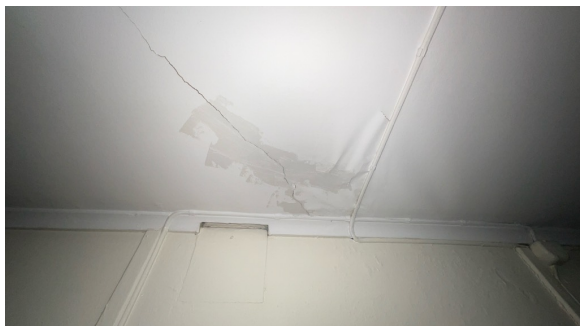
Fuktmerker og avskallinger i himling ved pipe på loft.  
Oppsprukket himling i gang, 2. etasje.

Oppsprukket himling

- Overflater må utbedres eller skiftes.

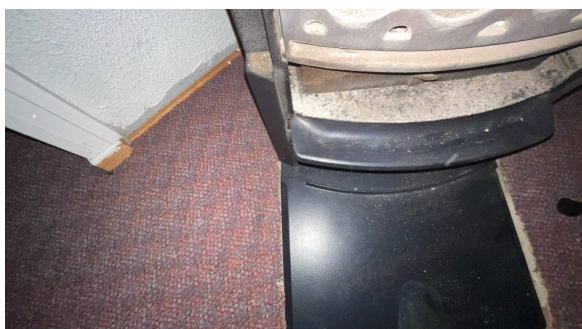
- Avstanden mellom ildstedet og brennbart materiale er for liten.
- Det er påvist brennbart materiale nærmere enn 300 mm fra sotluke/feieluke.
- Pipevanger er ikke synlige.
- Det er påvist riss i overflate.
- Mer enn halvparten av forventet brukstid er passert på pipe.

Kort avstand fra ovnsdør til brennbart materiale i kjeller

- Pipevanger må gjøres tilgjengelig.
- Tidspunkt for piperehabilitering nærmer seg.
- Det må foretas tiltak for å lukke avviket.

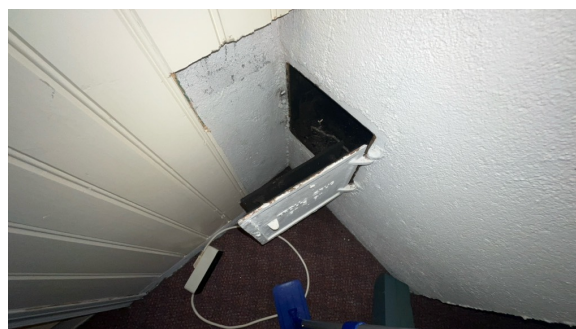
Brennbart materiale nærmere enn 30cm fra feieluke.

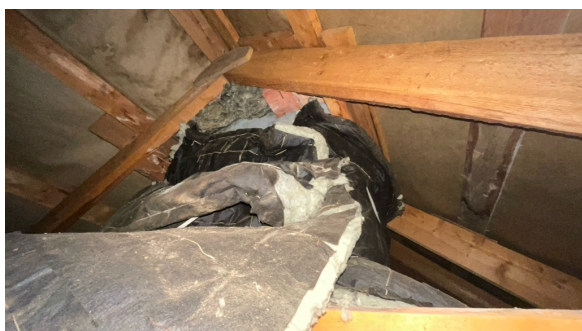
Pipevanger tildekket på kryploft.

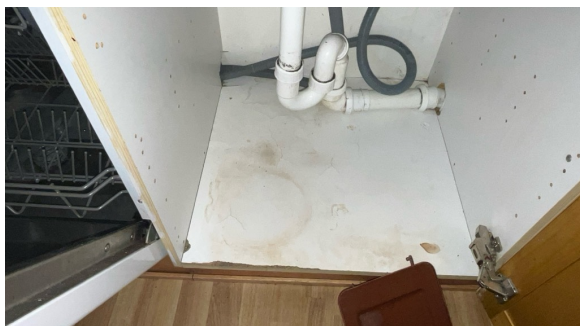
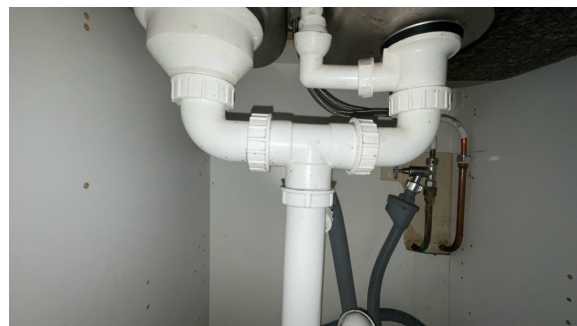
- Det er registrert utettheter eller vannlekkasjer i røropplegg.
- Det er påvist fuktskjolder/svelling i bunnplate i benkeskap.

Utetette rørkoblinger under vask.

- Drypping fra vannrør i kjøkkenbenken kan føre til omfattende fuktskader i området og tilliggende konstruksjoner, dersom det ikke foretas tiltak umiddelbart.
- Det må foretas lokal utbedring.

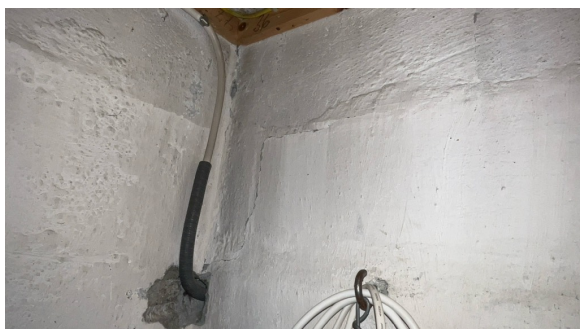
- Grunnmuren har sprekkdannelser.

Riss i murpuss på bod.

- Lokal utbedring må utføres.
