# Tilstandsrapport

Enebolig

Harald Posts vei 81, 1930 AURSKOG

Rapportdato: 01.04.2026

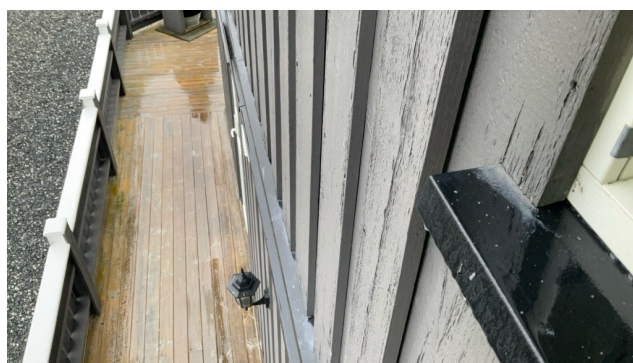
Det er stedvis værslitt/oppsprukket trebordkledning. Trebordkledningen er stedvis montert med endeved tett ned mot vannbrettbeslaget (uten luftespalte) og her vil trebordkledningen har fuktoppsug som vil føre til skader over tid.

Værslitt og oppsprukket trebordkledning bør utbedres/overflatebehandles, og det anbefales å etablere tilstrekkelig luftespalte mellom endeved og vannbrettbeslag for å redusere risikoen for fuktopptak og påfølgende råteskader i kledningen.

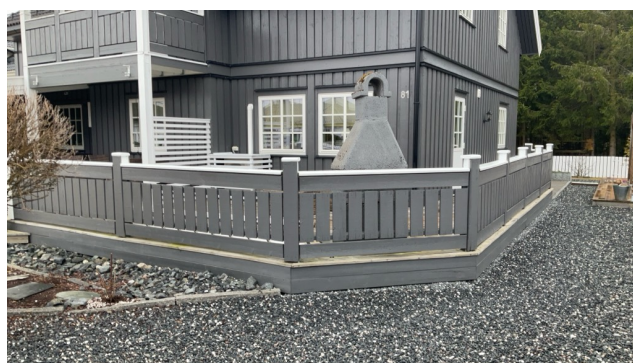
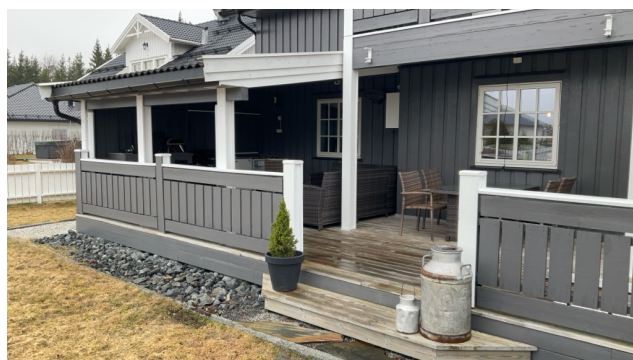
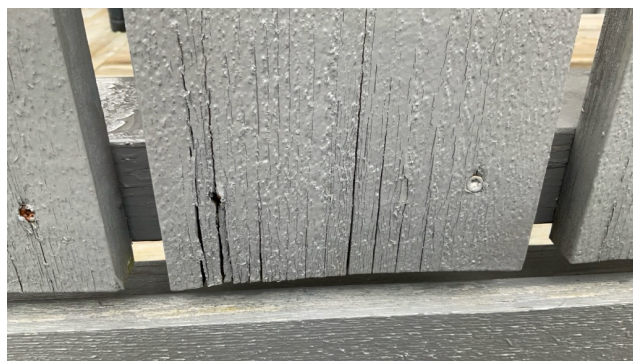
## TG 2 Terrasse

Det er råteskader i enkelte trebord på rekkverket.

Det bør monteres vannbrett og beslag i overgangen mellom tak og vegg for å hindre vanninntrenging på verandaen.

Råteskadede trebord på rekkverket bør skiftes ut for å forhindre videre forringelse av materialene.

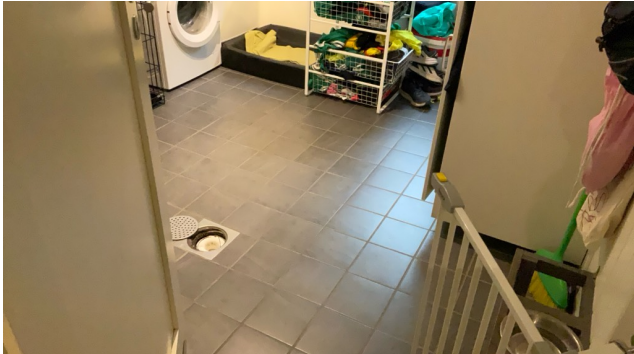
### ! TG 2 Overflater vegger og himling

Det er panelplater i våtsonen til vaskekummen (ikke fuktbestandig materiale).

- Uegnede materialer må fuktbeskyttes/utskiftes.

Panelplater i våtsonen bør fuktbeskyttes eller skiftes ut til egnet materiale for å redusere risikoen for skader.

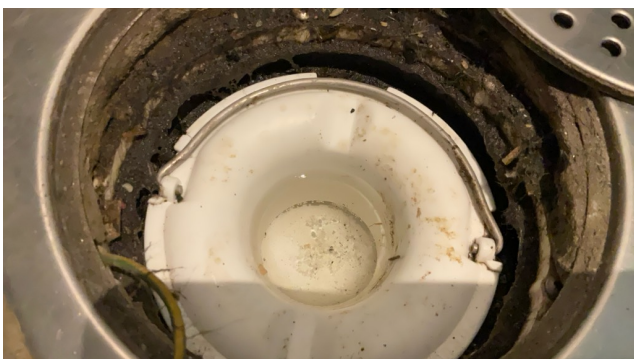
### ! TG 3 Membran og tettesjikt - vegger

Manglende membran medfører økt risiko for vanninntrenging og påfølgende fuktskader, noe som kan føre til kostbare reparasjoner.

Det må etableres tilfredsstillende membran eller tettesjikt på vegg i våtsonen ved vaskekummen for å hindre fuktskader i underliggende konstruksjoner.

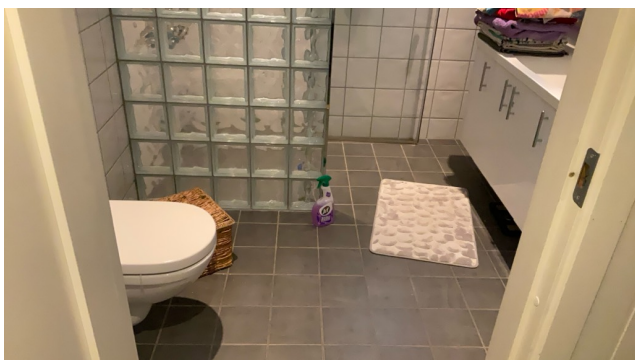
## TG 2 Overflater vegger og himling

- Det er vindu/dør med ikke fuktbestandige materialer i våtsonen (ved vask, dusj, badekar, osv.), løsningen eller byggematerialet er uegnet.

- Dersom det ikke gjøres tiltak, kan dette medføre oppfukning, oppsvelling og forringelse av materialer over tid og fuktskader på tilstøtende konstruksjoner.
- Uegnede materialer må fuktbeskyttes/utskiftes.

Vinduet, foringer og listverk bør skiftes ut med fuktbestandige materialer for å hindre vanninntrengning i konstruksjonen.

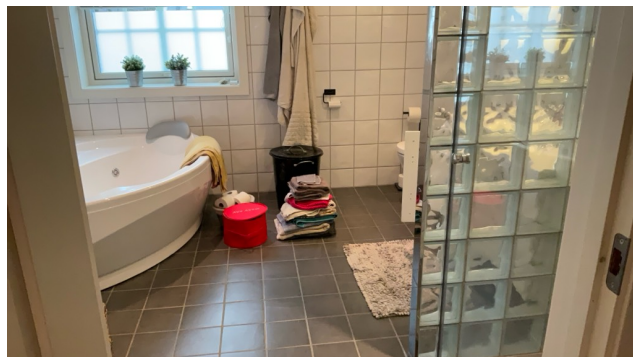
### ! TG 2 Overflater vegger og himling

- Det er vindu/dør med ikke fuktbestandige materialer i våtsonen (ved vask, dusj, badekar, osv.), løsningen eller byggematerialet er uegnet.  
Det er vindu i våtsonen til badekaret.

- Dersom det ikke gjøres tiltak, kan dette medføre oppfukning, oppsvelling og forringelse av materialer over tid og fuktskader på tilstøtende konstruksjoner.
- Uegnede materialer må fuktbeskyttes/utskiftes.

Vinduet, foringer og listverk bør skiftes ut med fuktbestandige materialer for å hindre vanninntrengning i konstruksjonen.
