Tilstandsrapport

Enebolig

Staurhuslia 18, 1940 BJØRKELANGEN

Befaringsdato: 29.04.2024

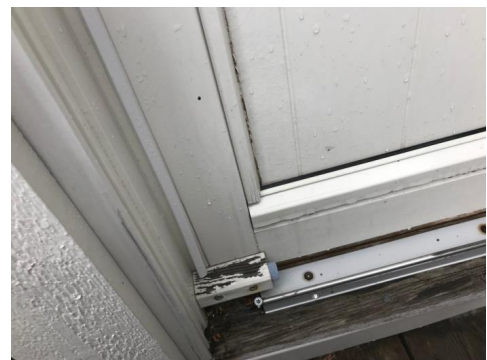
- Det er påvist dører som er vanskelig å åpne eller lukke
- Karmene i dører er værslitte utvendig og det er sprekker i treverket.

Værslitt utvendig terrassedør.

Bør foretas justering av entredør og overflatebehandling av terrassedør.

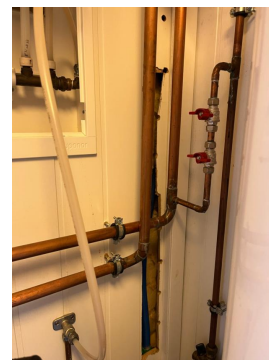
Det er hull i vegg ved samleskap for vannrør og ett rør kommer ut av skap slik at dør til rør i rør skap ikke kan monteres på plass

Hull i vegg. Vannrør ut av skap-åpning

Rommet fungerer med dette avviket. Om mulig bør røranlegg ordnes opp med omlegging av rør.

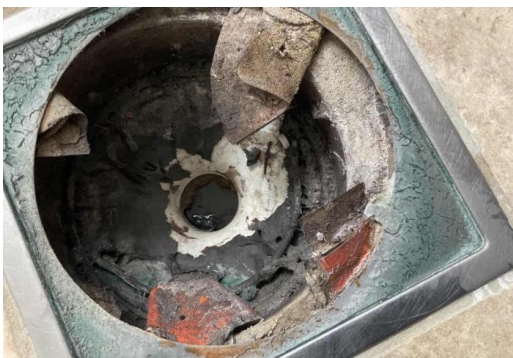
Ukjent type forhøyingsring. Membran ikke klemt i sluk.

- Våtrommet fungerer med dette avviket.
- Overvåk konstruksjonen jevnlig. For å få tilstandsgrad 0 eller 1 må løsningen utbedres, men tidspunktet for når dette er nødvendig er vanskelig å si noe om.

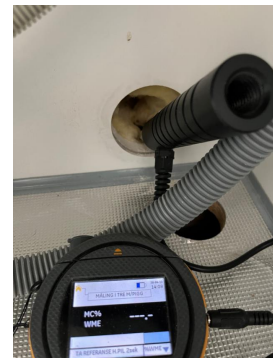
Hulltaking er foretatt, uten å påvise unormale forhold. Hull boret i benkeskap under utslagsvask.

Målt med pigger i treverk.

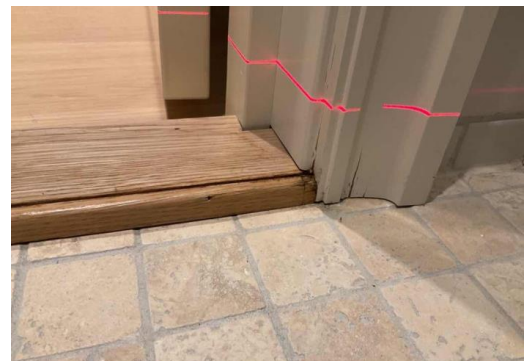
Synlige fuktmerker på terskel/feilist på dør. Fuktmerke/begynnende råteskade i nedre kant på dørlist.

Fuktmerker ved terskel og dørlist.

Det bør gjøres nærmere undersøkelse og eventuelt foreta utbedring av skade.

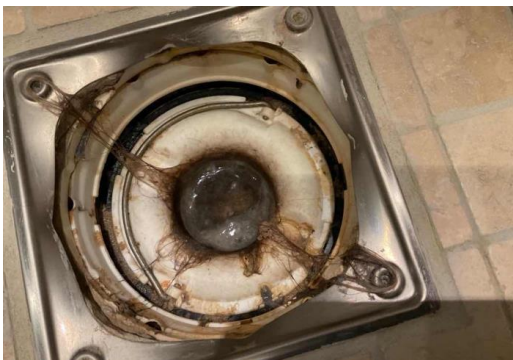
Delvis synlig mansjett i sluk. (lite bad)

Det anbefales nærmere undersøkelse av sluk/mansjett og eventuell utbedring av dette.

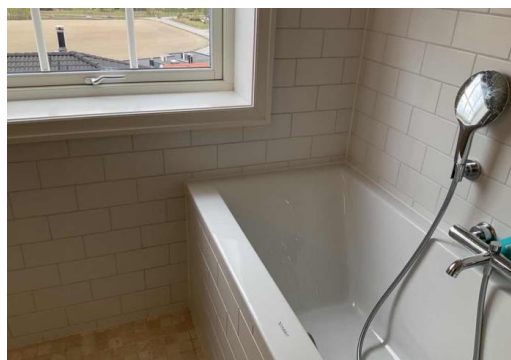
• Det er vindu/dør med ikke fuktbestandige materialer i våtsonen (dusjsonen), løsningen eller byggematerialet er uegnet

Vindu i våtzone.

Det anbefales å utvise forsiktighet ved bruk av dusj i badekar og eventuelt fuktbeskytte vindu/utforing med mer vannbestandig materialer.

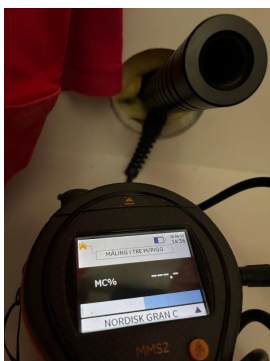
Hulltaking er foretatt, uten å påvise unormale forhold. Boret hull i skap soverom mot dusj/våtzone i bad.

Måleresultat med pigger i treverk. Stort bad 2.etg.
