Tilstandsrapport

Enebolig

Rindalslina 1544 , 6658 RINDALSSKOGEN

Befaringsdato: 04.05.2026

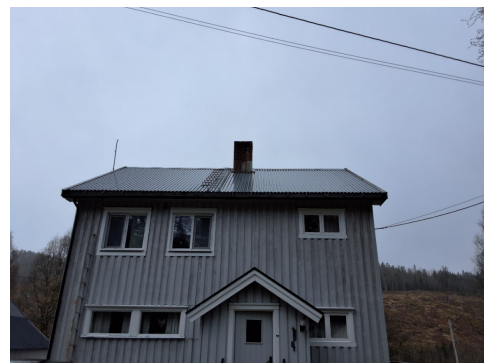
Det er risiko for skjulte skader eller begynnende lekkasjer som ikke er synlige fra bakkenivå. Økende alder gir økt sannsynlighet for svekket tetthet i takking og undertak.

Eventuelle lekkasjer kan medføre fuktskader i takkonstruksjonen og tilstøtende bygningsdeler. Skader kan utvikle seg over tid og føre til behov for omfattende utbedringer.

Det anbefales nærmere kontroll av taket når sikker adkomst er etablert. Det må påregnes vedlikehold og på sikt utskifting av takteking og undertak.

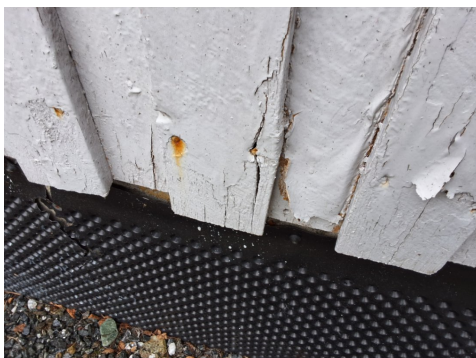
- Det er påvist spredte råteskader i bordkledningen.

Spredte råteskader i kledning indikerer fuktpåvirkning og begynnende nedbrytning. Manglende inspeksjonsmulighet av konstruksjonen gir usikkerhet knyttet til tilstand bak kledning.

- Råteskader i bordkledningen kan fortsette å utvikle seg både i tilliggende bordkledning og til bakenforliggende veggkonstruksjon, dersom en ikke foretar tiltak.

Det er risiko for videre utvikling av råte og fuktskader, samt mulig skadedyrinnrenghing dersom musetetting er mangelfull.

Skader kan utvikle seg og påvirke underliggende konstruksjon, med behov for utskifting av kledning og eventuelt reparasjon av bakenforliggende bygningsdeler.

Det anbefales vedlikehold og utskifting av skadet kledning. Videre bør det vurderes kontroll av bakliggende konstruksjon og sikring av tilfredsstillende tetting mot skadedyr.

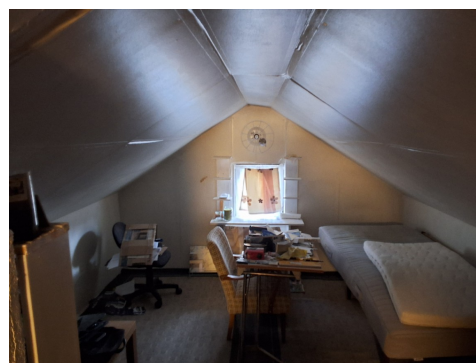
Takkonstruksjonen er utført som plassbygget sperrekonstruksjon. Det er registrert symptomer på aktivitet fra skadedyr (mus). Loftet har et innredet rom, noe som medfører begrenset inspeksjonsmulighet av konstruksjonen.

- Det er registrert symptom på aktivitet fra skadedyr.

Registrert aktivitet fra skadedyr indikerer mulig mangelfull tetting og risiko for skade på konstruksjonen. Begrenset tilgjengelighet gir usikkerhet knyttet til tilstand i skjulte deler av takkonstruksjonen.

Skadedyr kan forårsake skade på isolasjon, dampspærre og trekonstruksjoner. Begrenset inspeksjon øker risiko for uoppdagede skader.

Skader fra skadedyr kan føre til redusert funksjon i konstruksjonen, samt behov for utbedring og rengjøring. Eventuelle skjulte skader kan utvikle seg over tid.

Det anbefales tiltak for å hindre skadedyrtilgang, samt nærmere kontroll av takkonstruksjonen der dette er mulig. Ved mistanke om skade bør ytterligere undersøkelser gjennomføres.

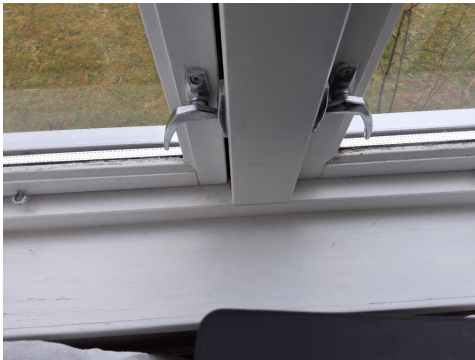
Bygningen har malte trevinduer med 2-lags glass fra ca. 1988. Karmene fremstår som slitte, og det er registrert sprekker i trevirket.

- Karmene i vinduer er slitte og det er sprekker i trevirket.

Vinduer har høy alder og fremstår med slitasje. Sprekker i karm indikerer begynnende nedbrytning og redusert tetthet.

Det er risiko for luftlekkasjer, fuktinntrenging og videre nedbrytning av trevirket. Dette kan også medføre kondensproblematikk og redusert isolasjonsevne.

Redusert komfort, økte energitap og behov for vedlikehold eller utskifting. Skader kan utvikle seg og medføre ytterligere forringelse av vinduenes funksjon.

Det anbefales vedlikehold av overflater og tetting av utettheter. Vinduer bør påregnes utskiftet på sikt.

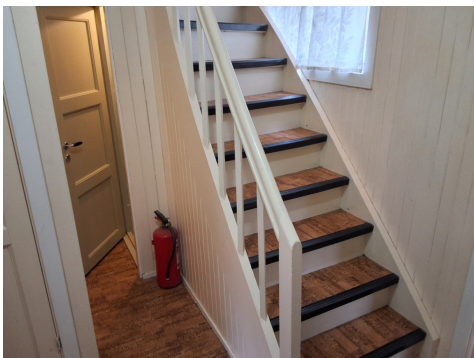
Trappeløsningene har flere avvik fra anbefalte sikkerhetskrav, herunder manglende rekkverk, manglende returgelender og bratt utforming. Trapp til loft vurderes som stige og ikke som godkjent trappeløsning.

Det anbefales å etablere rekkverk og returgelender, samt vurdere utbedring av trappeløsningene for bedre sikkerhet. Loftstrapp bør vurderes erstattet med godkjent løsning.

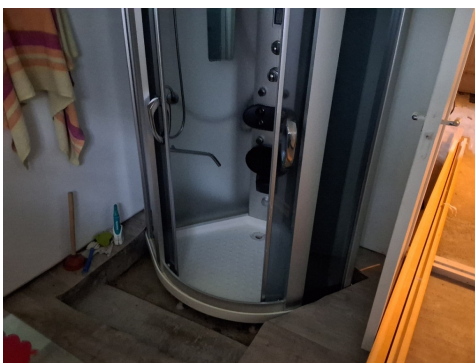
- Manglende oppgradering av våtrommet medfører høy risiko for at konstruksjonene ikke vil tåle vanlig bruk av vann eller lekkasjer. Dette kan føre til fuktskader på tilstøtende konstruksjoner.

Det er høy risiko for at konstruksjonen ikke tåler normal bruk eller lekkasjer. Selv med dusjkabinett kan vann trenge ut i konstruksjonen ved søl, kondens eller lekkasjer fra installasjoner.

Fuktinntrenging kan føre til omfattende skader i gulv- og veggkonstruksjoner, med fare for råte, soppvekst og redusert levetid. Skader kan utvikle seg skjult og medføre kostbare utbedringer.

Det anbefales full oppgradering av våtrommet til dagens forskriftsnivå.

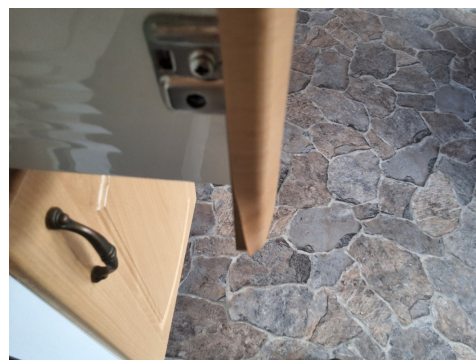
- Det er påvist skader på overflater/kjøkkeninnredning utover normal slitasjegrad.

Registrerte skader på overflater indikerer slitasje og redusert funksjon/estetikk. Manglende informasjon om alder gir usikkerhet knyttet til forventet levetid.

Slitte overflater kan være mer utsatt for fuktinntrenging, særlig rundt vask og benkeplate.

Det anbefales utbedring eller utskifting av skadede deler av kjøkkeninnredningen. Videre vedlikehold må påregnes.

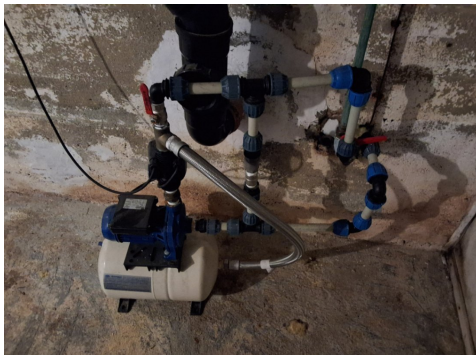
- Mer enn halvparten av forventet brukstid er passert på innvendige vannledninger.
- Det er lekkasje fra rør.
- Det er påvist andre avvik:

Alder på vannledningene tilsier økt slitasje. Registrert lekkasje/avrenning fra overløp på varmtvannsbereder indikerer avvik i systemet som påvirker drift og funksjon.

Kontinuerlig vannføring kan medføre unødvendig belastning på pumpe og økt slitasje på installasjoner. Det er også risiko for vannlekkasjer og følgeskader på omkringliggende konstruksjoner.

Vnnpumpe arbeider mye grunnet lekkasje på vannrør

- Dersom avvik ikke utbedres er det fare for videre skadeutvikling.
- Vannrør må skiftes.

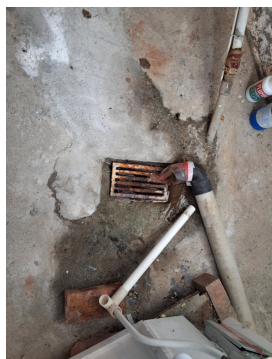
Her er det en lekkasje på vannrør eller tank

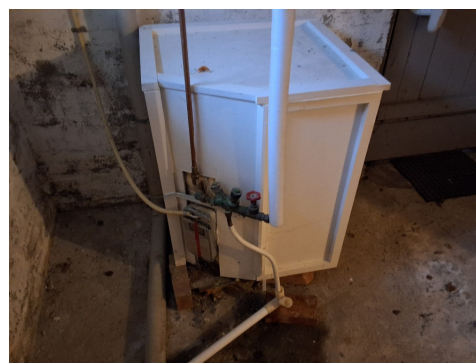
- Det er ikke behov for utbedringstiltak siden tanken fungerer i dag, men ut ifra alder kan skader plutselig oppstå på eldre tanker.

Det er risiko for lekkasje eller funksjonssvikt som følge av alder.

Eventuell lekkasje kan medføre fuktskader på omkringliggende konstruksjoner. Uforutsett svikt kan føre til behov for akutt utskifting.

Varmtvannbereder er innebygget

Det anbefales jevnlig kontroll og å påregne utskifting på kort sikt.
