Rindalslina 1544, 6658 RINDALSSKOGEN

**Innholdsrik enebolig på stor tomt
på 2,1 mål | Garasje og uthus |
Oppgraderingsbehov**

Tilstandsrapport

Befaringsdato: 04.05.2026

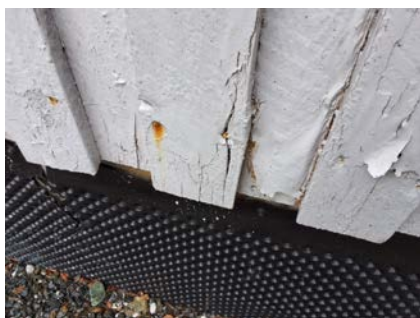
Det er påvist spredte råteskader i bordkledningen. Spredte råteskader i kledning indikerer fuktpåvirkning og begynnende nedbrytning. Manglende inspeksjonsmulighet av konstruksjonen gir usikkerhet knyttet til tilstand bak kledning.

Det anbefales vedlikehold og utskifting av skadet kledning. Videre bør det vurderes kontroll av bakliggende konstruksjon og sikring av tilfredsstillende tetting mot skadedyr.

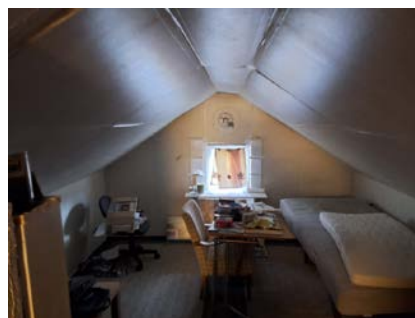
Det er registrert symptom på aktivitet fra skadedyr. Registrert aktivitet fra skadedyr indikerer mulig mangelfull tetting og risiko for skade på konstruksjonen. Begrenset tilgjengelighet gir usikkerhet knyttet til tilstand i skjulte deler av takkonstruksjonen.

Det anbefales tiltak for å hindre skadedyrtilgang, samt nærmere kontroll av takkonstruksjonen der dette er mulig. Ved mistanke om skade bør ytterligere undersøkelser gjennomføres.

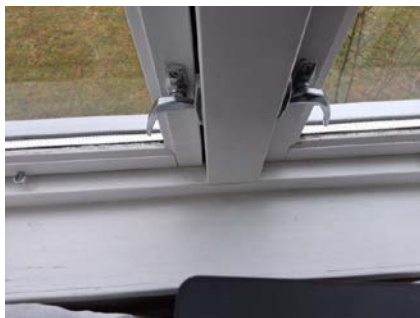
Karmene i vinduer er slitte og det er sprekker i trevirket. Vinduer har høy alder og fremstår med slitasje. Sprekker i karm indikerer begynnende nedbrytning og redusert tetthet.

Det anbefales vedlikehold av overflater og tetting av utettheter. Vinduer bør påregnes utskiftet på sikt.

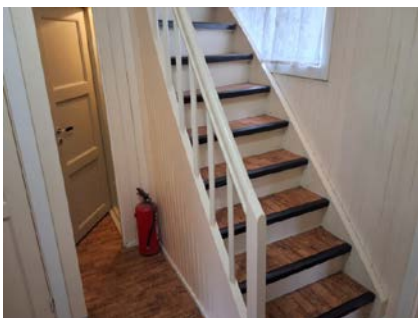
Trappen er nokså bratt og lite egnet for trapp mellom boligrom. Trappeløsningene har flere avvik fra anbefalte sikkerhetskrav, herunder manglende rekkverk, manglende returgelender og bratt utforming. Trapp til loft vurderes som stige og ikke som godkjent trappeløsning.

Det anbefales å etablere rekkverk og returgelender, samt vurdere utbedring av trappeløsningene for bedre sikkerhet. Loftstrapp bør vurderes erstattet med godkjent løsning.

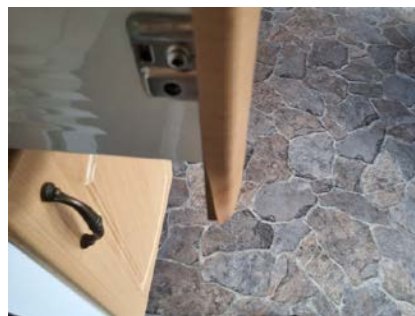
1. ETASJE > KJØKKEN

Det er påvist skader på overflater/kjøkkeninnredning utover normal slitasjegrad.

Det anbefales utbedring eller utskifting av skadede deler av kjøkkeninnredningen. Videre vedlikehold må påregnes.

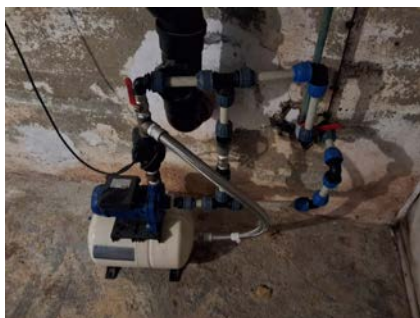
Mer enn halvparten av forventet brukstid er passert på innvendige vannledninger. Det er lekkasje fra rør. Det er påvist andre avvik: Alder på vannledningene tilsier økt slitasje. Registrert lekkasje/avrenning fra overløp på varmtvannsbereder indikerer avvik i systemet som påvirker drift og funksjon.

Vannpumpe arbeider mye grunnet lekkasje på vannrør

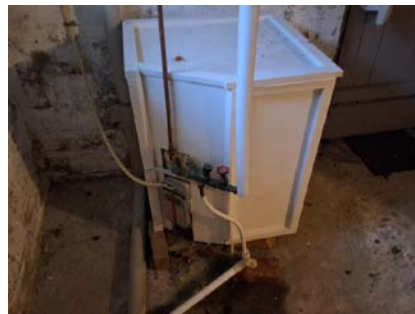
Varmtvannbereder er innebygget

Det anbefales jevnlig kontroll og å påregne utskifting på kort sikt.
