# Tilstandsrapport

Enebolig

Rindalslina 1544 , 6658 RINDALSSKOGEN

Befaringsdato: 04.05.2026

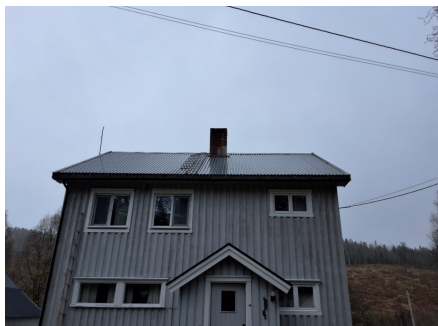
## TG 2 Nedløp og beslag

Manglende tilfredsstillende bortledning av vann fra taknedløp fuktskader på grunnmur og tilstøtende bygningsdeler. Begrenset adkomst til pipe gjør jevnlig feiing og tilsyn vanskelig, mens snø- og isras fra taket ikke kan utelukkes der snøfangere mangler.

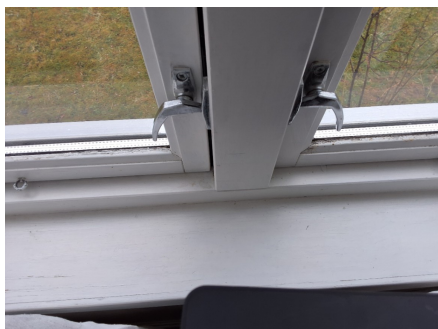
## TG 1 Vinduer med 3 lags glass

Vinduer fra byggeår ca. 1947 med enkelt glass. Det er registrert værslitte karm og sprekker i treverk utover normal slitasjegrad. Enkelte vinduer er vanskelig å åpne og lukke.

- Det er påvist at enkelte vinduer er vanskelig å åpne/lukke.
- Karmene i vinduer er slitte og det er sprekker i trevirket.

Vinduer har svært høy alder og tydelig nedbrytning. Sprekker i treverk samt redusert funksjon (åpning/lukking) indikerer vesentlig svekket tilstand og funksjon.

**Risiko:**  
Det er høy risiko for luftlekkasjer, fuktinntrenging og videre nedbrytning av trevirket. Dårlig funksjon kan også medføre redusert rømningsmulighet.

**Konsekvens:**  
Redusert bokomfort, betydelige varmetap og økt risiko for fuktskader. Videre forringelse kan føre til svikt i konstruksjonen.

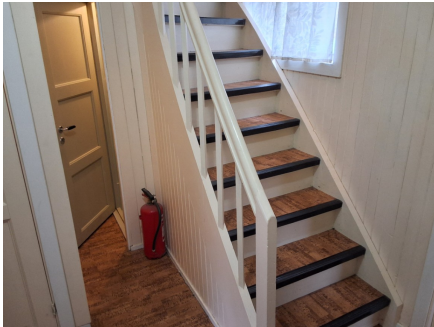
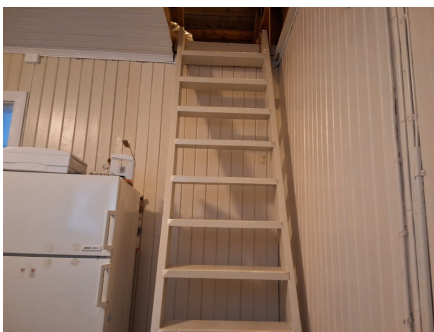
Boligen har malt tretrapp. Trapp til kjeller er bratt med lav takhøyde og mangler rekkverk og returgelender. Trapp til 2. etasje mangler returgelender. Trapp til loft er utført som stig. Trappeløsningene har flere avvik fra anbefalte sikkerhetskrav, herunder manglende rekkverk, manglende returgelender og bratt utforming. Trapp til loft vurderes som stige og ikke som godkjent trappeløsning.

Trappeløsningene har flere avvik fra anbefalte sikkerhetskrav, herunder manglende rekkverk, manglende returgelender og bratt utforming. Trapp til loft vurderes som stige og ikke som godkjent trappeløsning.

Personskader kan oppstå ved bruk. Trappeløsningene gir redusert brukskvalitet og kan medføre behov for utbedring for å tilfredsstille sikkerhetsnivå.

Det anbefales å etablere rekkverk og returgelender, samt vurdere utbedring av trappeløsningene for bedre sikkerhet. Loftstrapp bør vurderes erstattet med godkjent løsning.

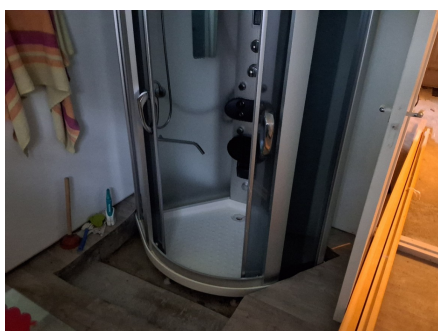
• Manglende oppgradering av våtrommet medfører høy risiko for at konstruksjonene ikke vil tåle vanlig bruk av vann eller lekkasjer. Dette kan føre til fuktskader på tilstøtende konstruksjoner.

Det er høy risiko for at konstruksjonen ikke tåler normal bruk eller lekkasjer. Selv med dusjkabinett kan vann trenge ut i konstruksjonen ved søl, kondens eller lekkasjer fra installasjoner.

Fuktinntrenging kan føre til omfattende skader i gulv- og veggkonstruksjoner, med fare for råte, soppvekst og redusert levetid. Skader kan utvikle seg skjult og medføre kostbare utbedringer.

Det anbefales full oppgradering av våtrommet til dagens forskriftsnivå.

**Kostnadsestimat: 100 000 - 200 000**

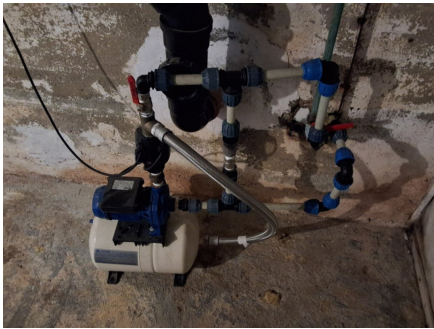
- Mer enn halvparten av forventet brukstid er passert på innvendige vannledninger.
- Det er lekkasje fra rør.
- Det er påvist andre avvik:

Alder på vannledningene tilsier økt slitasje. Registrert lekkasje/avrenning fra overløp på varmtvannsbereder indikerer avvik i systemet som påvirker drift og funksjon.

**Risiko:**  
Kontinuerlig vannføring kan medføre unødvendig belastning på pumpe og økt slitasje på installasjoner. Det er også risiko for vannlekkasjer og følgeskader på omkringliggende konstruksjoner.

**Konsekvens:**  
Økt slitasje på tekniske installasjoner, høyere energiforbruk og risiko for fuktskader. Over tid kan dette føre til behov for utskifting eller reparasjon.

Vannpumpe arbeider mye grunnet lekkasje på vannrør

**Anbefalt tiltak:**  
Det anbefales å avklare årsak til vann fra overløp og utbedre forholdet. Videre bør tilstanden på vannledningene følges opp, og utskifting må påregnes på sikt.

**Kostnadsestimat: Under 20 000**

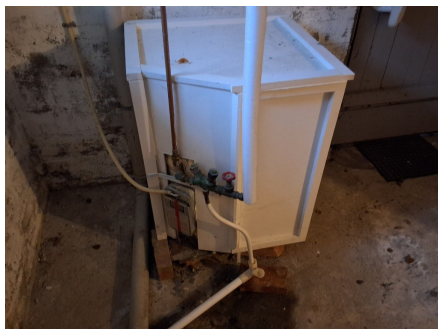
- Det er ikke behov for utbedringstiltak siden tanken fungerer i dag, men ut ifra alder kan skader plutselig oppstå på eldre tanker.

Det er risiko for lekkasje eller funksjonssvikt som følge av alder.

Eventuell lekkasje kan medføre fuktskader på omkringliggende konstruksjoner. Uforutsett svikt kan føre til behov for akutt utskifting.

Varmtvannbereder er innebygget

Det anbefales jevnlig kontroll og å påregne utskifting på kort sikt.
