# Amboltveien 110a 4311 Hommersåk

## Tilstandsrapport Eierskifte

Boligtype: Leilighet

Byggeår: 2021

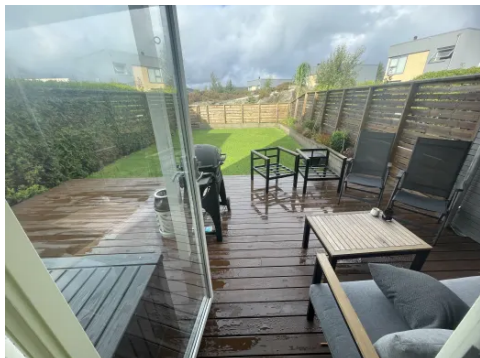
### 6.1 Balkong, terrasse, platting

TG-1

Terrassen er oppført med impregnerte terrassebord. Det ble ikke registrert feil eller avvik ved befarings. Konstruksjonen fremstår i god stand sett i forhold til alder.

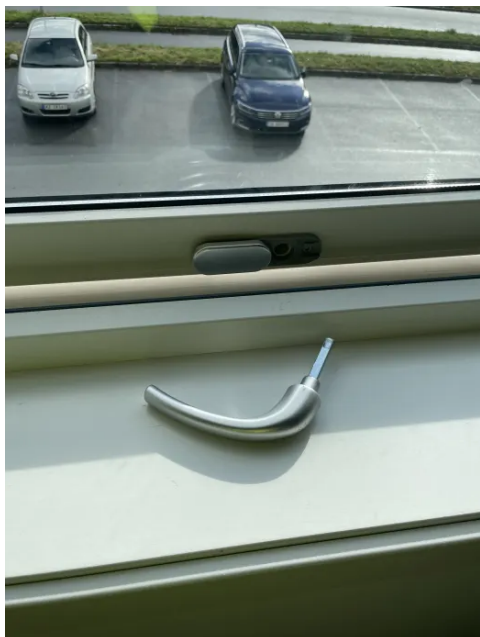
### 6.2 Vinduer og dører

TG-2

Det er registrert avvik i åpnings-/lukkemekanismen på vinduet, hvor håndtaket er defekt og lå løst ved befarings. For øvrig ble det ikke registrert andre avvik på vinduene.

Defekt håndtak må skiftes/repareres.

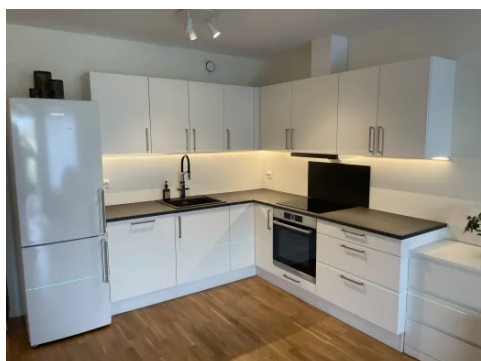
## 6.4 Kjøkken

| Innredning med hvite, slette fronter og svart laminert benkeplate. Det ble ikke registrert avvik ved befaring, og innredningen vurderes å være i god stand i forhold til alder. | |

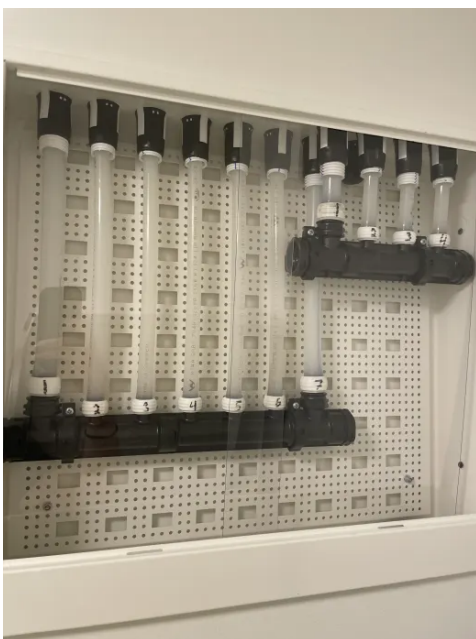
## 6.7 Vannledninger

TG-1

Vannledninger er utført som rør-i-rør-system med sentralfordelerskap. Det ble ikke registrert synlige avvik. Anlegget vurderes å være i normal teknisk stand i forhold til alder og bruk.

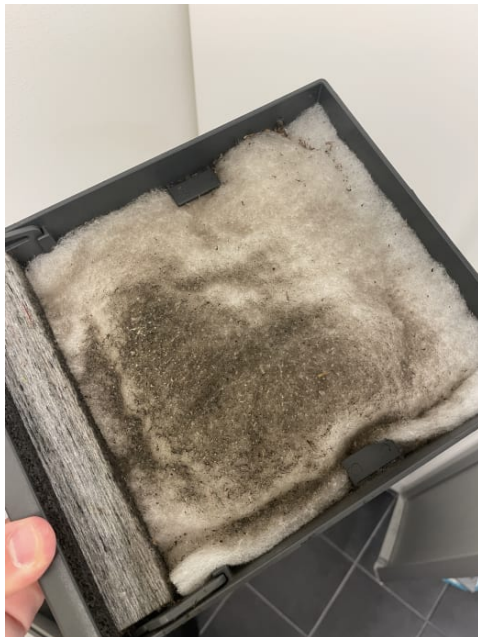
## 6.12 Ventilasjon

| <b>Oppsummering av ventilasjon</b> <span>TG-2</span> | |
| <p>Leiligheten har balansert ventilasjonsanlegg fra byggeår. Anlegget ble kontrollert visuelt uten at det ble registrert vesentlige feil eller mangler. Fremstår i normal stand i forhold til alder, filter er tilsmusset og bør skiftes.</p> | |

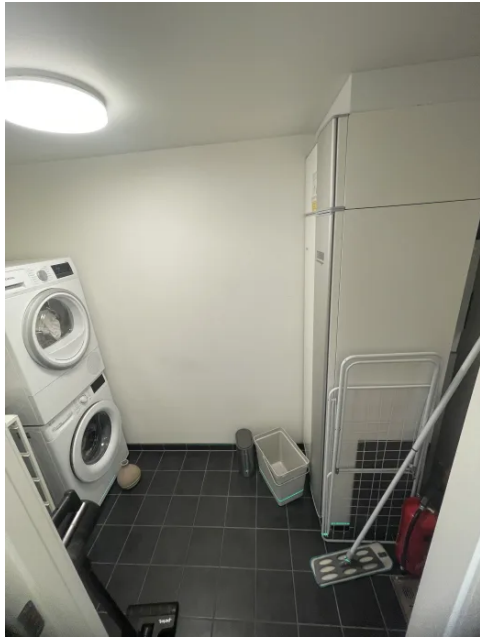
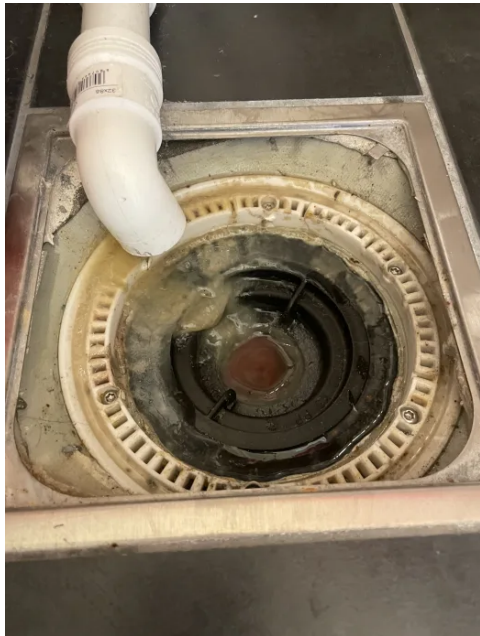
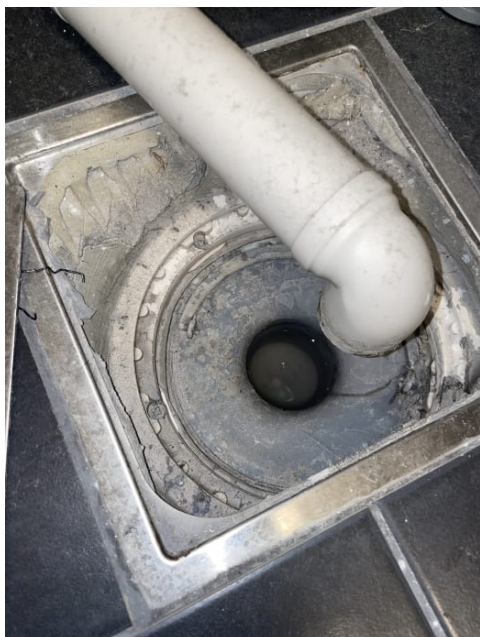
Det er registrert to sluk i rommet, ett ved opplegg for vaskemaskin og ett ved NIBE skapet. Synlig membran under klemring er observert i begge sluker. Fall fra topp gulv v/dør til sluk er 15mm på begge.

Det er ikke mulig å kontrollere hvor membranen er avsluttet ved døren. Dette gir usikkerhet om det er tilfredsstillende høydeforskjell fra avsluttet membran ved dør og topp sluk på minimum 25mm, og det er derfor valgt tilstandsgrad 2.

Dersom membranen ikke er tilstrekkelig ført opp bak terskel, kan det føre til vannlekkasje til tilstøtende konstruksjoner ved vannsøl eller lekkasjer. Dette kan gi fuktskader i gulv eller vegger utenfor baderommet.
