# Tilstandsrapport

1/2-part av tomannsbolig

Fageråsen terrasse 46, 8624 MO I RANA

Befaringsdato: 08.10.2024

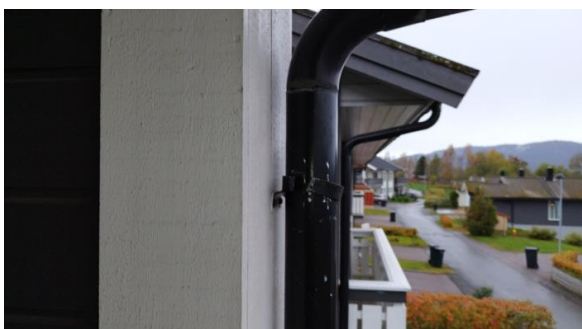
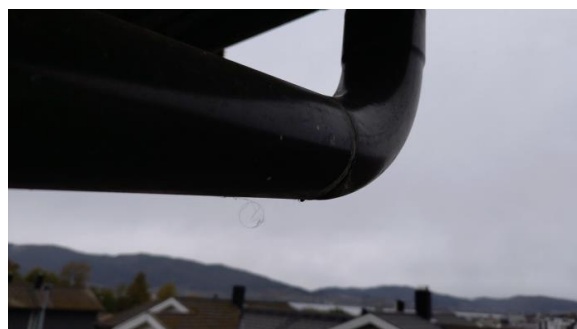
Renner og nedløp av lakkert metall. En luftehatt tilknyttet boligen på taket. Takstige til pipen. Pipen er tekket med heldekkende beslag med bue.

Veggfestet må festes.  
Årsaken til drypplekkasjen må utbedres.

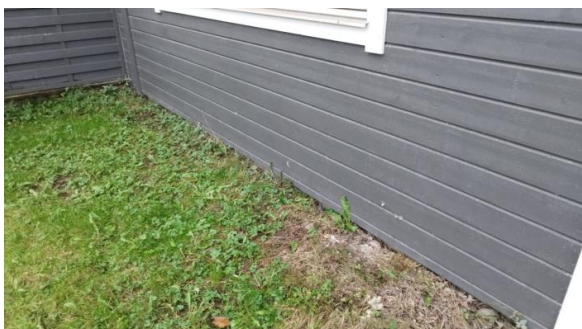
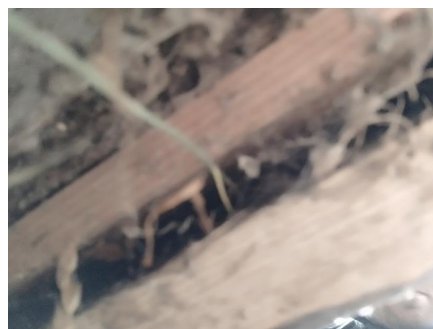
Yttervegger av bindingsverk av tre. Ytterveggene er utvendig tekket med liggende kledning. Det bemerkes at takstingeniøren ikke har gjort fysiske inngrep i konstruksjonen og at isolasjonstykkel, kvalitet eller tilstand derfor ikke kan dokumenteres.

- Musesperre må etableres.
- Lokal utbedring bør foretas for å øke avstanden mellom terreng og bordkledning.

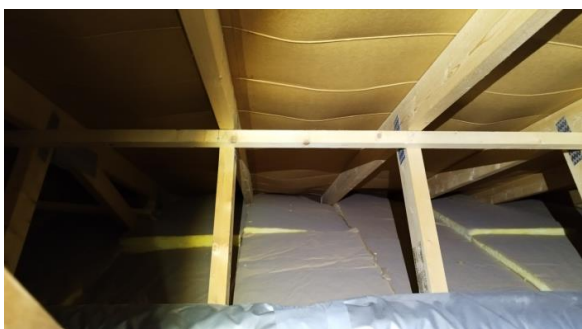
Saltak takkonstruksjon av tre (W-sperrer).  
Undertak av brettex.  
Loftskillet er isolert med ca. 20-25 cm isolasjon.  
Adkomst til kaldloftet via luke i himling på soverommet i 1. Etasje.  
Det ble fuktmålt i takkonstruksjonen ved befaring, og det ble ikke registrert forhøyede fuktverdier.

Det bør etableres bedre luftespalte i takfoten.

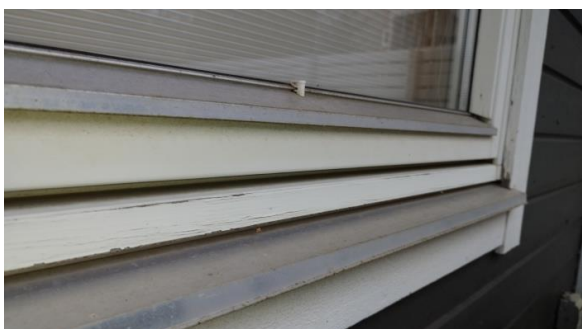
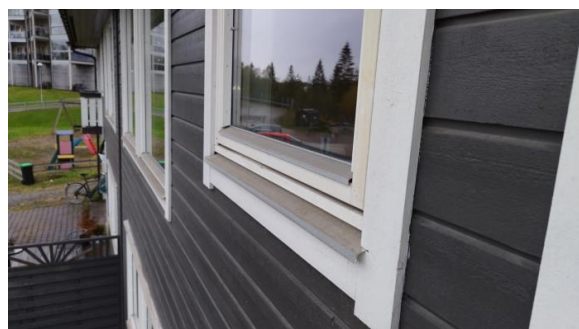
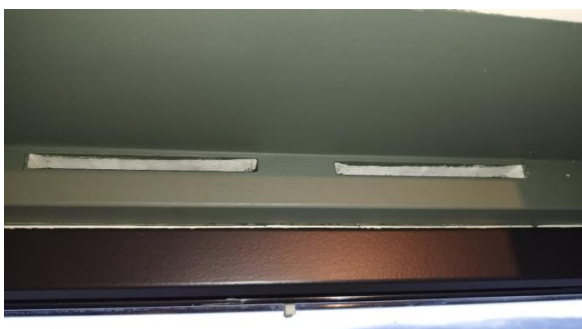
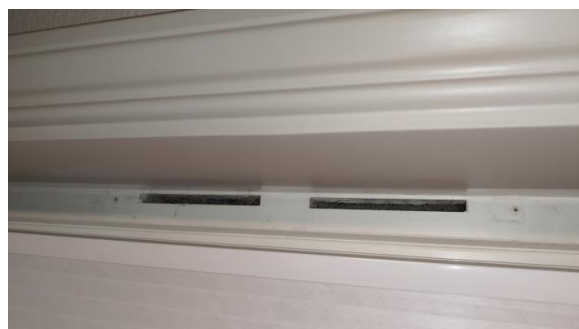
Boligen har malte trevinduer med 2-lags glass.

Normalt vedlikehold av vinduene må påregnes, samt at spalteventiler monteres.

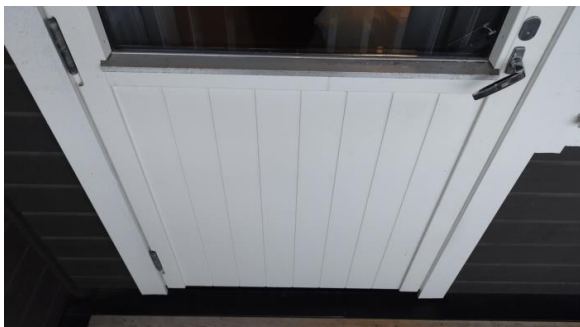
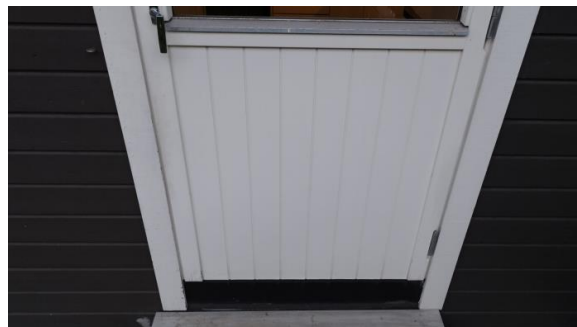
-Litt oppsprukket maling på terrassedøren.

Håndtakene bør utbedres.  
Normalt vedlikehold av dørene må påregnes.

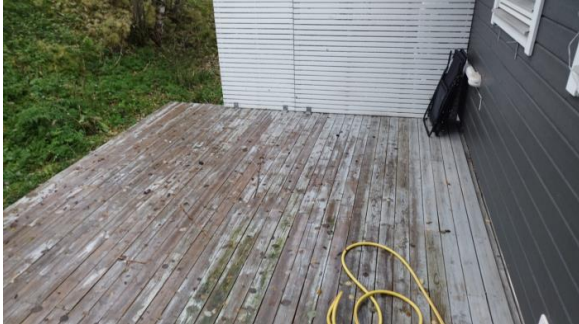
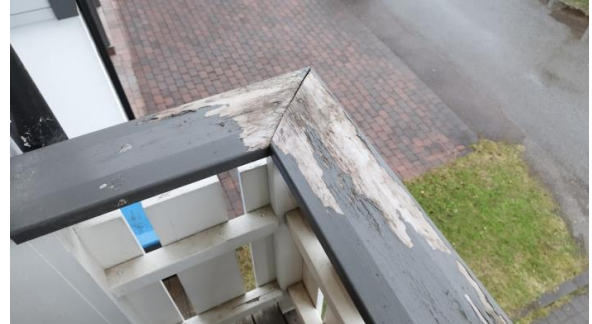
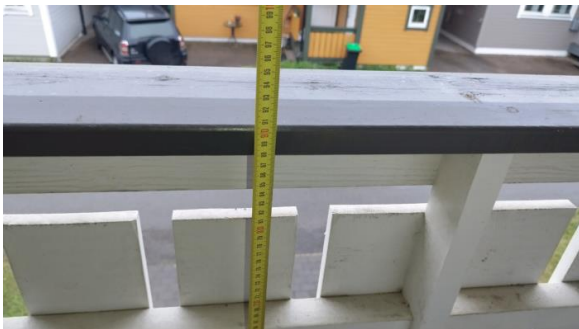
Terrasse på ca. 21,3 m<sup>2</sup>. Levegg mot nabo.  
Terrassen har adkomst fra hage og via dør fra kjøkkenet.

Vedlikehold av terrassedekket og rekkverket må påregnes.  
Skraping og maling.

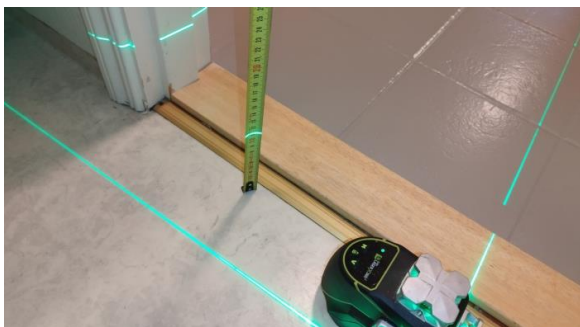
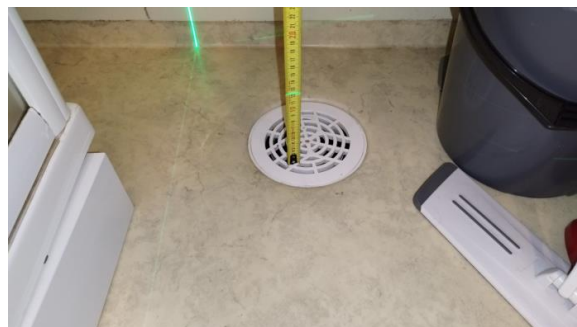
- Våtrommet fungerer med dette avviket.

Vær oppmerksom ved bruk. For å få tilstandsgrad 0 eller 1 må gulvet bygges med riktig fall til sluk. Det vil imidlertid sjelden være økonomisk rasjonelt som et enkeltstående tiltak. Ved en eventuell renovering, påse at badet bygges med tilfredsstillende fall til sluk.

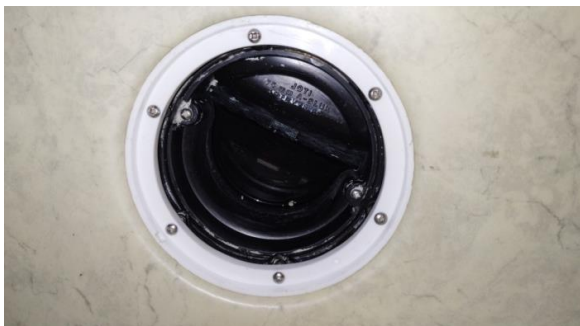
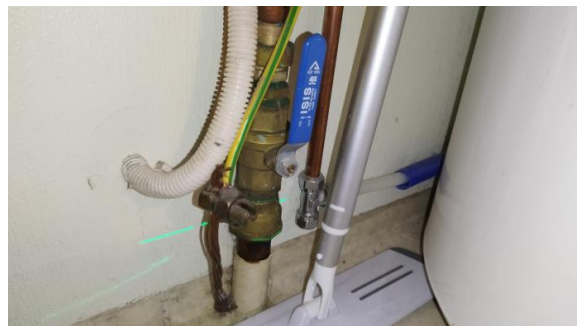
- Det er påvist mangelfull/feil utførelse rundt rørgjennomføringer e.l. som gir fare for fukt i konstruksjonen i våtsone.
- Mer enn halvparten av forventet brukstid er passert på membranløsningen.

Utetthet/sprekk i skjøten på belegget ved stoppekranen.

Så lenge det benyttes dusjkabinett, og overflatene ikke er direkte utsatt for bruksvann, vil det ikke være noen umiddelbar fare for skade.

Generelt bør man unngå rørgjennomføringer i gulvet, men kan man ikke unngå det må membranen trekkes opp på hylserør/varerør i en høyde minst 25 mm over ferdig gulv. Avstanden mellom rørene bør være minst 100 mm, og i avstand 40 mm fra vegg. Dette for å sikre at membranarbeidene kan utføres på en sikker og god måte.

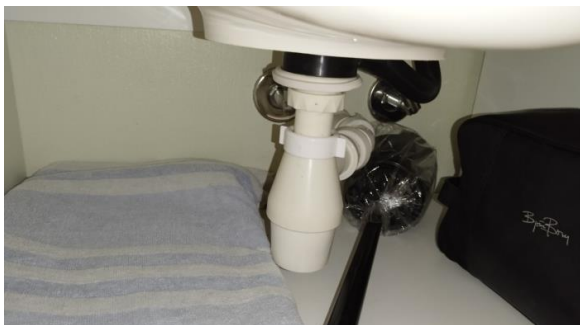
Kontroll av røropplegget.

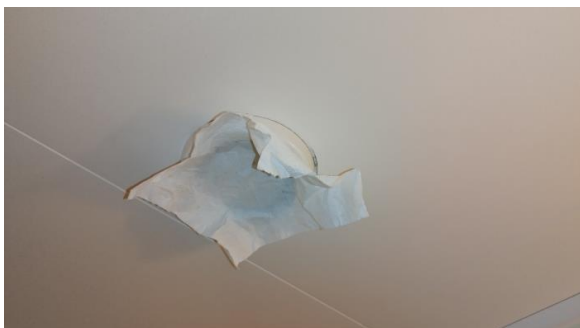
Test av avtrekket.

- Det bør etableres tilfredsstillende tilluft til våtrom f.eks. luftespalte ved dør e.l.

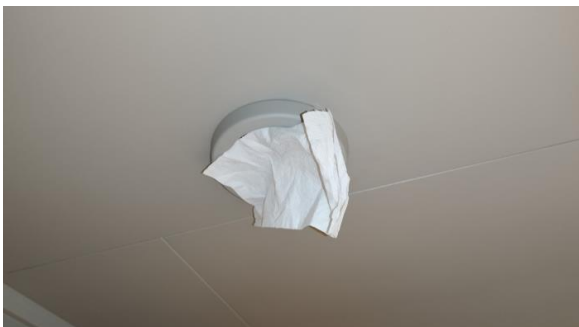
- Våtrommet mangler tilluftsventilering, f.eks. spalte/ventil ved dør.

Test av avtrekket.

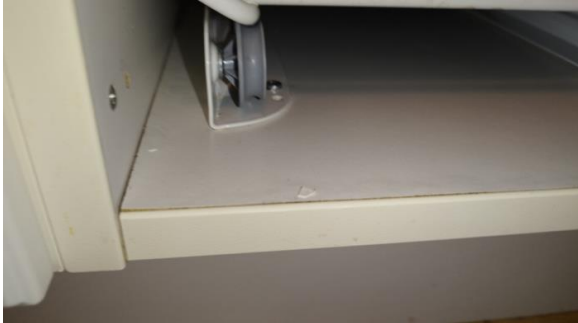
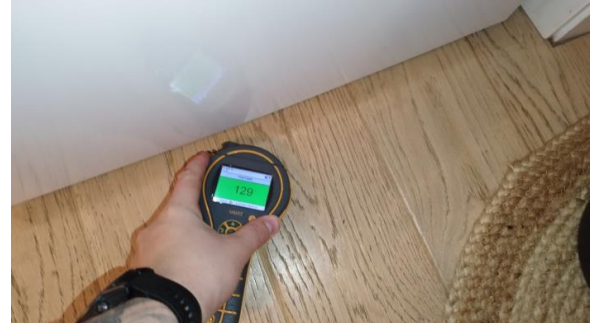
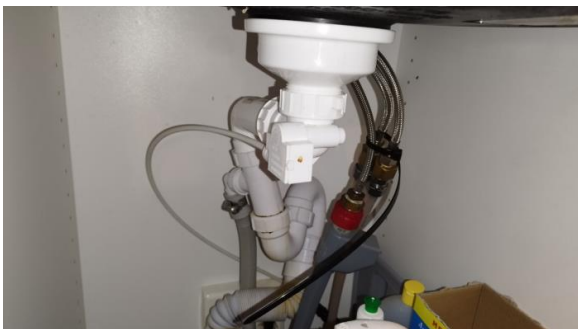
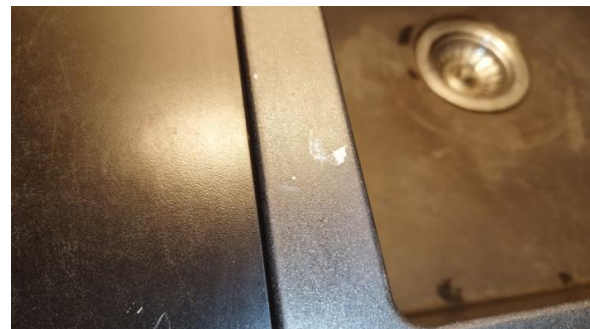
Fuktsvelling i skroget under oppvaskkummen.  
Malingsflekk på oppvaskkummen.

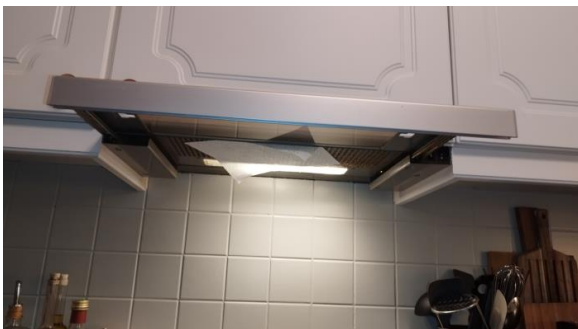
Test av avtrekket.

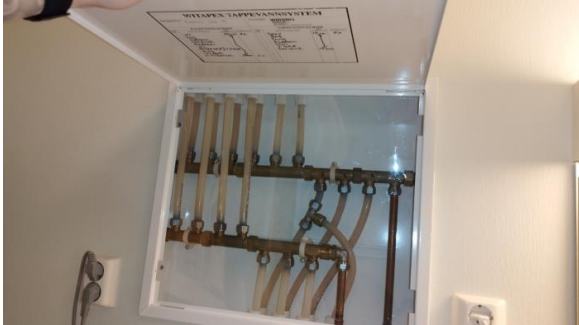
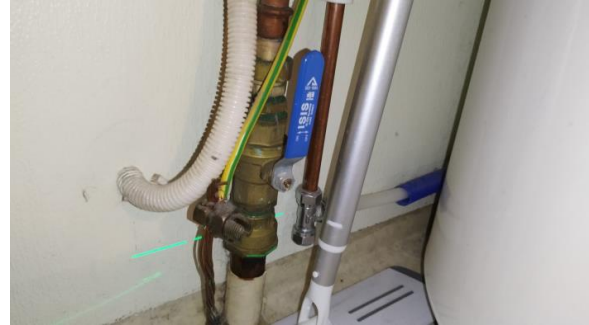
Fordeleren skal være montert i et vanntett skap.

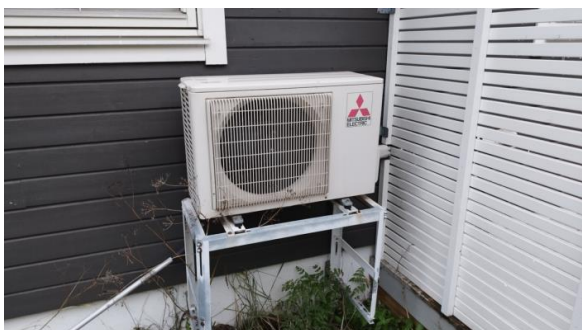
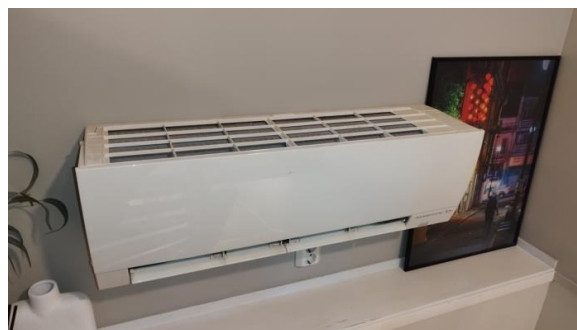
Luft-til-luft varmepumpe av merket Mitsubishi fra 2013 montert i trappen.

- Anlegget må sjekkes av fagperson, som må utføre eventuelle tiltak på anlegget.

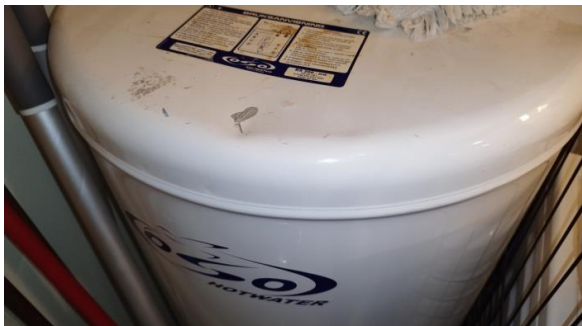
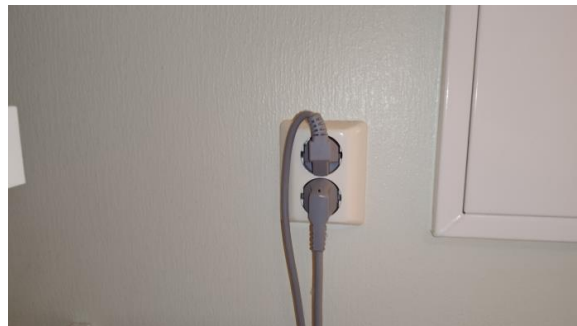
Varmtvannstank på ca. 200 liter av merket Oso fra 2004 plassert på badet i sokkeletasjen.

Varmtvannsberedere må iht. NEK:400 monteres med fast el-tilkobling, men det var ikke krav på monterings tidspunktet.

- Det bør etableres tilfredsstillende el-tilkobling etter gjeldende forskrift.

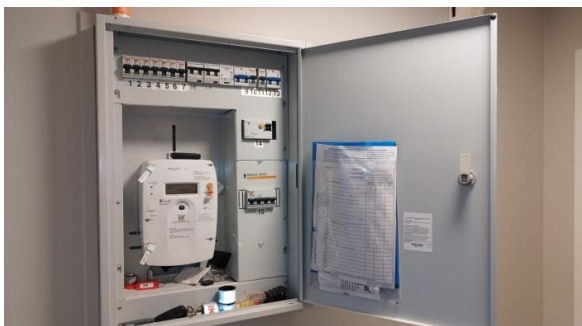
Kontroll av sikringskapet.

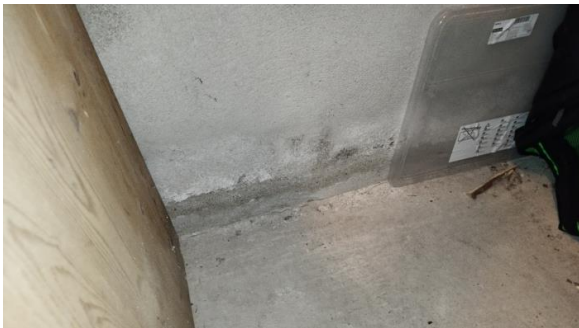
Grunnmurer virker stabile og uten registrerte setningsskader, dette med unntak av mindre riss og normale aldringsvekkelser.

Noe saltutslag på grunnmuren i boden bak garasjen.
