# Tilstandsrapport

Boligbygg med flere boenheter

Godthåphaven 14 , 1356 BEKKESTUA

Befaringsdato: 15.01.2026

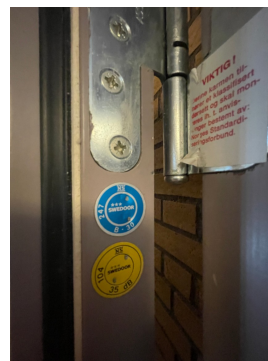
### Vurdering av avvik:

- Det er avvik:

Det bør vurderes utskifting eller vedlikehold av dører og tilhørende pakninger for å sikre god funksjon og tetthet.  
Dersom tiltak ikke gjennomføres, kan det oppstå varmetap, redusert lyd- og brannsikkerhet, samt økt risiko for trekk og fuktskader.

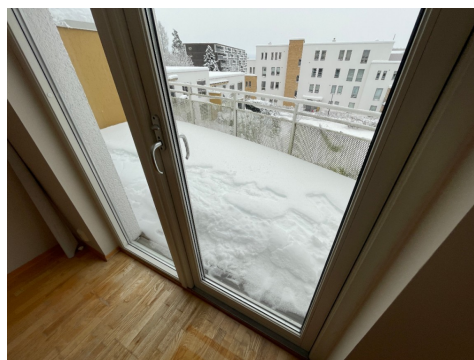
### TG 1U Balkonger, terrasser og rom under balkonger

Utkraget balkong mot sør.

Det bør foretas nærmere undersøkelser av balkongen når den er snøfri, for å avdekke eventuelle skader eller mangler som kan medføre økt risiko for fuktskader eller konstruksjonssvikt.

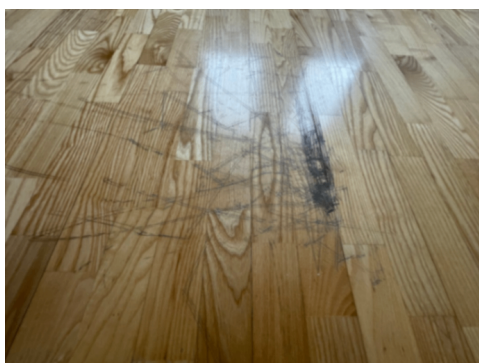
### TG 2 Overflater

Det er riper i gulvet på soverommet som går utover normal slitasje. I tillegg er det observert noe skjoldete fuktsvelling ved balkongdøren.

Det bør vurderes sliping og overflatebehandling av gulvet på soverommet for å utbedre riper som går utover normal slitasje.

Fuktsvelling ved balkongdøren bør undersøkes nærmere og eventuelt utbedres for å hindre videre fuktskader og redusere risikoen for skade på omkringliggende konstruksjoner.

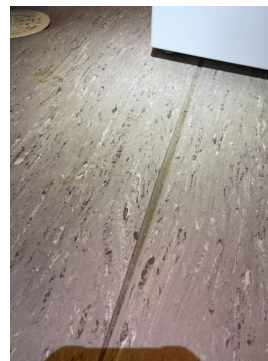
## TG 2 Etasjeskille/gulv mot grunn

- Det er påvist at gulvoverflaten har sprekker.

Gulvoverflaten bør utbedres eller skiftes for å hindre at fukt trenger ned i konstruksjonen gjennom sprekken.

Konsekvensen av å ikke utbedre dette er økt risiko for fuktskader og skade på underliggende konstruksjoner.

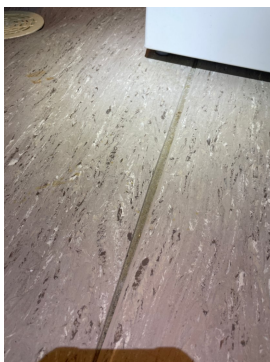
## TG 3 Sluk, membran og tettesjikt

- Mer enn halvparten av forventet brukstid er passert på membranløsningen.
- Det er avvik:

sprekk i skjøt på vinylen

Det bør utbedres sprekk i skjøt på vinylen for å hindre vanninntrengning og påfølgende fuktskader i konstruksjonen.

Risikoen ved å ikke utbedre er økt fare for lekkasje og skade på underliggende bygningsdeler.

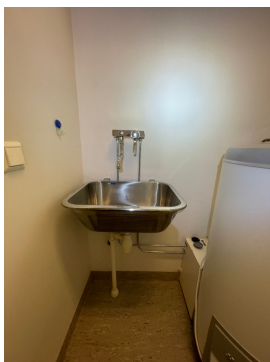
### TG 2 Sanitærutstyr og innredning

Det mangler sprutbeskyttelse bak vasken, noe som kan føre til fuktskader på veggen over tid.

Det bør monteres sprutbeskyttelse bak vasken for å hindre fuktskader på veggen over tid. Manglende beskyttelse øker risikoen for fuktskader og påfølgende kostnader til utbedring.

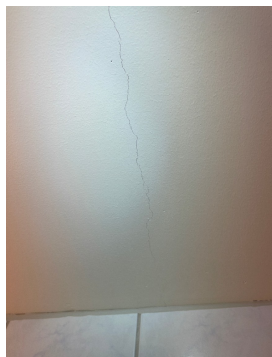
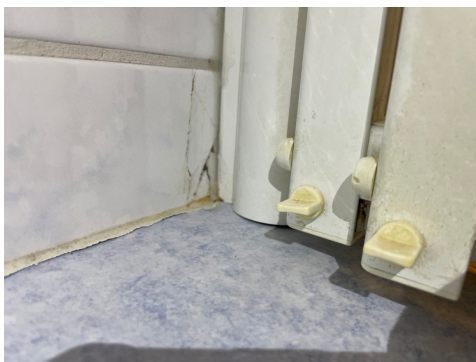
- Det er påvist sprekker i fliser.

Det er observert riss i overflaten på betongelementet.

Det bør vurderes å utbedre sprekken i flisene og rissene i betongelementet for å hindre videre forringelse og redusere risikoen for fuktskader eller ytterligere skader på konstruksjonen.
