# Tilstandsrapport

Fritidsbolig

Krutfjellveien 1381 , 8695 HATTFJELLDAL

Befaringsdato: 02.02.2026

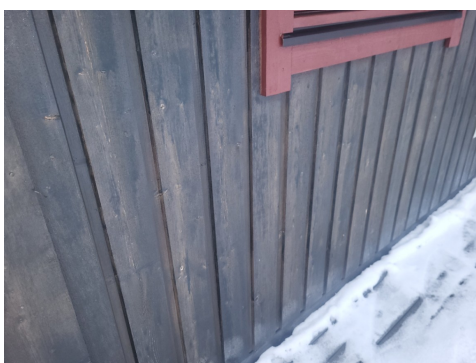
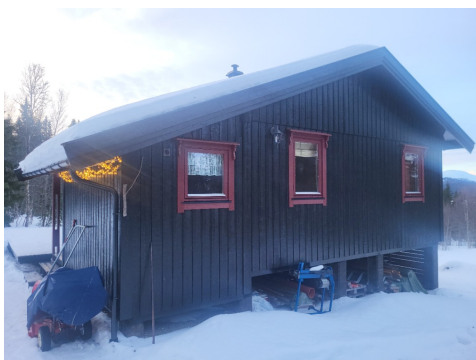
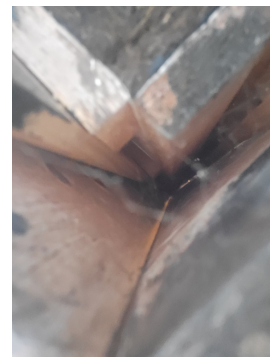
Manglende musesperre under hjørnebord

Det bør monteres musesperre under hjørnebordet for å hindre at mus og andre skadedyr får tilgang til konstruksjonen.  
Manglende musesperre øker risikoen for skadedyrangrep, som kan føre til skader på isolasjon og bygningsdeler.  
Det bemerkes at takstmannen ikke har gjort fysiske inngrep i konstruksjonen og at isolasjons tykkelse, kvalitet eller tilstand derfor ikke kan dokumenteres.

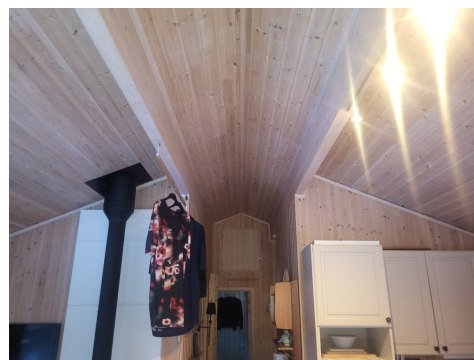
Lukket takkonstruksjon.

Det bør gjennomføres nærmere undersøkelser dersom det oppstår symptomer på skade, da takkonstruksjonen er gjenbygget og ikke kan kontrolleres visuelt.  
Konsekvensen av manglende kontroll er økt usikkerhet rundt tilstanden, og eventuelle skjulte skader kan forbli uoppdaget, noe som kan medføre økt risiko for fukt- og råteskader over tid.

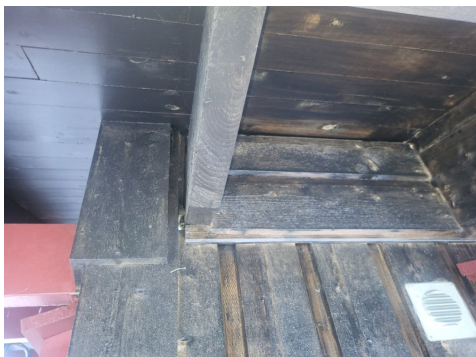
I topp av bordkledning er det åpning inn mot takkonstruksjon.

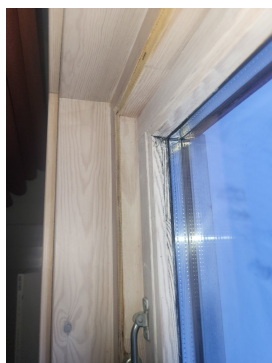
- Det er påvist avvik rundt innsettingsdetaljer.
- Det er påvist tegn på innvendig kondensering av enkelte vindusglass.
- Det er avvik:

Noe tegn på innvendig kondensering i karm.

- Det bør gjøres tiltak for å bedre ventilering av rommet.
- Tiltak:

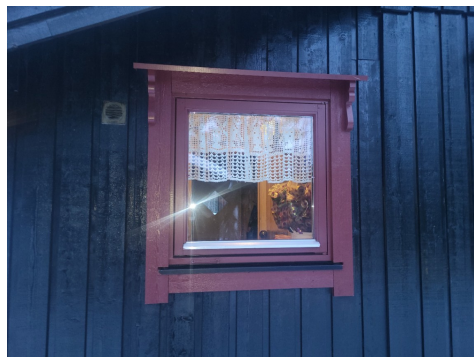
Vinduer har ikke montert beslag over vannbrett.

Det bør monteres utvendig beslag over vinduene for å hindre vanninntrenging i konstruksjonen. Manglende beslag kan føre til fuktskader og redusert levetid på vinduene og tilstøtende bygningsdeler. Merk levetid på vinduer og vinduenes alder.

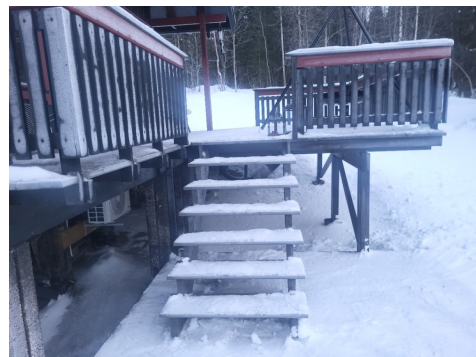
Snødekte trapper.

- Det bør foretas nærmere undersøkelser av utvendige trapper når de er snøfri.

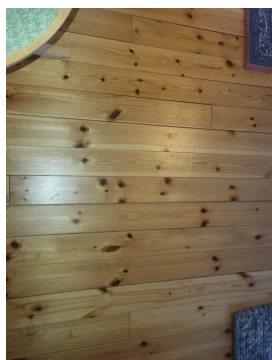
Furugulv har naturlige tørkesprekker. Gulvlister har stedvis åpning mot gulv.

Tørkesprekker i gulv

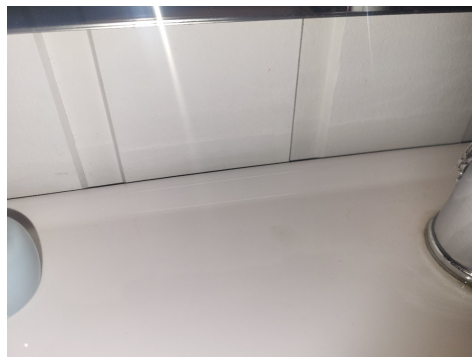
Rommet er innredet med materialer som ikke anses som tilstrekkelig bestandige mot fukt ved normal bruk av våtrom.

Vegg bak servant bør fuktbeskyttes.

Materialer i våtsone bør fuktbeskyttes eller byttes ut med fuktbestandige materialer, spesielt bak servant og ved dusjkabinett, for å redusere risikoen for fuktskader og råte i konstruksjonen. Uegnede materialer i våtsone kan føre til at fukt trenger inn i vegger og himling, noe som kan medføre kostbare reparasjoner og redusert levetid på bygningsdelene.

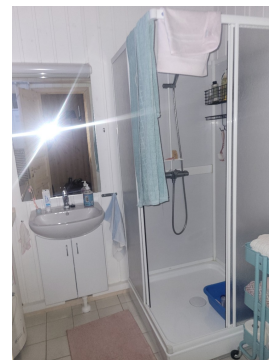
Vegger ved kabinett og servant bør fuktbeskyttes.

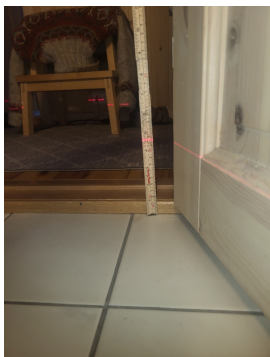
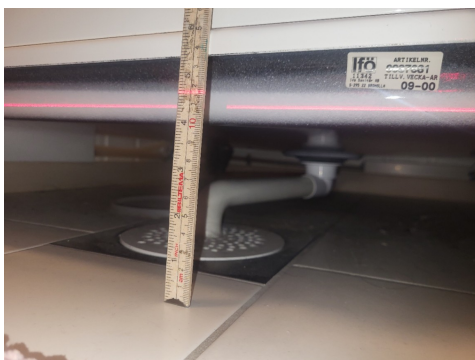
- Det er mulighet for at det kan forekomme vannlekkasje på våtrommet hvor vann ikke vil gå til sluk.
- Det er påvist at høydeforskjell fra topp slukrist til gulv/synlig topp membran ved dørterskel er mindre enn 25 mm.
- Det er påvist avvik i fallforhold til sluk i forhold til krav i forskrift på byggetidspunktet.

- Til tross for avviket i fall/høydeforskjell til sluk, vil gulvet fortsatt kunne lede vann mot sluket, men med redusert effektivitet. Dette kan potensielt øke risikoen for vannansamling i enkelte områder av badet.
- Det bør etableres tilstrekkelig fall mot sluk og høydeforskjell ved terskel i henhold til forskriftskrav, for å redusere risikoen for vannlekkasje og fuktskader i tilstøtende konstruksjoner.
- Manglende høydeforskjell og utilstrekkelig fall kan føre til at vann ikke ledes til sluk, noe som øker faren for vannskader på gulv og omkringliggende rom.

Måling av fall til sluk.

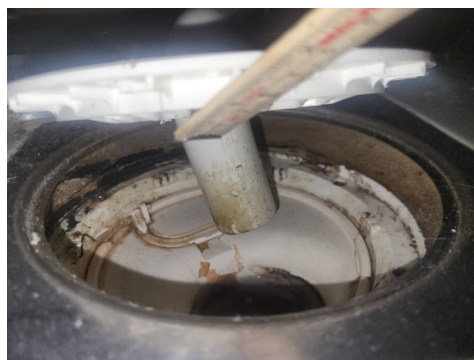
Plastsluk i gulv.

Det bør innhentes dokumentasjon på utført membran og slukløsning.

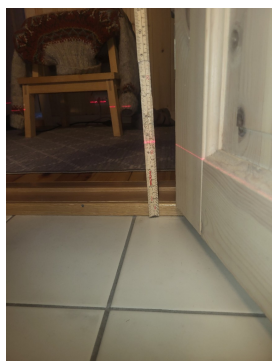
Ingen tilluft ved dørterskel.

Det bør etableres tilfredsstillende tilluftsventilering til våtrommet, for eksempel ved å montere en spalte eller ventil ved døren.

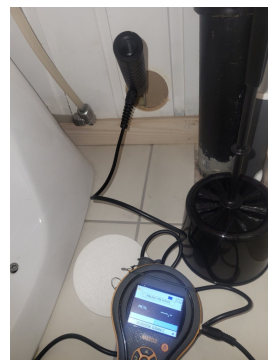
Hulltaking er foretatt uten å påvise unormale forhold. Fuktkvotemåling (vekt%) i konstruksjonen ble målt til 0. Hulltaking er foretatt ved/i bad.

Ingen unormale forhold påvist ved hullboring i tilstøtende vegg til badet.

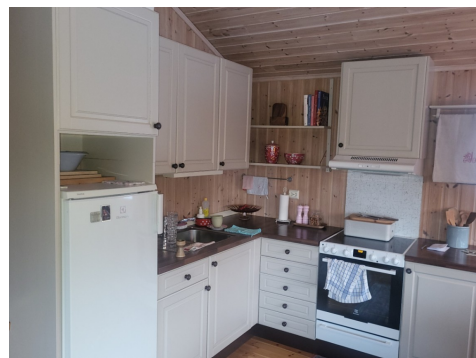
ETASJE > STUE/KJØKKEN

- Det er påvist skader på overflater/kjøkkeninnredning utover normal slitasjegrad.

Innredningen har normal slitasje i henhold til byggeår 2007, men det er også påvist skader på overflater og kjøkkeninnredning utover normal slitasjegrad.

Påviste skader på overflater og kjøkkeninnredning bør utbedres for å hindre videre forringelse og opprettholde funksjon og estetikk.

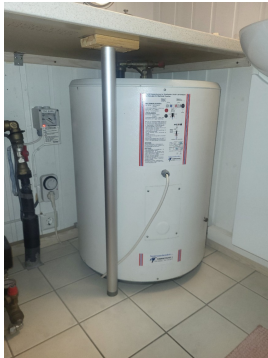
Varmtvannstanken er over 20 år, og det er økt risiko for plutselige skader eller lekkasjer som følge av alder.

Det bør etableres fast tilkobling av varmtvannstanken i henhold til gjeldende forskrift for å redusere risikoen for varmgang og brann.

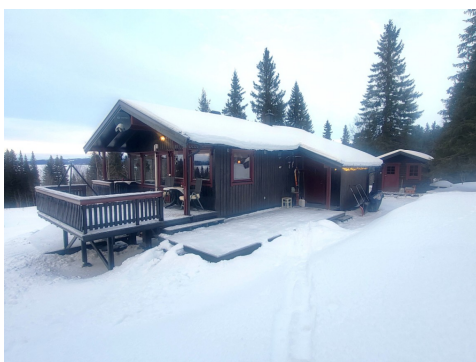
Snødekt tomt.

Det bør foretas nærmere undersøkelser av terrengforholdene når tomten er snøfri, for å avdekke eventuelle utfordringer med drenering eller vannansamling. Manglende vurdering av terrenget kan medføre risiko for skjulte fukt- eller dreneringsproblemer.

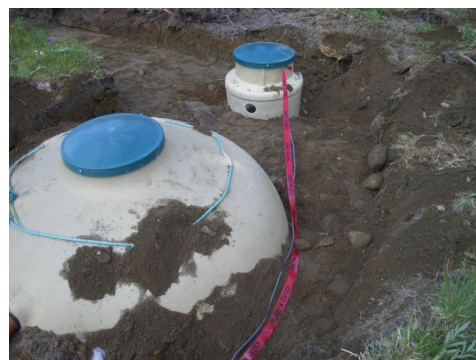
Bilde fra byggeplassen.

Det bør gjennomføres en grundig kontroll av septiktanken for å avdekke eventuelle skader eller slitasje, samt sikre at den fungerer som forutsatt. Manglende oppfølging kan medføre lekkasjer, forurensning av grunn og nærliggende vannkilder, samt økte vedlikeholdskostnader.
