# Søbakkvegen 17 2409 ELVERUM

## Tilstandsrapport Eierskifte

Boligtype: Enebolig

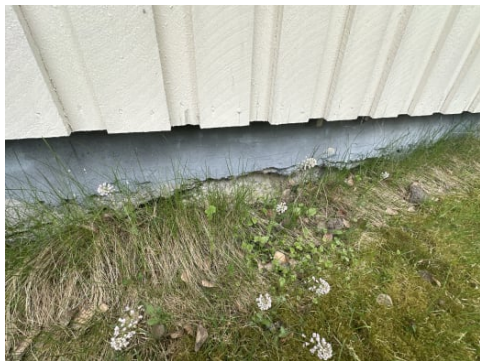
På befaringsdagen ble det registrert sprekker og avskalling av puss på grunnmur.

Det er registrert tydelige fuktskader på grunnmuren i form av misfarging, saltutslag og avskalling av puss. Pussen har i flere områder falt av, og bakenforliggende treullsementplater er eksponert. Det er synlig nedbrytning i disse materialene. Dette indikerer vedvarende fuktbelastning, og muren har ikke tilfredsstillende fuksikring. Tilstanden vurderes som alvorlig med risiko for videre nedbrytning og eventuelle følgeskader.

Grunnmuren er en gråsteinsmur/sparestein, og det er vanskelig å registrere eventuelle bevegelser (sprekker og skader) i grunnmuren.

Grunnmuren fungerer ikke tilfredsstillende, og det er behov for tiltak for å hindre videre skadeutvikling. Det anbefales nærmere undersøkelser av fuktforhold og vurdering av eventuell utvendig eller innvendig fuksikring. Pussen bør reetableres for å beskytte underliggende materiale.

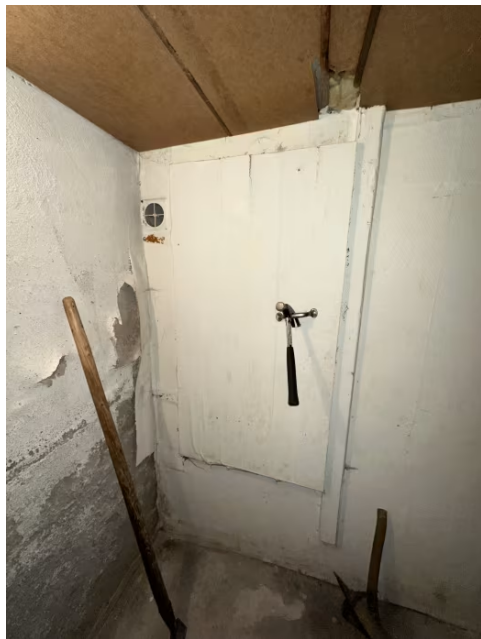
Dør var spikret igjen.

Manglende tilgang innebærer at det ikke kan utelukkes skjulte skader, som fukt, råte eller skadedyr. Det anbefales å etablere tilgang og foreta en nærmere vurdering av forholdene i rommet.

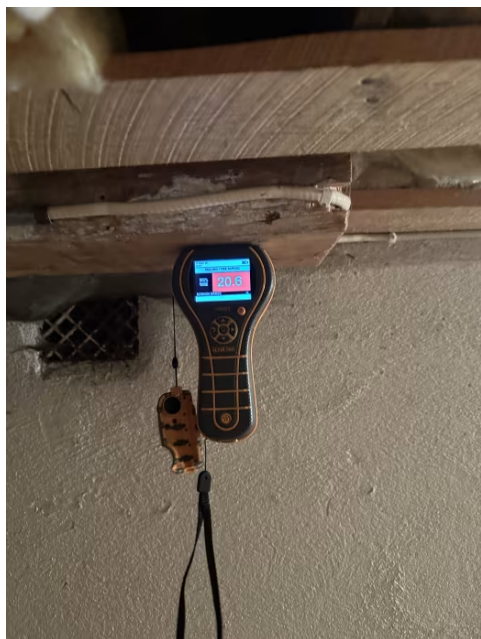
Det registreres mineralutslag (salt/kalkutsalg) i overflater som er et symptom på fuktvandring gjennom grunnmur.

Det er synlige fukt i overflater.

Det registreres en typisk "kjellerlukt" som erfaringsmessig kan komme fra en fuktskade.

Fuktmålinger viser fuktverdier over faregrense for utvikling av sopp/ råteskader.

Innvendig avflassing av puss og maling.

Alt av organiske materialer mot murflater bør fjernes. Eventuell ny oppbygging kan vurderes etter utbedring av drenering.

Det bør gjøres tiltak for å bedre de klimatiske forhold i kjelleren slik at fuktinnhold i treverk synker til godt under 20 vektprosent.

Det er viktig å utbedre fuktproblemer i kjelleren så snart som mulig for å unngå skade på bygningen og forbedre innendørs luftkvalitet.

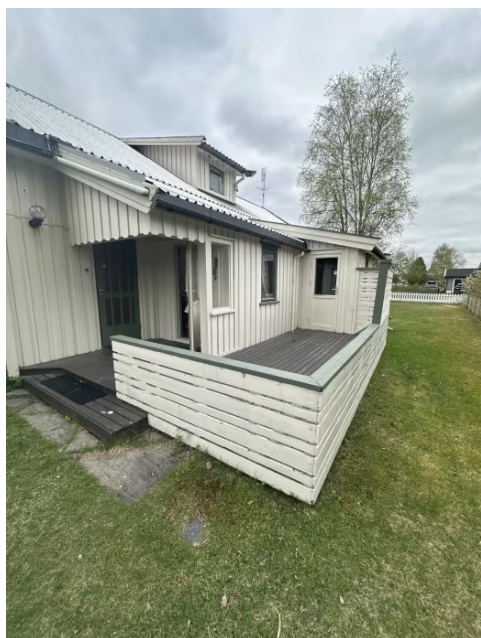
Viser terrasse, mindre del med overbygg.

| Fundamenter er lagt direkte på bakken uten frostsikring, og bevegelser pga. tele i bakken må påregnes. | |
| Det registreres skjevheter i konstruksjonen. Det registreres råteskader i rekkverket. | |

| Utbedring av ovennevnte forhold må påregnes. | |

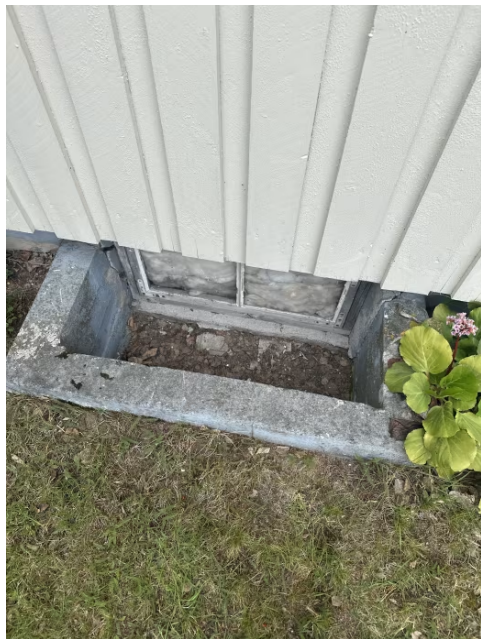
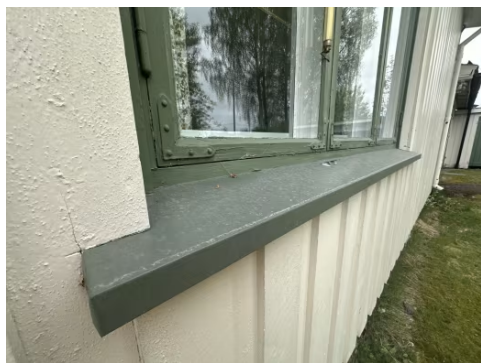
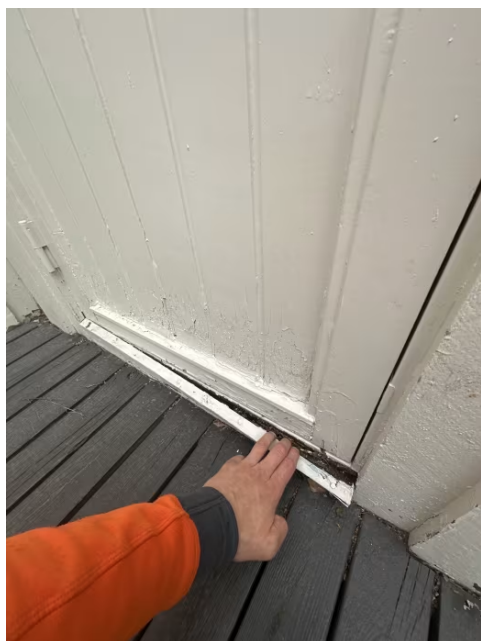
Det blir påvist sprekk i vindusglass i kjeller og 2.etasje.

Det er påvist avvik ved omramming. Liten/ingen avstand mellom trepanel og beslag, fare for fuktopptrekk.

Råteskader på Terrassedør.

Utskifting av vinduer med skade må påregnes.

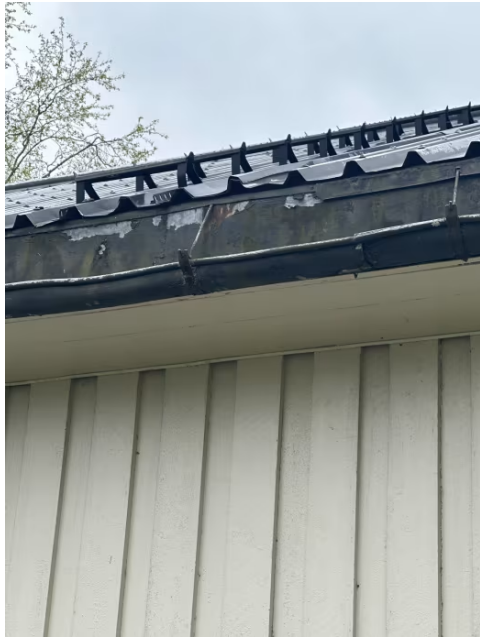
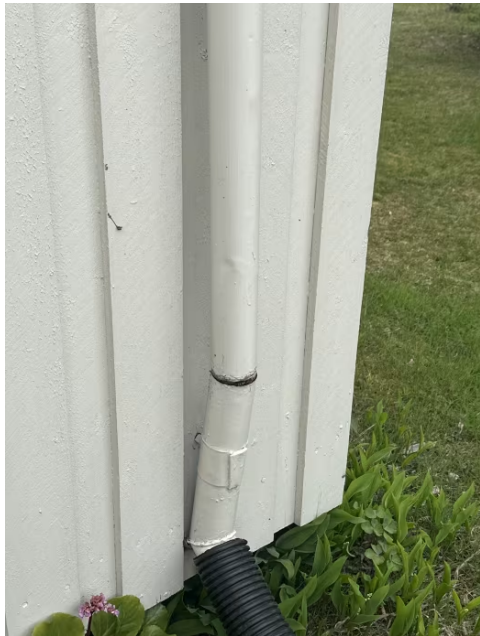
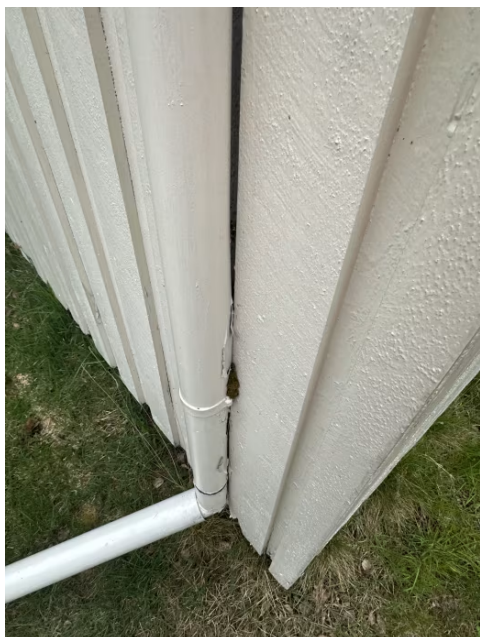
| Det er store skader i takrenner. | |
| Det ble registrert buling/skade i nedløpsrør som er et symptom på frostspreng. | |

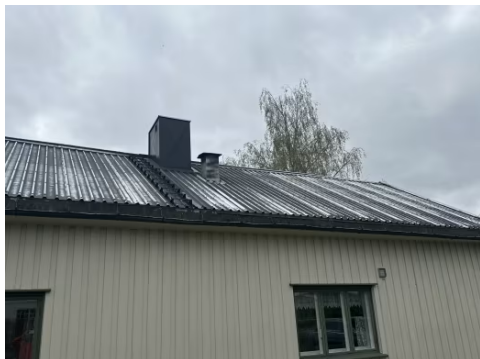
Det registreres rust i takplater og skruer. Det er bulker i takplater.

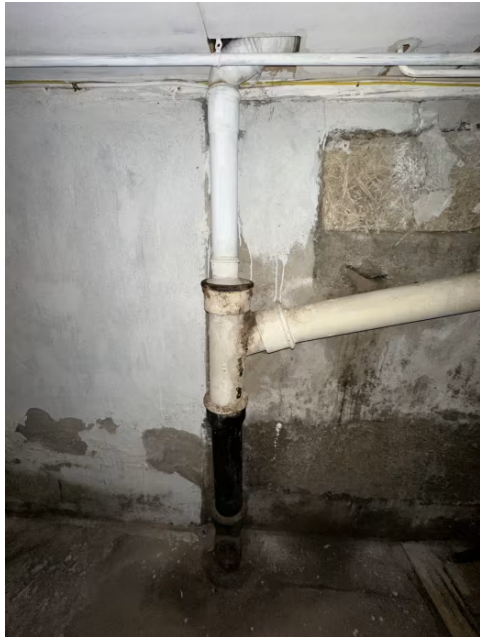
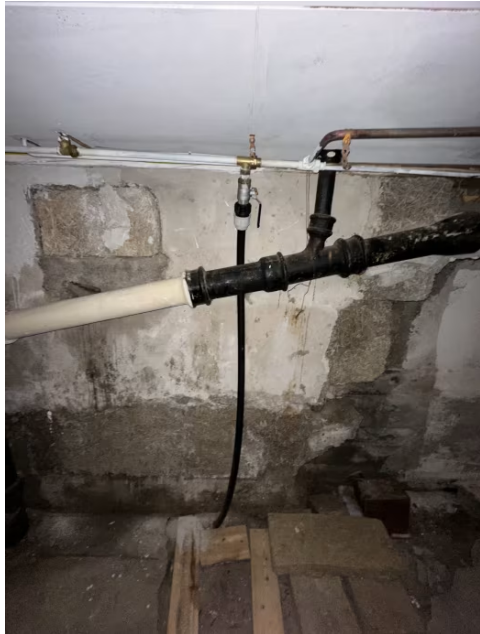
Avløpsanlegg er fra byggeåret, og nådd en alder som tilsier at skader / lekkasjer kan oppstå.

Det registreres store rustskader på avløpsrør av jern. Funksjon og tilstand må vurderes av fagmann.

Det er ikke behov for utbedringstiltak siden anlegget fungerer i dag, men ut ifra alder kan skader plutselig oppstå på eldre anlegg.

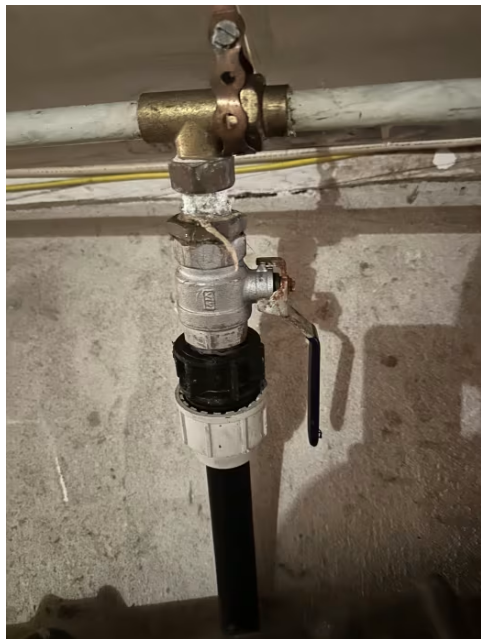
Viser hovedstoppekran og vanninntak.

| Oppsummering av vannledninger | TG-3 |
|---|---|
| <p>Vannrør er fra byggeåret, og har nådd en alder hvor det vil være stor risiko for lekkasjer.</p> <p>Rørstrekk i kjeller er uisolerte og utsatt for frost. Rørstrekk som går langs yttervegg er utsatt for frost.</p> <p>Det registreres vanddrypp fra hovedstoppekran i kjeller. Det registreres irr, og rust på rør og koblinger.</p> <p>Generelt anbefales regelmessig testing av hovedstoppekran for å kontrollere at den stenger ved en eventuell lekkasje.</p> | |

| Oppsummering av vannledninger | TG-3 |
|---|---|
| <p>Pga alder må vannledninger skiftes i forbindelse med fremtidig oppgradering av våtrom/kjøkken.</p> <p>Lekkasje på hovedstoppekran må repareres/ skiftes ut.</p> | |

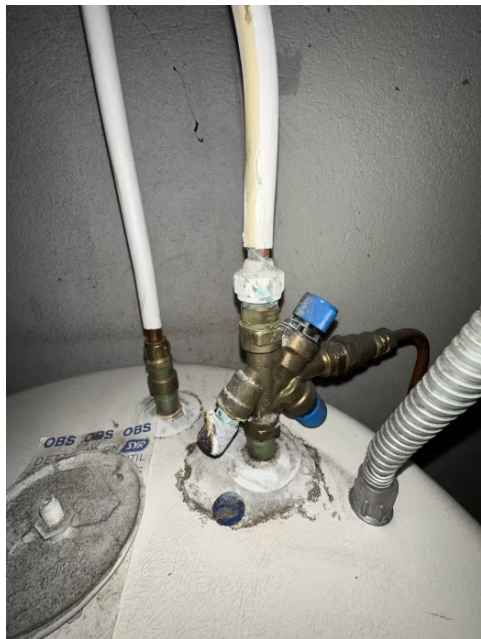
| Bereder er plassert i rom uten sluk. | |
| Berederen er over 20 år har usikker restlevetid. | |

Det registreres irr og rust på koblinger.  
Antydninger til lekkasje.

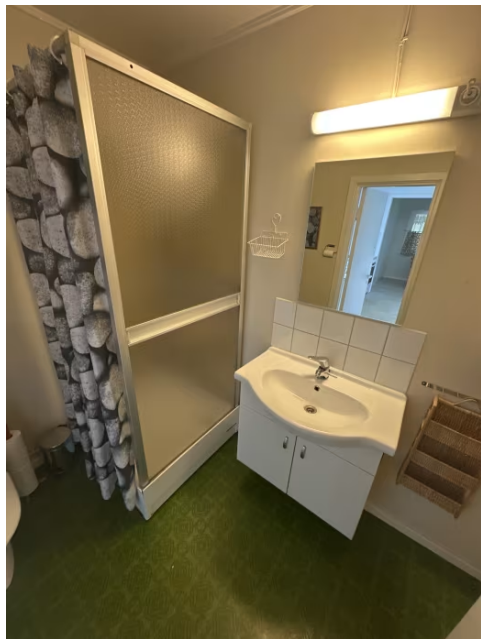
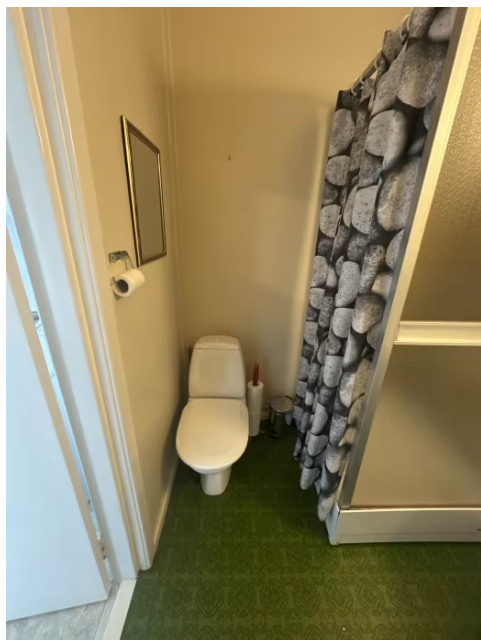
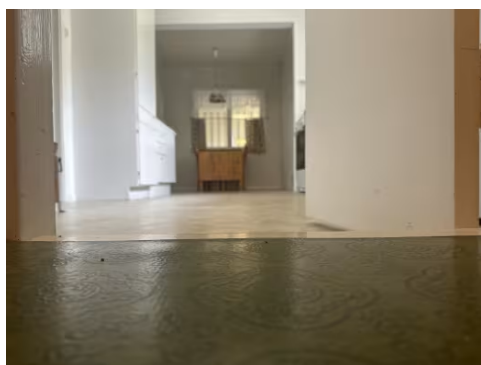
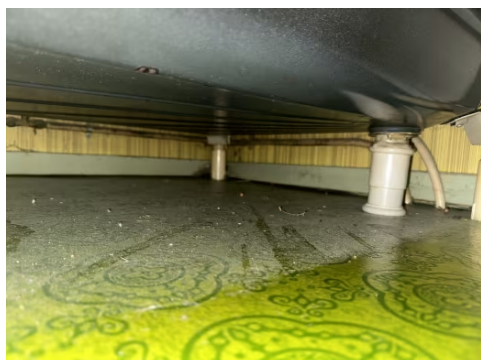
Det er behov for totalrenovering av våtrommet!

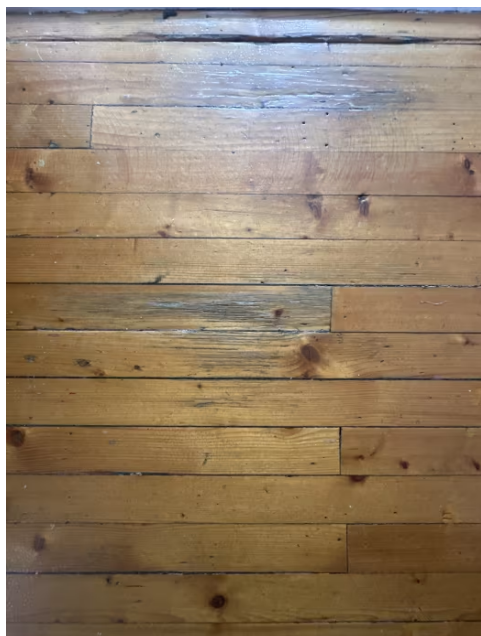
Viser slitasje på gulv.

Overflater må utbedres eller skiftes. Det må påregnes modernisering.

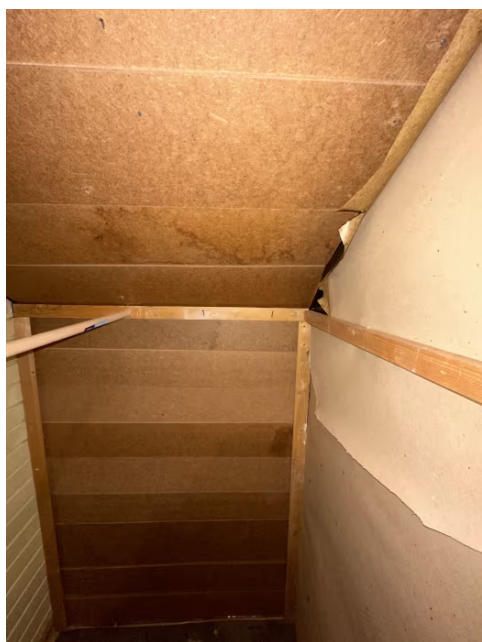
Det registreres fuktskjolder på plater i kott 2.etasje. Ikke målt forhøyde verdier.
