Tilstandsrapport - NS 3600

Gamle Malmvei 7

4839 Arendal

Gnr: 432 Bnr: 42 Fnr: 96

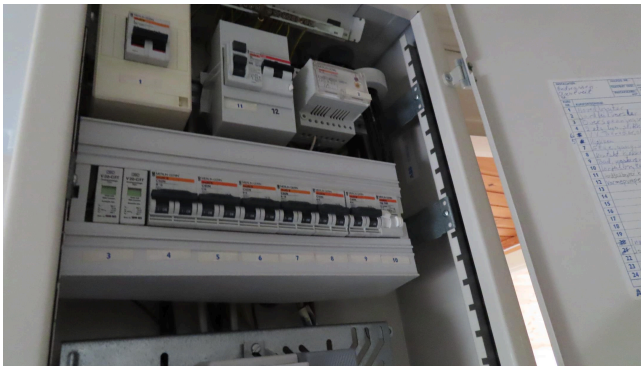
Sikringskap montert i gang 2. etasje på vegg øst.
Hovedsikring 63 ampere, 7 kurser.

Sikringskap.
