# Tilstandsrapport

Fritidsbolig

Tveråvegen 847, 8658 MOSJØEN

Oppdragsnr.: 20352-1392

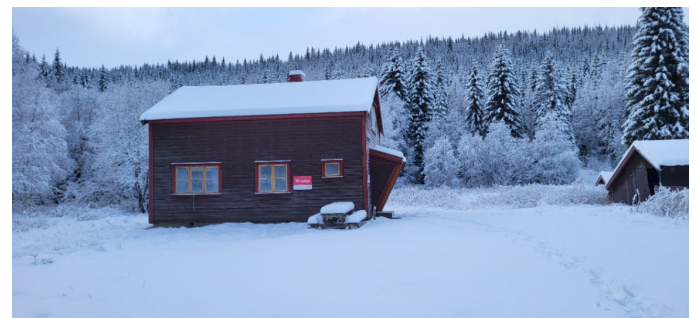
Det bør gjennomføres en grundigere undersøkelse av taktekkingen når taket er snøfritt, for å avdekke eventuelle skader som ikke er synlige fra bakkenivå.

Siden mer enn halvparten av forventet brukstid er passert, bør det påregnes behov for utskifting eller utbedring av takteking og undertak.

Snødekt tak.

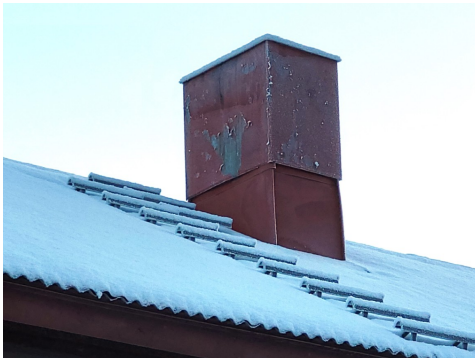
Rust på pipebeslag.

Overflatebehandling av pipehatten og montering av regnhatt på pipa bør utføres for å forhindre videre forringelse og sikre tilstrekkelig beskyttelse mot nedbør.

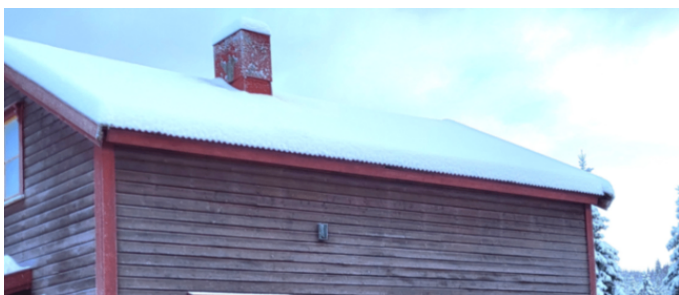
Det er ikke montert takrenner og taknedløp. Takstige til pipen.

Ikke montert takrenner

Takrenner og nedløp bør monteres, og nedløp bør tilkobles overvannsrør for å lede bort overvann fra grunnmuren, for å unngå fuktskader og råte i bygningskonstruksjonen.

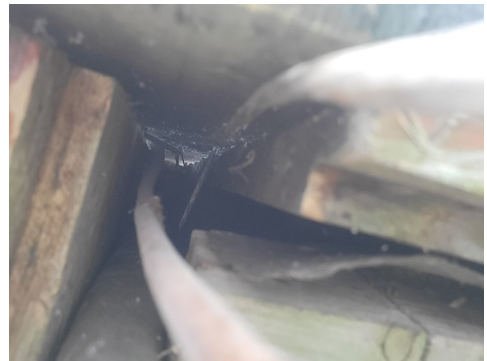
Manglende museband under kledning.

Kontroll og ettermontering av musebånd bør utføres for å hindre at skadedyr får tilgang til konstruksjonen.

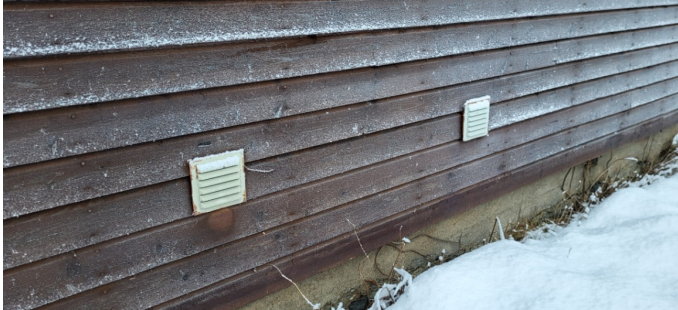
Veggventiler fra tørkerom.

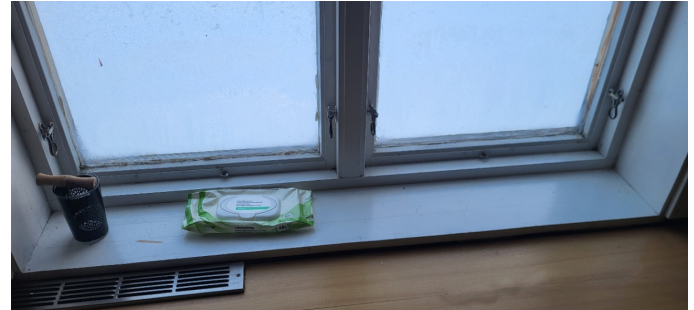
- Det er påvist at enkelte vinduer er vanskelig å åpne/lukke.
- Det er påvist avvik rundt innsettsdetaljer.
- Det er påvist noen glassruter som er punktert eller sprukne.
- Det er påvist tegn på innvendig kondensering av enkelte vindusglass.
- Det er påvist vinduer med fukt/råteskader.
- Karmene i vinduer er slitte og det er sprekker i treverket.

Kondens/ råteskader i karmen.

Vinduer med fukt- og råteskader, samt punkterte eller sprukne glass, bør utbedres eller skiftes ut for å hindre videre forringelse, varmetap og risiko for fuktskader i tilstøtende konstruksjoner.

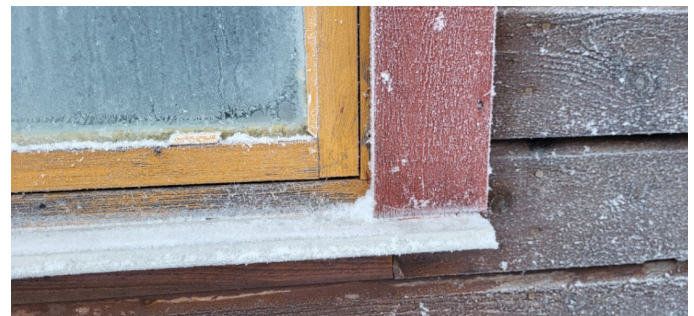
Kitt på vinduer er løsnet.

Malingsavflassing og løst kitt bør utbedres for å beskytte treverket mot ytterligere fuktinntrengning og forringelse.

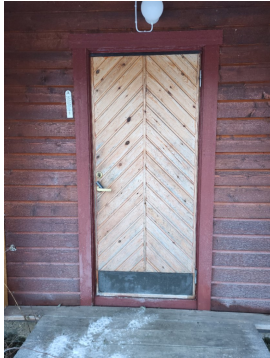
Det er ikke montert beslag under eller over døren. Dette kan medføre økt risiko for fuktinntrengning og redusert beskyttelse mot værpåkjenninger.

Ytterdør

Det bør monteres beslag under og over døren for å hindre fuktinntrengning og bedre beskyttelsen mot værpåkjenninger. Konsekvensen av manglende beslag er økt risiko for fuktskader i dørkonstruksjonen og omkringliggende bygningsdeler.

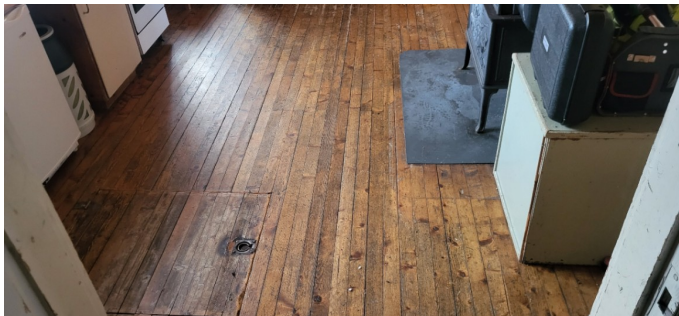
- Det er målt høydeforskjell på mellom 15-30 mm gjennom hele rommet. Tilstandsgrad 2 gis med bakgrunn i standardens krav til godkjente måleavvik.
- Det er påvist fuktskader i etasjeskiller
- Målt høydeforskjell på mellom 10 - 20 mm innenfor en lengde på 2 meter. Tilstandsgrad 2 gis med bakgrunn i standardens krav til godkjente måleavvik.

Hovedetasje: Totalt planavvik ca. 25 mm. Planavvik med radius på 2 meter ca. 18 mm.

Planavvik målt på stuegulv.

Planavvikene bør vurderes nærmere, da store høydeforskjeller kan påvirke brukervennlighet og føre til ytterligere konstruksjonsskader over tid.

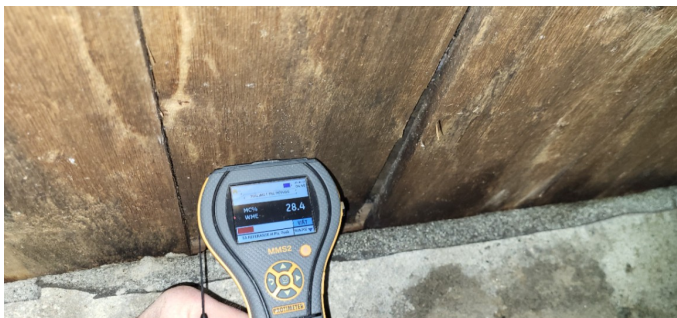
Gulvet er ikke pålagt dampsperre ned mot grunnen, noe som øker risikoen for fuktinntrengning fra grunnen til konstruksjonen.  
Puss på tresonitt på veggene har falt av.  
Det er kun én lufteventil gjennom vegg. For å oppnå tilstrekkelig luftgjennomstrømning bør det være minst to ventiler, én på hver side av rommet.  
Resten av krypkjelleren kunne ikke inspiseres på grunn av manglende adkomst.

Påvist fukt i tregulv.

- Skadet treverk må skiftes.

Det anbefales å legge dampsperre på grunnen for å hindre fuktinntrengning til konstruksjonen, da manglende dampsperre øker risikoen for råte og sopp.

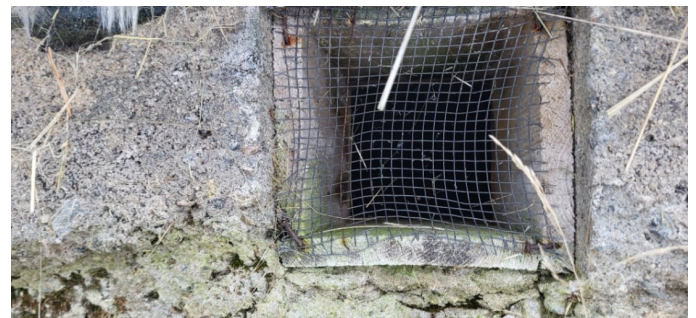
Netting foran ventil mot kryprom som ikke kan inspiseres

Manglende adkomst til deler av krypkjelleren gjør det umulig å vurdere tilstanden i hele konstruksjonen, noe som medfører usikkerhet og økt risiko for skjulte skader. Det bør etableres adkomst og gjennomføres grundigere undersøkelser av utilgjengelige områder.

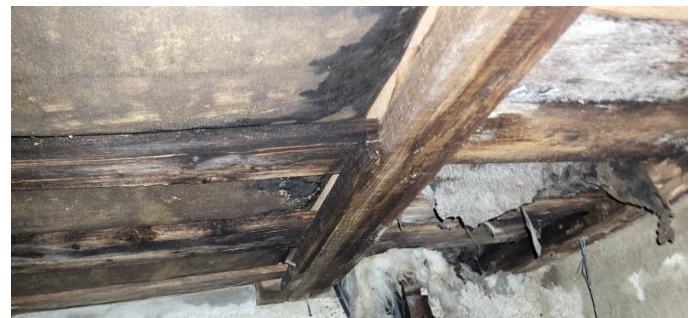
I krypkjeller er det påvist råteskader i gulvbjelke.

Råteskader i treverk.

Råteskadede gulvbjelker i krypkjeller må byttes ut for å hindre videre skadeutvikling og redusere risiko for svekket bæreevne i etasjeskillet.

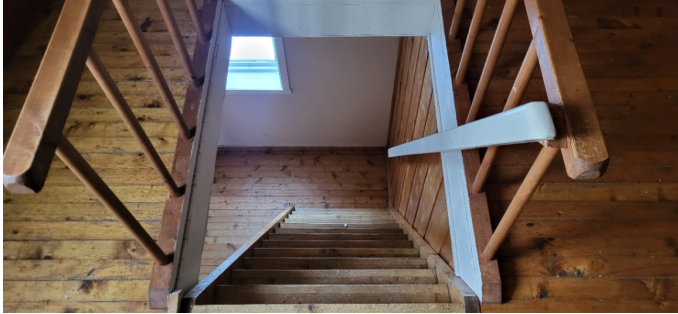
Konsekvensen av dagens avvik er økt risiko for fall og personskader, spesielt for barn og eldre.

Trapp er bratt, lite egnet i beboelseshus.

- Åpninger er såpass store at det ut ifra sikkerhetsmessige forhold anbefales å lage mindre åpninger.
- Rekkverk må monteres for å lukke avviket.

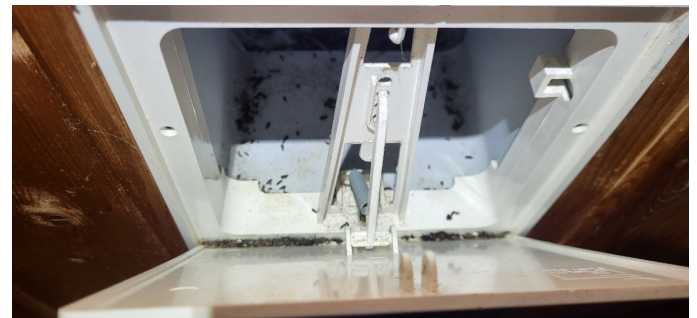
Spor av mus innvendig i veggventiler.

Ventilene bør sikres utvendig med egnet netting eller annen barriere for å hindre at mus kan komme seg inn.

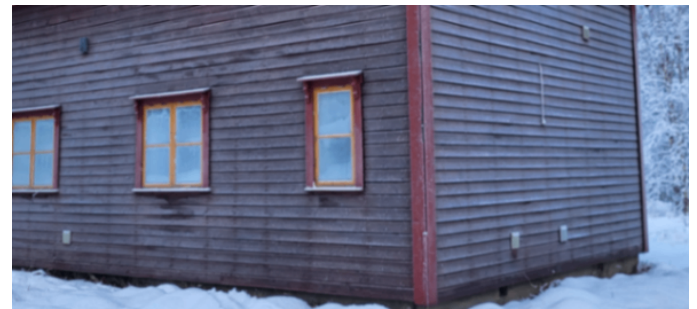
Utvendige veggventiler.

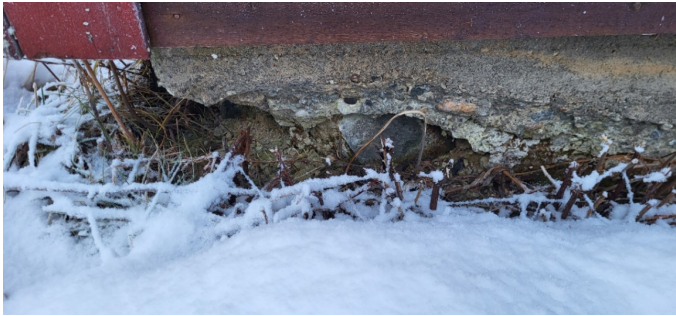
Grunnmuren har store sprekkdannelser og er stedvis bortvitret.

Grunnmur delvis bortvitret

Grunnmuren må rehabiliteres for å hindre videre forvitring og økte setningsskader.

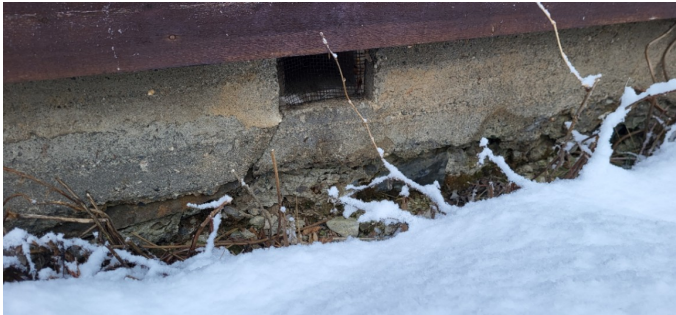
- Det er registrert horisontalriss som er symptom på jordtrykk.
- Det er registrert skråriss som er symptom på setninger.
- Grunnmuren har sprekkdannelser.

Sprekk i grunnmur.

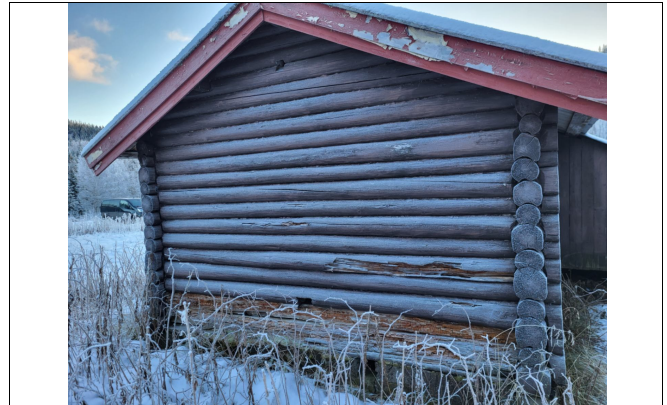
Råteskadet tømmervegg på uthus.

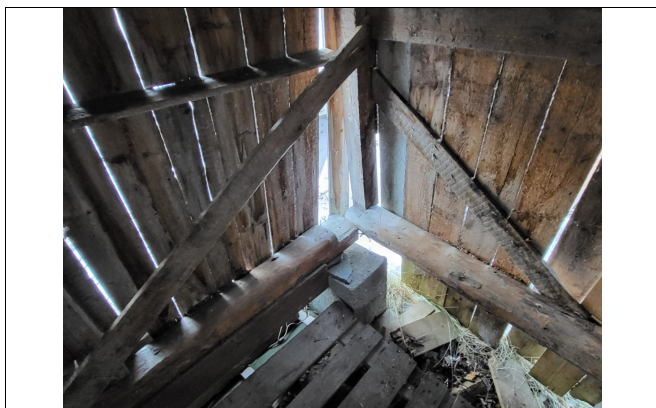
Hjørneknute på vegg i uthus er løsnet.
