# Tilstandsrapport

Fritidsbolig

Sætervegen 57, 2890 ETNEDAL

Befaringsdato: 30.07.2025

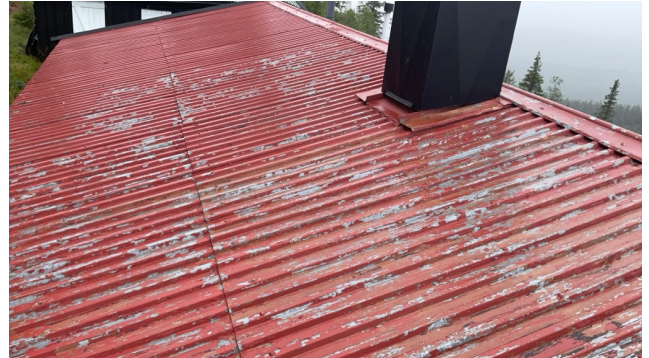
Avflassing og slitasje på tekking

- Når takteking og undertak begynner å bli gamle, øker risikoen for lekkasjer, noe som kan føre til omfattende og kostbare reparasjoner av underliggende konstruksjoner dersom en ikke foretar tiltak på konstruksjonene før dette oppstår.
- Overvåk tilstanden jevnlig. For å få tilstandsgrad 0 eller 1 må tekingen skiftes ut, men tidspunktet for når dette er nødvendig er vanskelig å si noe om.

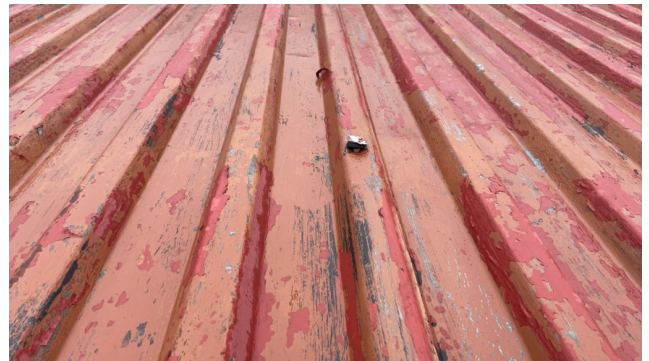
Stedvis begynnende spikeropptrekk

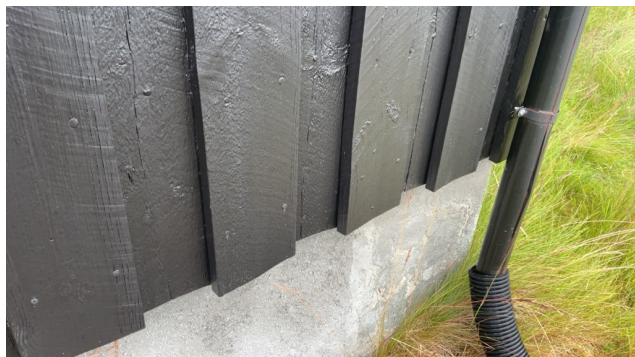
Luftet kledning var ikke vanlig ved oppføringstidspunktet. Normalt fungerer det med ikke luftet kledning i tørt fjellklima. Skulle ytterveggene kles på nytt vil det være hensiktsmessig å etablere lufting og etterisolering. Bemerket at lusing/musetetting ligger noe opp på vegg og tiltak vurderes.

Bemerket kuing av enkelte kledningsbord, spesielt mot solvendt vegg

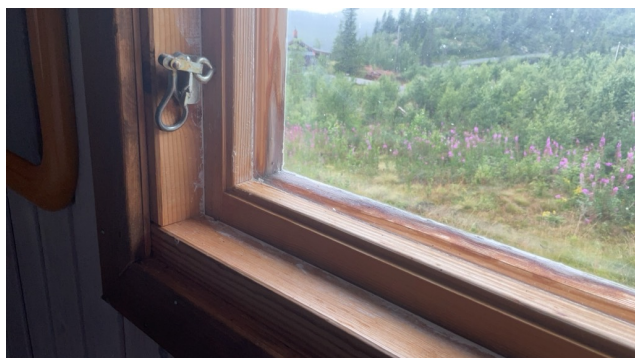
Bemerket slitasje, nærliggende kondensering som årsak

- Det må foretas tiltak for å lukke avviket.

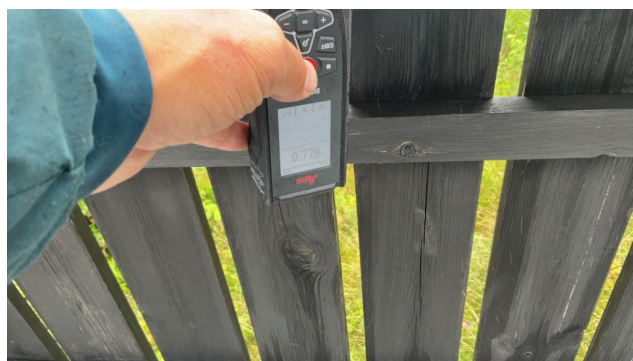
- Rekkverket er for lavt i forhold til dagens krav til rekkverkshøyder.
- Det er påvist andre avvik:

Rekkverkshøyde er under krav til høyde da høyde til terreng er over 0,5 m

- Rekkverkshøyde må endres for å tilfredsstille krav på byggemeldingstidspunktet.
- Det må foretas tiltak for å lukke avviket.

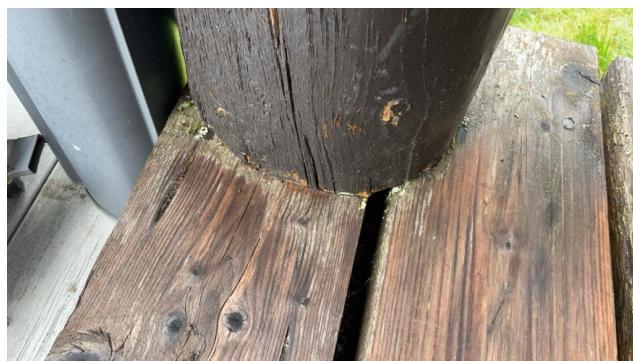
Søyler på inngangsparti har råte i endevend mot terrassegulv, årsak er oppfukting fra terrasse som årsak og tiltak må foretas.

Råte i endevend på søyler.

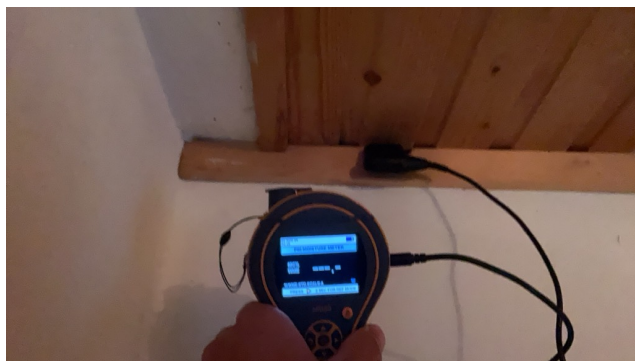
Ved fuktmåletaking er var det ikke fuktutslag ved befaringstidspunkt

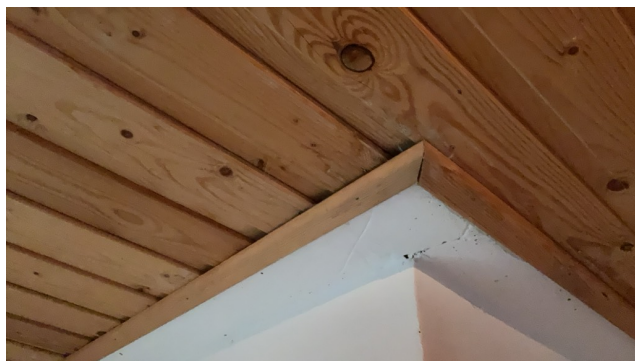
Ved pipestamme ble det registrert fuktskjolder, ved fuktmåletaking var det ikke fuktutslag og anbefales holdes under tilsyn.

Registrert fuktskjold ved pipestamme

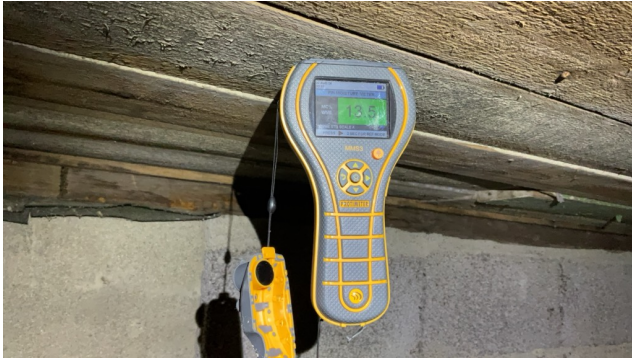
Ved fuktmåletaking av stubbeloft var det normal fuktnivå under beforing

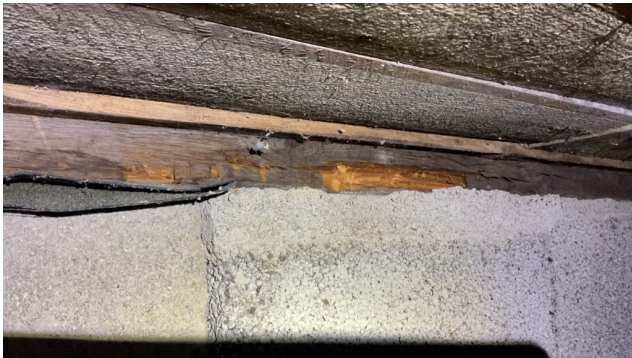
Fra luke i mur ble kryprom undersøkt, det er etablert fuktsperre på grunn for å forhindre grunnfukt i å fordampe i konstruksjon, denne er nærliggende etablert i etterkant da det fra enkelte bunnsviller er registrert råte. TG3. Råten virker fra tidligere skade der fuktig miljø og kapitalær oppsug har forekommet, men bør undersøkes nærmere og tiltaksbehov vurderes av sviller generelt, ellers må det holdes under tilsyn og tiltak foretas. Ved fuktmåletaking av stubbeloft under befaring var det normalt fukttinnhold i treverk.

Registrert stedvis røte i enkelte bunnsviller mot grunnmur, nærliggende kapitalrøpssug fra grunnmur og fukt i kryprom,

- Det må foretas tiltak for å lukke avviket.

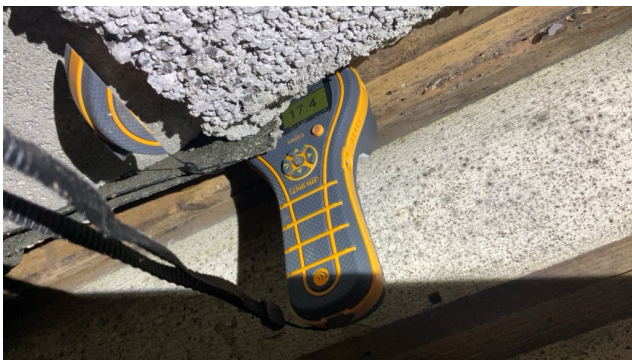
Ved fuktmåletaking var det fuktsutslag over normalt fuktnivå noe som gir grunn til overvåking og tiltaksbehov vurderes

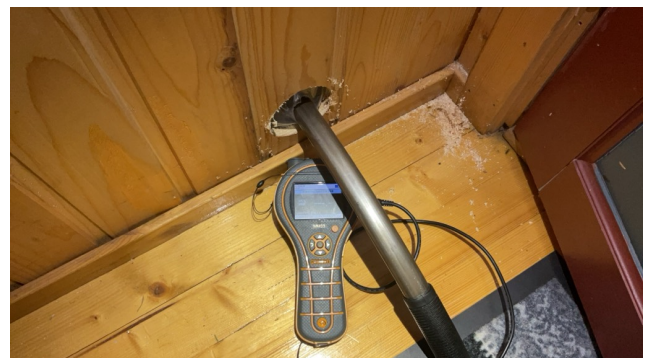
Hulltaking er foretatt uten å påvise unormale forhold. Hulltaking er foretatt ved/i vindfang.

Hulltaking er foretatt fra vindfang, ved fuktmåletaking var det ikke fuktsutslag

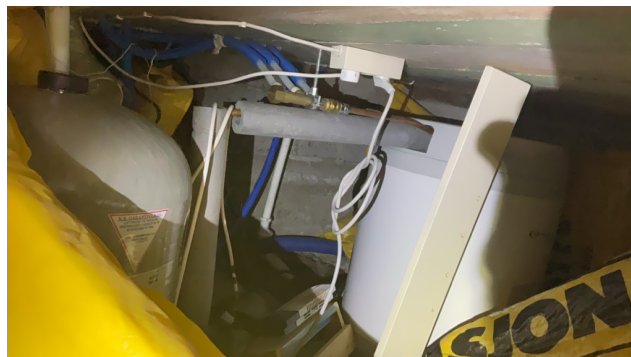
Det er montert vvs-installasjoner i kryproom, enkelt isolering rundt med mineralullmatter og faste bygningsdel med innkassering anbefales for å unngå varmetap med fare for frost ved ikke ettersett isolering.

Må holdes under tilsyn og isolering bør vurderes

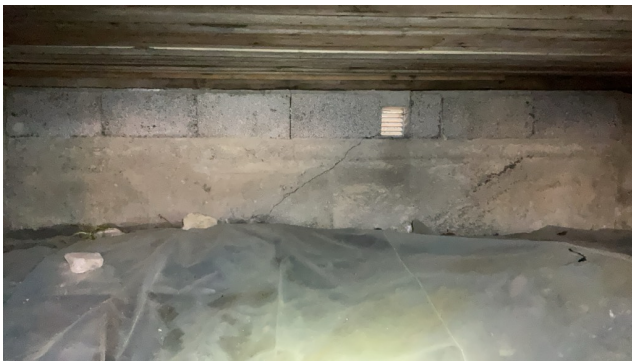
- Grunnmuren har sprekkdannelser.

Fundamentert på terreng som var vanlig på oppføringstidspunkt. Dette er en risikokonstruksjon med henhold fuktpåkjenninger og bevegelser fra tele/setninger fra grunn, som er årsaksammenheng med registrert skjevhet i hytta. Dette er forholdsvis vanlig mtp. oppføringstidspunktet og byggeskikk.

Sprekk i grunnmur

Forholdene bør holdes under oppsikt og utbedringer må vurderes om forholdene skulle endre seg.
