# Tilstandsrapport

Enebolig

Kvåsveien 1157, 4588 KVÅS

Befaringsdato: 20.05.2025

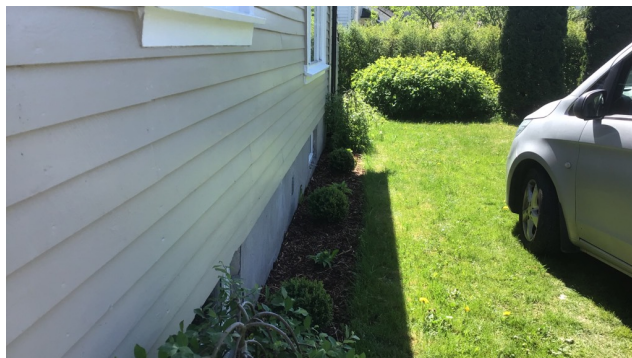
Yttervegg av bindingsverks konstruksjon med utvendig liggende kledning.

-Ved renovering bør det foretas tiltak for å bedre lufting av kledningen  
Det er ikke registrert skader på befaringstidspunkte, tiltak kan ikke utelukkes

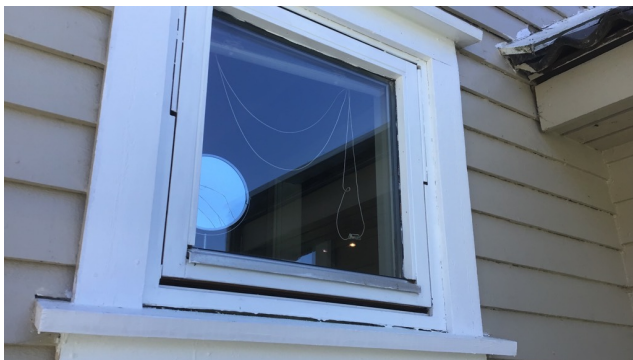
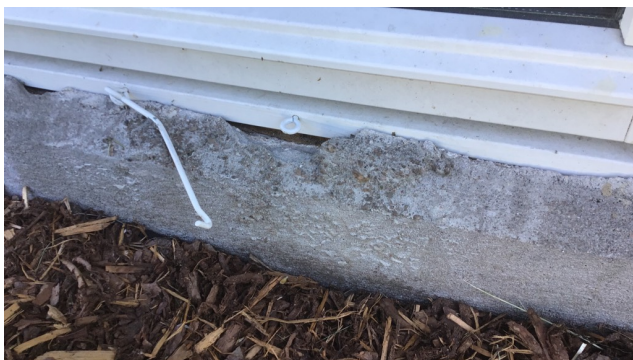
Dette kan påføre vinduene store fukt belastninger ved opptrekk av fukt via mur, som videre kan medføre fuktskader på vinduskarmer

Utettheter rundt kjellervinduer

-Det må beregnes tiltak på kjeller vinduer, ellers vedlikehold på grunn av normal slitasje og elde.

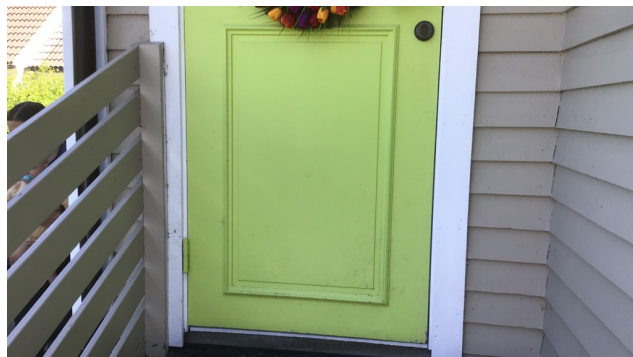
Noe utvendig værslitasje, oppsyn, vedlikehold kan forekomme.

Generelt har ytterdørene normal bruks slitasje og fungerte som tiltenkt

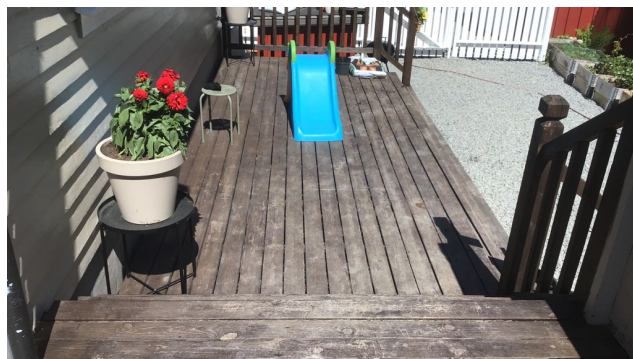
Balkong/terrasse med dekke av terrassebord.

- Det er ikke krav om utbedring av rekkverkshøyde opp til dagens forskriftskrav.

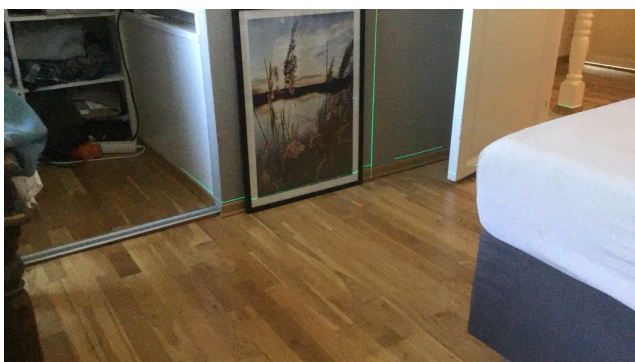
soverom loft

- Målt høydeforskjell på over 30 mm gjennom hele rommet. Tilstandsgrad 3 gis med bakgrunn i standardens krav til godkjente måleavvik.

- For å få tilstandsgrad 0 eller 1 må høydeforskjeller rettes opp. Det vil imidlertid sjelden være økonomisk rasjonelt som et enkeltstående tiltak i en bolig som dette. Dersom boligen en gang skal renoveres, kan man vurdere slike tiltak.

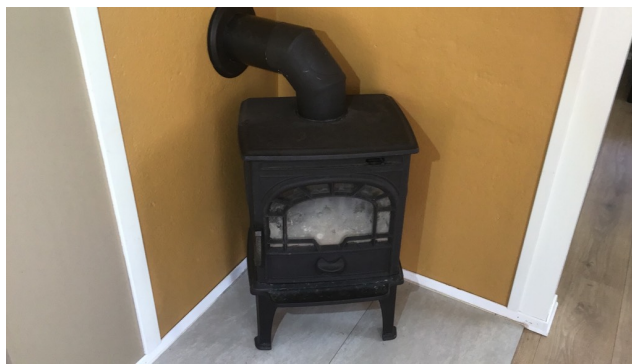
Ved inspeksjon av utvendige overflater på pipe og brannmur, ble det ikke registrert sprekker eller riss av betydning.

- Det anbefales å montere ildfast plate under luker på pipe.

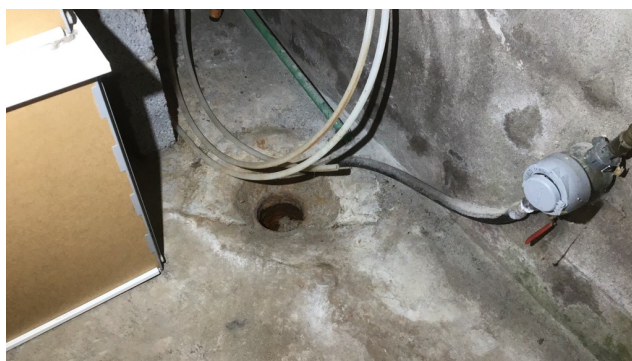
- Det er påvist indikasjoner på noe fuktgjennomtrenging inn i kjellermur.

Noe mindre fuktvandring ble registrert ved søk i nedre del av grunnmur og direkte på støpte gulv med en fuktighetsindikator.

Dette har sammenheng med at det er mangelfull drenering og at boligen ligger i et flomutsatt område det alltid vil kunne bli noe oppsug av jordfuktighet.

- Det påviste fuktnivå gir grunn til å overvåke konstruksjonen jevnlig for å se utvikling over tid, og eventuelt foreta tiltak for å unngå fuktskader.

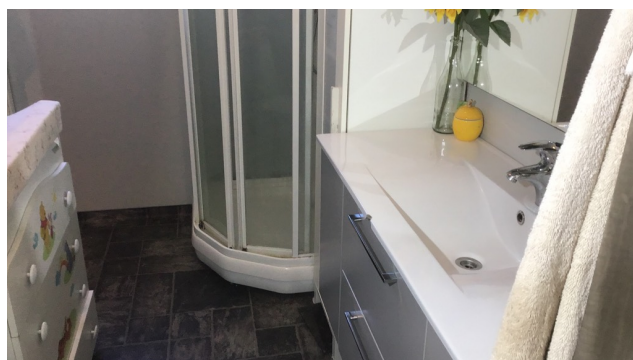
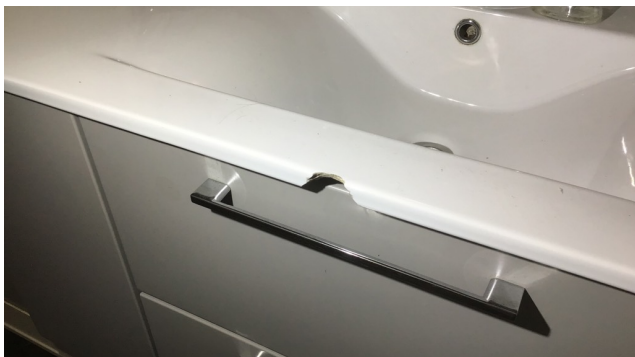
- Det er påvist skader på innredning.

Knast i innredning

- Lokal utbedring må utføres.

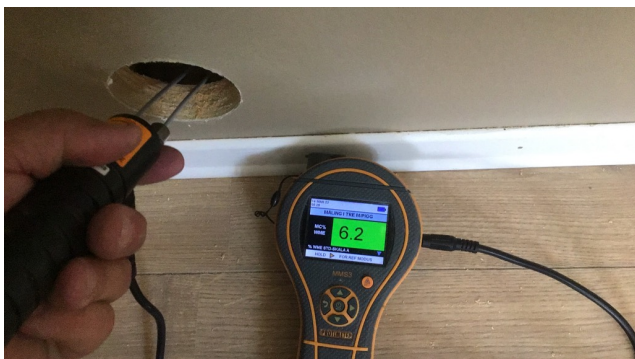
Hulltaking utført i stue bak vaskekum  
Ikke påvist unormale fuktverdier på kontrollert område. 6,2 vektprosent

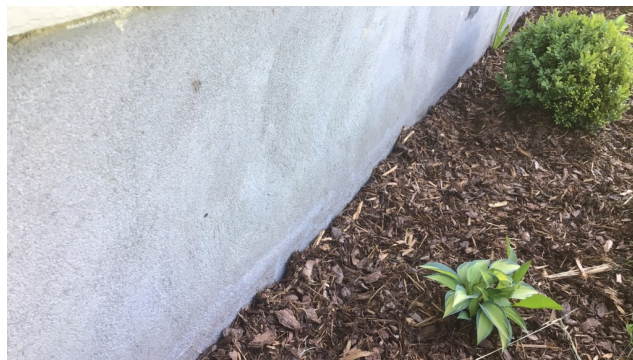
- Det mangler, eller på grunn av alder er det sannsynlig at det mangler, utvendig fuktsikring av grunnmuren ved kjeller/underetasje.

- Overvåk tilstanden jevnlig. For å få tilstandsgrad 0 eller 1 må dreneringen skiftes ut, men tidspunktet for når dette er nødvendig er vanskelig å si noe om. Bruken av underetg/kjeller vil og være avgjørende.
