# Tilstandsrapport

Våningshus

Gudbrandsstrand 9, 3750 DRANGEDAL

Befaringsdato: 22.05.2025

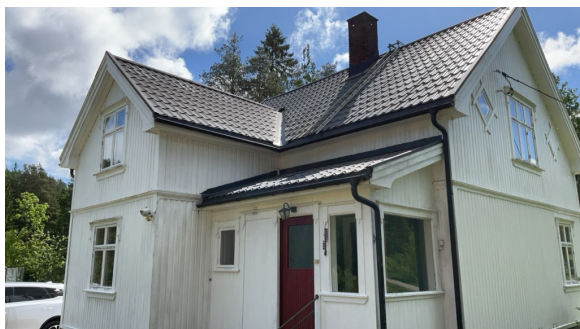
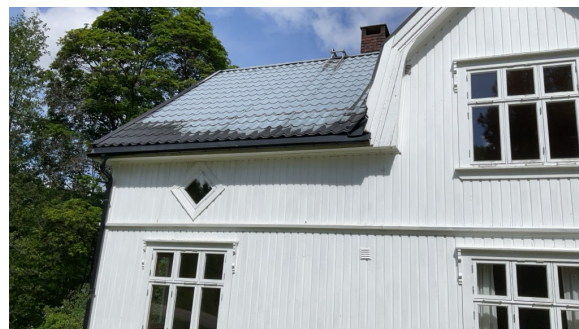
Belegget på takplatene flasser og det er stedvis rust. Det er deformert plate ved det ene takoppløftet.

- Overvåk tilstanden jevnlig. For å få tilstandsgrad 0 eller 1 må tekkingen skiftes ut, men tidspunktet for når dette er nødvendig er vanskelig å si noe om.
- Når taktekking og undertak begynner å bli gamle, øker risikoen for lekkasjer, noe som kan føre til omfattende og kostbare reparasjoner av underliggende konstruksjoner dersom en ikke foretar tiltak på konstruksjonene før dette oppstår.

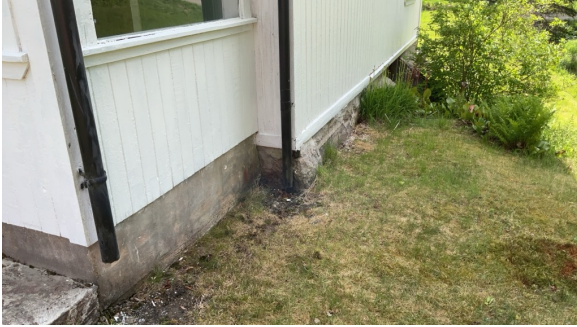
### Nedløp og beslag

Takrenner og nedløp av plastbelagt stål.

- Det er ikke krav om utbedring av snøfangere opp til dagens krav.
- Det bør lages system for bortledning av vann fra taknedløp ved grunnmur.

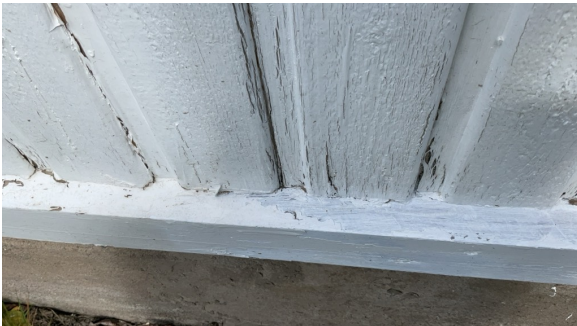
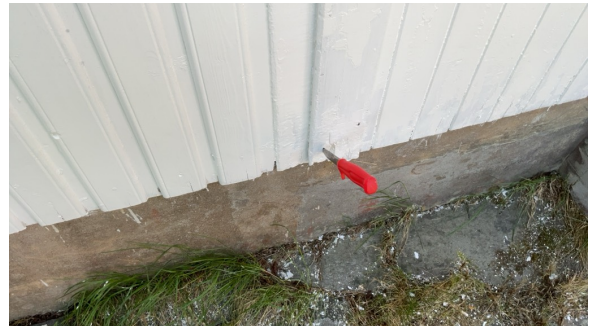
## TG 2 Veggkonstruksjon

- Det er ingen eller liten lufting i nedre kant av kledning mot grunnmur.
- Det er påvist spredte råteskader i bordkledningen.

Deler av kledningen er malingsslitt og har tørkesprekker.

Kledningen har behov for vedlikehold og enkelte bord eller deler av kledningen bør skiftes.

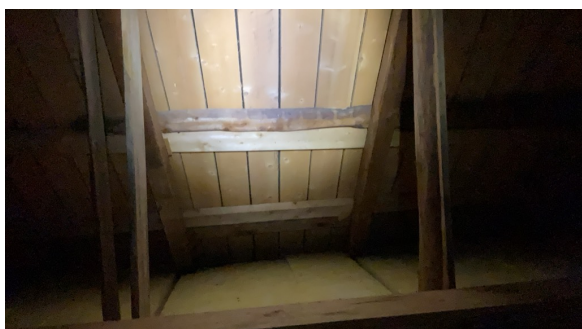
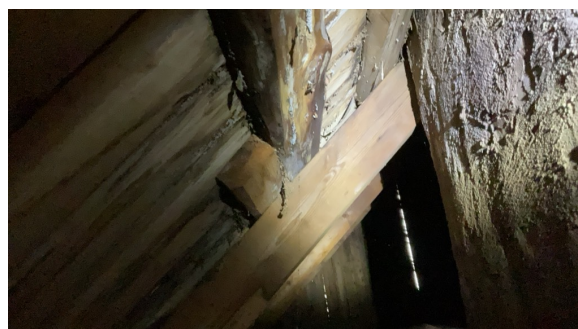
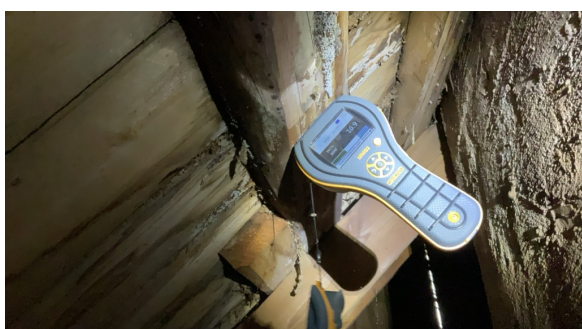
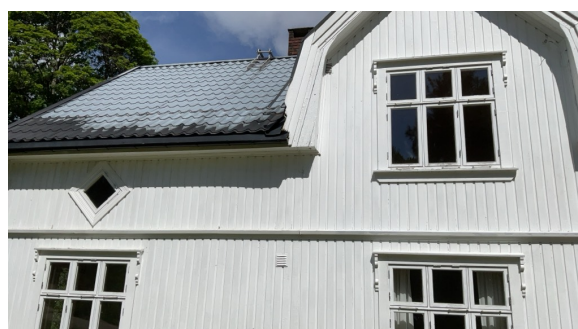
## TG 2 Takkonstruksjon/Loft

Det er skjolder etter fukt ved takgjennomføringen ved pipa. Det ble ikke målt unormale verdier i fuktskjoldene på befaringsdagen.

Vindskier med råte må skiftes.

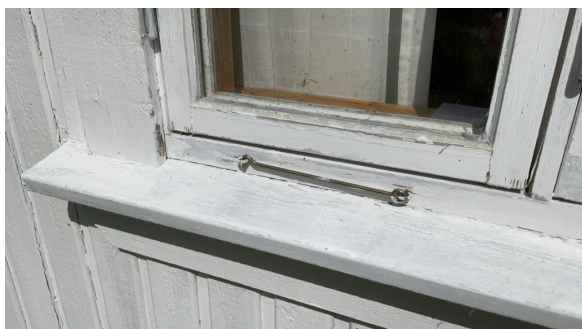
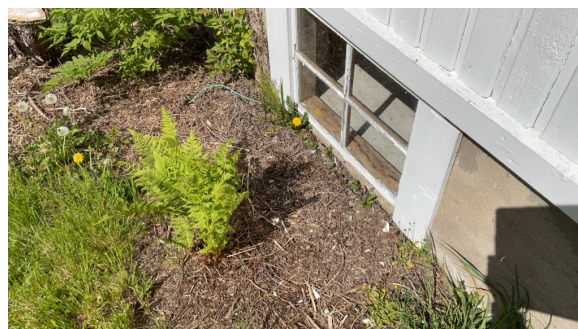
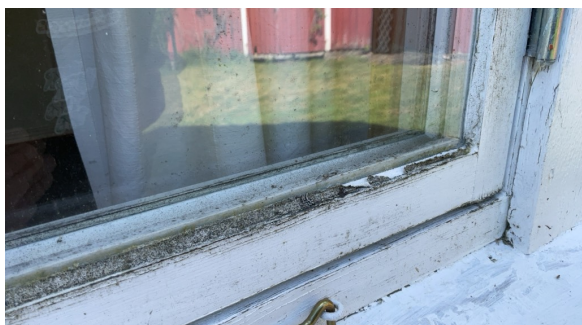
## Vinduer

Det er vinduer med enkle glass, dels med koblede rammer.

På vinduer må det påregnes vedlikehold, samt at enkelte kanskje må skiftes.

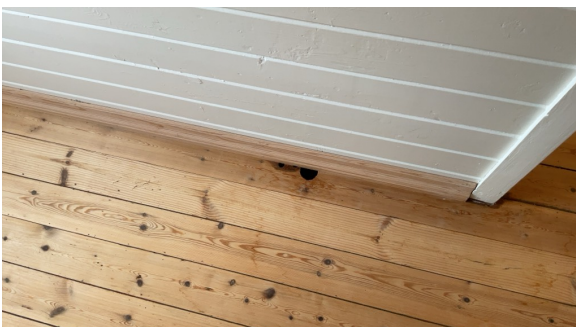
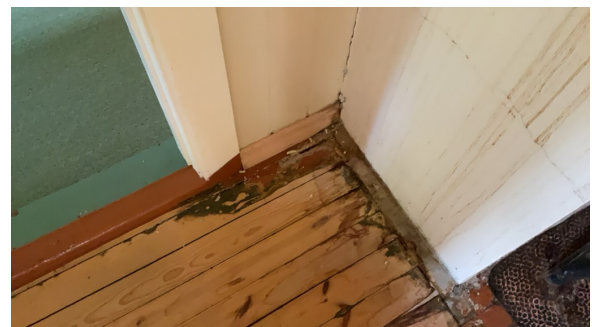
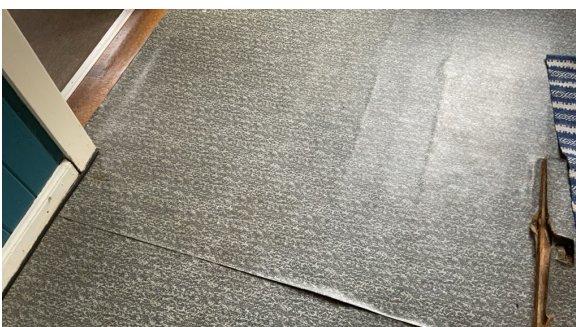
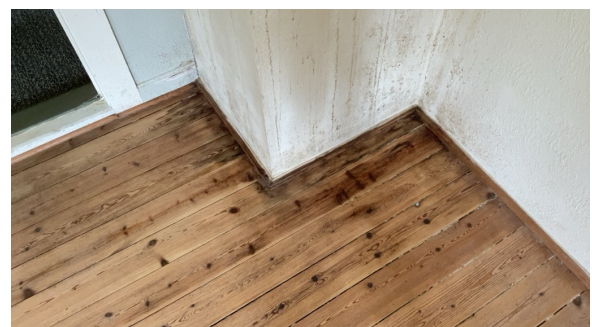
## TG 2 Overflater

Innvendige overflater har generelt stor slitasje. Det er bruksmerker og bruksslitasje. Det er stedvis skader på overflater.

Behovet for tiltak vil være bestemt av estetiske hensyn.

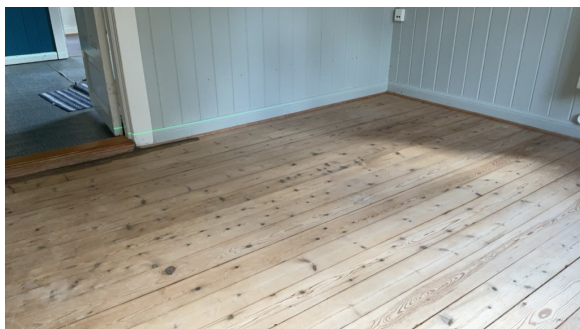
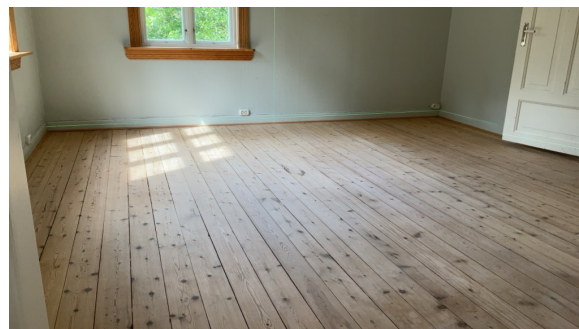
## TG 3 Etasjeskille/gulv mot grunn

- Målt høydeforskjell på over 30 mm gjennom hele rommet. Tilstandsgrad 3 gis med bakgrunn i standardens krav til godkjente måleavvik.

- For å få tilstandsgrad 0 eller 1 må høydeforskjeller rettes opp. Det vil imidlertid sjelden være økonomisk rasjonelt som et enkeltstående tiltak i en bolig som dette. Dersom boligen en gang skal renoveres, kan man vurdere slike tiltak.

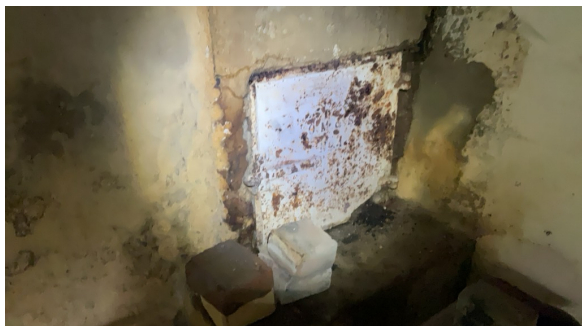
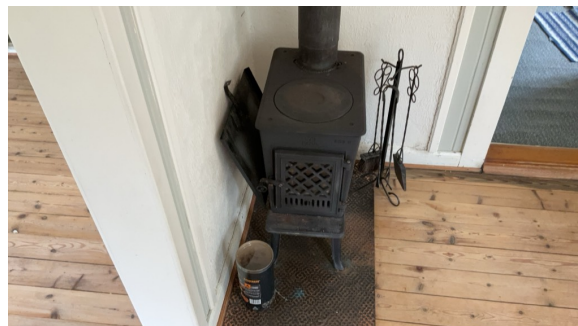
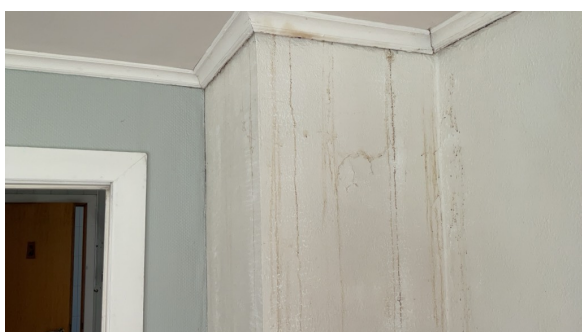
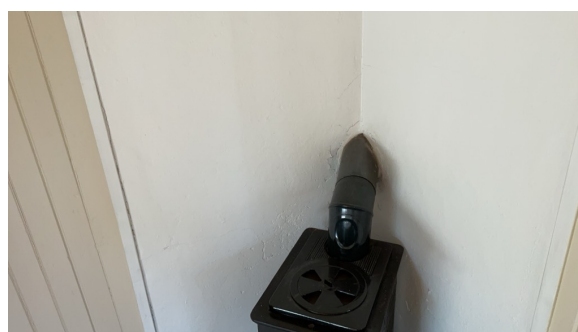
- Det er påvist sprekker og/eller riss i pipe.
- Mer enn halvparten av forventet brukstid er passert på pipe.

- Tidspunkt for piperehabilitering nærmer seg.

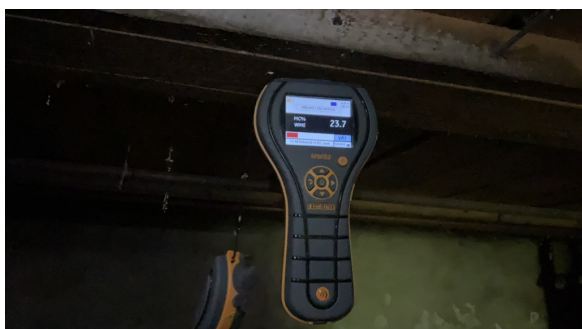
## TG 2 Kryp Kjeller

- Det er ikke adkomst til deler av krypkjelleren. Kryp kjeller er kun vurdert i tilgjengelige deler. Kryp kjeller regnes for å være en risikokonstruksjon som er utsatt for fukt- og råteskader i bunnsvill, trebjelkelaget og andre tilstøtende konstruksjoner, på grunn av fuktighet fra grunnen og kondensering ved temperaturforskjeller. Selv om det ikke er avdekket tegn på skader, betyr ikke dette nødvendigvis at det ikke foreligger skader i eller i forbindelse med krypkjelleren.
- Det er stedvis påvist fuktnivå som tilsier at konstruksjonen kan ha fuktskader.

Det ble målt fukt i treverket i krypkjelleren på 23 %. Verdier over 18 % kan gi forhold der mugg/sopp kan utvikle seg.  
Det er fuktskjolder på deler av gulvet.

- Overvåk konstruksjonen jevnlig. Avviket kan medføre behov for tiltak, men bør observeres over tid.

Det bør etableres flere ventiler eller monteres krypromsventilasjon.

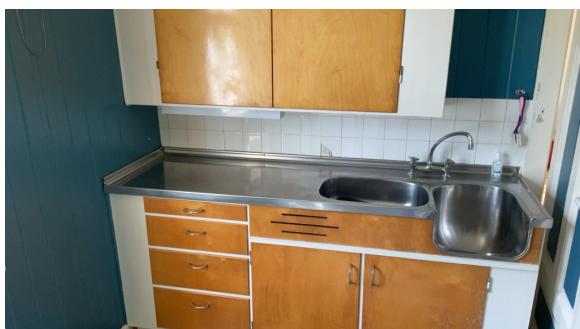
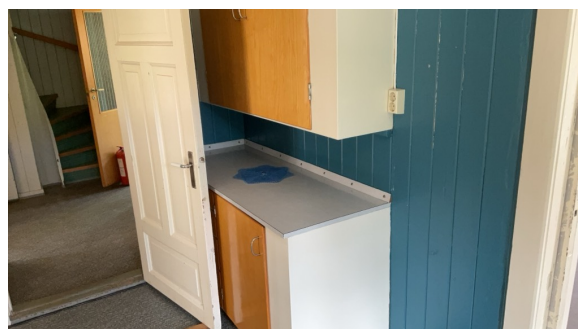
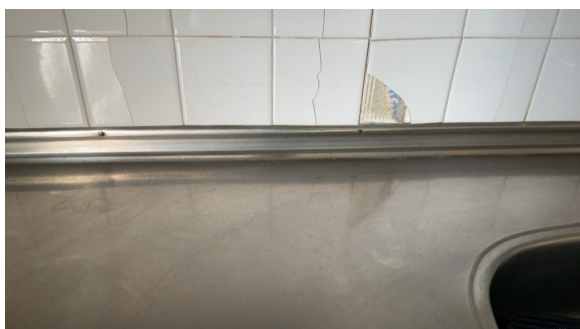
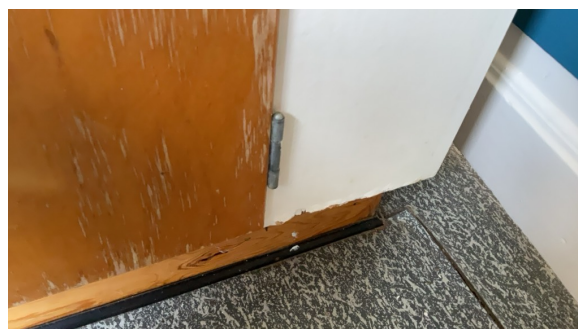
Innredning med alders- og bruksslitasje. Det er sprekker og løse fliser i flisleggingen over kjøkkenbenken.

- Det er påregnelig med utskiftning/utbedringer av kjøkkeninnredningen.

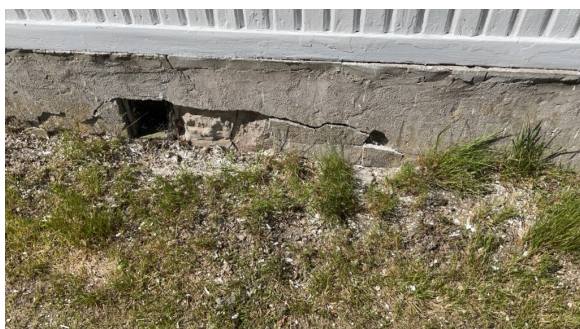
### Fuktsikring og drenering

- Grunnmuren har sprekkdannelser.

Riss og sprekker utbedres med murpuss. Riss og sprekker bør holdes under oppsikt for å se om det er en negativ utvikling.

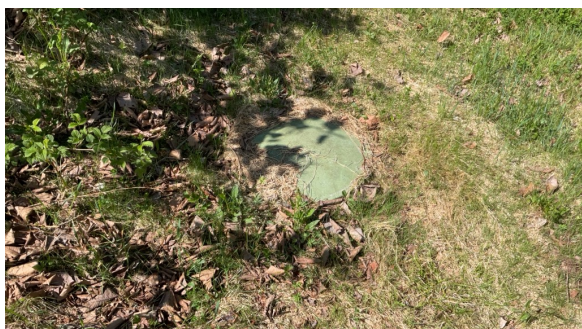
## TG 2 Septiktank

Septiktanken er av glassfiber.

- Det er ikke behov for utbedringstiltak siden anlegget fungerer i dag, men ut ifra alder kan skader plutselig oppstå på eldre anlegg.
