Enebolig  
Elvevegen 7  
3712 Skien

**Boligens tekniske tilstand:**

Utført av:  
Takstmann  
**Kenneth Sørø Olsen**  
Dato: 02/12/2025

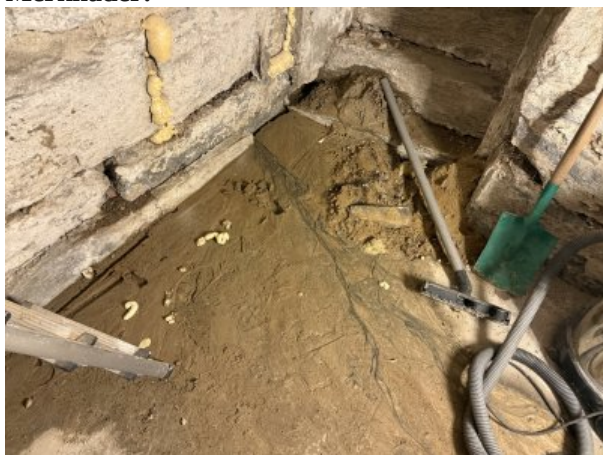
### TG 3 1.1 Byggegrunn, fundamenter, grunnmur, drenering og sikring mot vann og fuktighet

Det ble registrert større setningssprekker i skjøter og tilsvarende skader i trapp mot terreng, noe som indikerer bevegelser i konstruksjonen over tid. Skadeomfanget bør avklares gjennom nærmere undersøkelser for å vurdere behov for utbedring og sikre grunnmurens stabilitet og bæreevne.

Det ble ikke påvist drenering eller drensssystem rundt grunnmuren. Store vannansamlinger i kjelleren tyder på innsig av grunnvann og manglende avlastning av vanntrykk mot konstruksjonen. Dette medfører risiko for fuktproblemer, skader på murverk og ytterligere belastning på fundamentet. Dreneringsforholdene bør utbedres for å sikre kontrollert avrenning og redusere fuktbelastning på kjellerkonstruksjonen.

TG3 vurderes grunnet ingen drenering.

| TAKSTMANNENS VURDERING VED TG3: | |
|---|---|
| | Merknad: Setningssprekker i grunnmur og trapp, manglende drenering og vannansamlinger i kjeller.<br>Konsekvens: Risiko for videre setningsskader, fuktinnsig og svekket konstruksjon.<br>Tiltak: Nærmere undersøkelser av grunnmur, etablere fullverdig dreneringssystem og sikre avrenning, samt utbedre skadet murverk. |

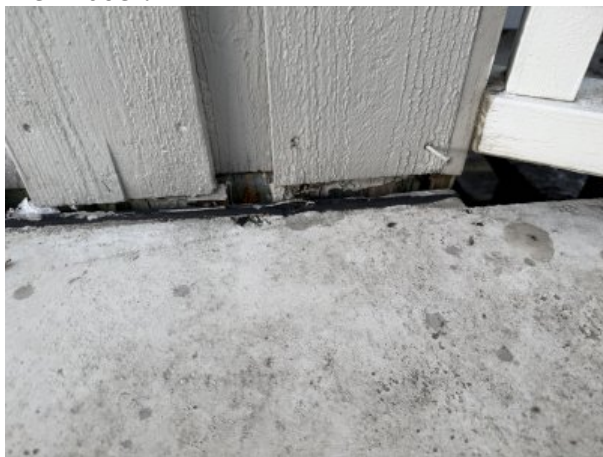
Det ble observert lokale fukt-/råteskader på deler av ytterkledningen samt manglende lufting, noe som kan tyde på fuktinntrenging over tid. Skadeomfanget i underliggende konstruksjoner er usikkert og bør avklares gjennom nærmere undersøkelser. Videre utbedring bør vurderes på bakgrunn av resultatene for å hindre ytterligere forringelse og sikre konstruksjonens funksjon og levetid.

Kledningen viser tegn til slitasje, lokale råteskader, avskalling av maling og manglende lufting i underkant av kledning. Det ble registrert utilstrekkelig skjot ved terrasse med risiko for vanninntrenging, sprekker i kledningen samt omramming rundt vinduer som ligger for tett mot beslag. Disse forholdene øker risikoen for videre fuktbelastning og skader på trekonstruksjoner. Nærmere kontroll bør utføres for å avklare omfang. Utskifting av dårlig kledning og forbedret lufting bør utføres.

TG2 vurderes grunnet råteskader, slitasje, manglende lufting og risiko for fuktinntrenging.

| TAKSTMANNENS VURDERING VED TG2: | |
|---|---|
| | <p>Merknad: Lokale fukt-/råteskader, slitasje, manglende lufting, avskalling av maling, svake skjøter og tette omramminger rundt vinduer.</p> <p>Konsekvens: Risiko for fuktinntrenging, råteutvikling og svekket konstruksjon.</p> <p>Tiltak: Utføre nærmere undersøkelser, skifte skadet kledning, bedre lufting og utbedre skjøter og omramminger.</p> |

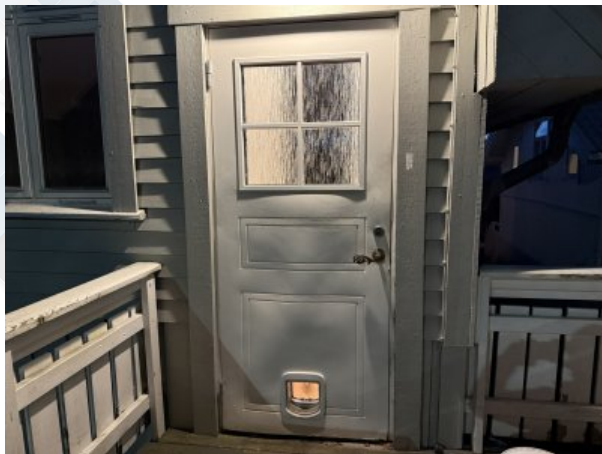
#### **TG 3** 3.1 Vinduer og ytterdører

Det ble registrert løs innvendig omramming rundt baderomsvindu, slitasje på innvendige omramminger, punktering av stuevindu og utettheter rundt stuevindu utvendig. Utetthetene vurderes som alvorlige og kan gi vanninntregning og skader på underliggende konstruksjoner. Nødvendige utbedringer eller utskifting må påregnes. For å avdekke punktert glass kreves rett lys og temperatur.

Ytterdør fra 2009 fremstår betydelig svekket som følge av fuktpåkjenning, svelling og deformasjoner, og kattedøråpningen har redusert dørens tetthet og isolasjonsevne. Døren vurderes å ha nedsatt funksjon og må skiftes. Øvrige dører fungerer som forventet med normal bruksslitasje.

G3 vurderes grunnet utettheter rundt stuevindu utvendig, samt ødelagt ytterdør i 2. etasje.

| TAKSTMANNENS VURDERING VED TG3: | |
|---|---|
| | Merknad: Slitte omramminger, punktert vindu, utettheter stuevindu (TG3), fuktskadd ytterdør.<br>Konsekvens: Risiko for vanninntregning, varmetap og redusert funksjon.<br>Tiltak: Utbedre utettheter, reparere detaljer og skifte defekte vindu/dør. |

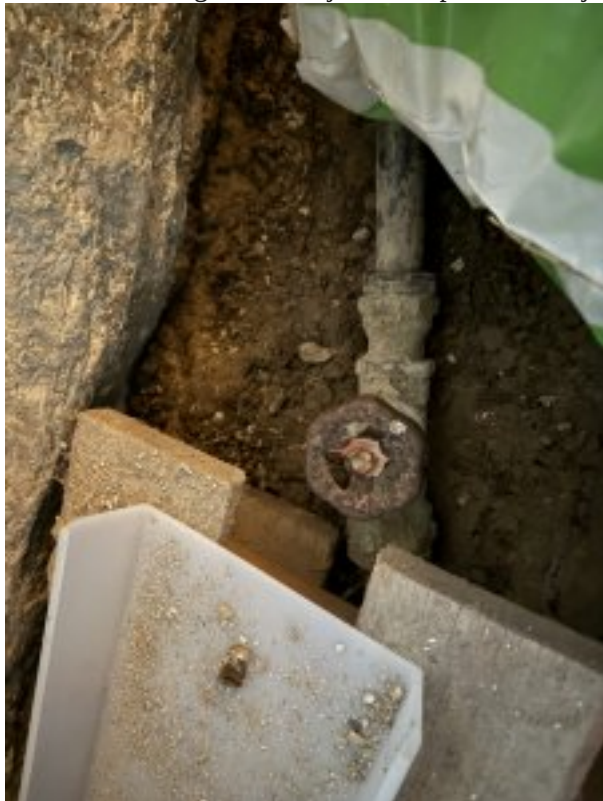
Stoppekran fremstår som gammel og rusten. Den ble ikke testet da den vurderes så svekket at betjening kan medføre skade eller lekkasje. Dette innebærer usikker funksjon og risiko ved behov for rask avstengning av vann.

Vannrør av kobber og avløpsrør av PVC. Det ble ikke registrert lukt eller synlige lekkasjer, men noe korrosjon på vannrørene ble observert. Vann- og avløpsrør har en naturlig levetid, og alder/slitasje må tas i betraktning for fremtidig funksjon.

TG2 vurderes grunnet korrosjon på vannrør og svekket stoppekran med usikker funksjon.

| TAKSTMANNENS VURDERING VED TG2: | |
|---|---|
| | <p>Merknad: Rusten stoppekran, korrosjon på vannrør.</p> <p>Konsekvens: Usikker avstengning, mulig lekkasjer over tid.</p> <p>Tiltak: Skifte stoppekran og følge med på rørtilstand</p> |

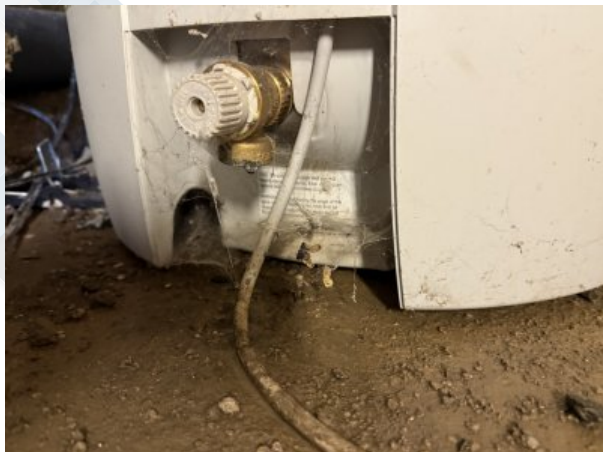
### TG 3 10.2 Varmtvannsbereder

Varmtvannsbereder på ca. 200 liter, uten tilstrekkelig lekkasjesikring.

Berederen fremstår i noe dårlig stand, og det ble registrert drypplekkasje samt manglende beskyttelse over koblingsboks. Drypplekkasje innebærer direkte risiko for vannskader, og manglende beskyttelse over koblingsboks kan gi fare for fuktskader på elektriske komponenter. Berederen må utbedres eller skiftes for å sikre trygg og forskriftsmessig drift.

TG3 vurderes grunnet ikke tilstrekkelig lekkasjesikring, drypplekkasje og mangelfull sikkerhet ved elektriske komponenter.

| TAKSTMANNENS VURDERING VED TG3: | |
|---|---|
| | Merknad: Drypplekkasje, manglende lekkasjesikring og beskyttelse.<br>Konsekvens: Fare for vannskader og påvirkning av elektriske komponenter.<br>Tiltak: Skifte/utbedre bereder og etablere lekkasjesikring. |
