Tilstandsrapport

Enebolig

Ospeholtet 23, 5724 STANGHELLE

Rapportdato: 10.05.2024

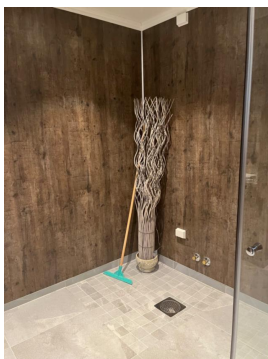
TG 2 Overflater Gulv

Sluk er plassert i dusjhjørne og ved opplegg for badekar
Fall til sluk fra øvrige lekkasjepunkt er sjekket med laser.
Overflate er sjekket for riss og bom i fuger/fliser, og terskel ved dør er kontrollert.

Det anbefales bedre avslutning.

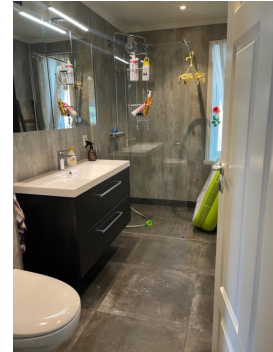
TG 2 Overflater vegger og himling

Vegger og himling er sjekket for sprekker i fuger, bom i fliser og for generell slitasje. Vindu er også sjekket relatert samme.

- Det er vindu/dør med ikke fuktbestandige materialer i våtsonen (ved vask, dusj, badekar, osv.), løsningen eller byggematerialet er uegnet
- Også noe manglende finish i overgang plater mot gulv

Jevnlig tilsyn anbefales.

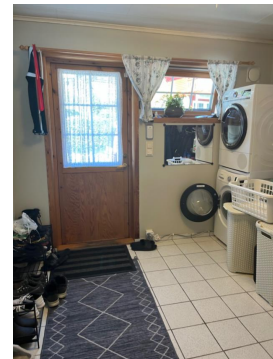
TG 2 Overflater vegger og himling

Vegger og himling er sjekket for utførelse og eventuelle skader.

Vedlikehold må påregnes

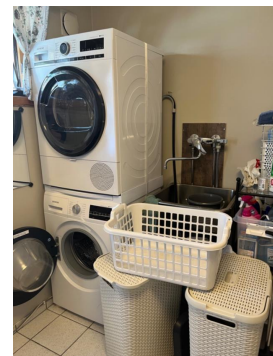
TG 2 Overflater Gulv

Sluk er plassert ved utslagsvask og fall til sluk er sjekket med laser med målbar resultat.
Overflate er sjekket for riss og bom i fuger/fliser, og terskel er kontrollert.

- Det er påvist at flisfuger har riss/sprekker.

Det må påregnes oppgradering på sikt
