Tilstandsrapport

Enebolig

Farastadhaugen 57, 3864 RAULAND

Befaringsdato: 01.09.2024

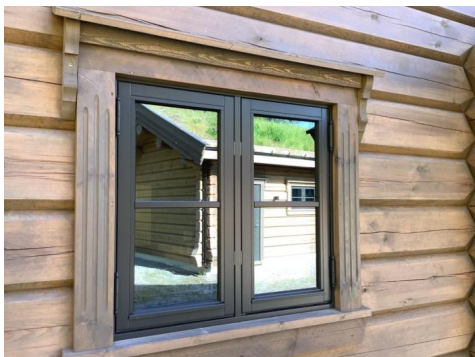
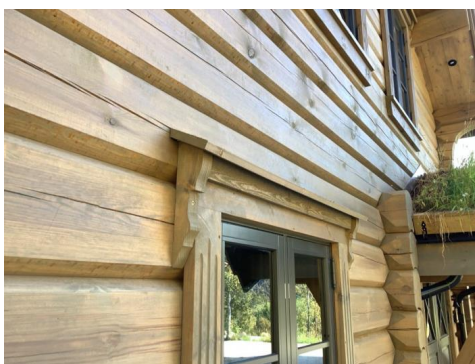
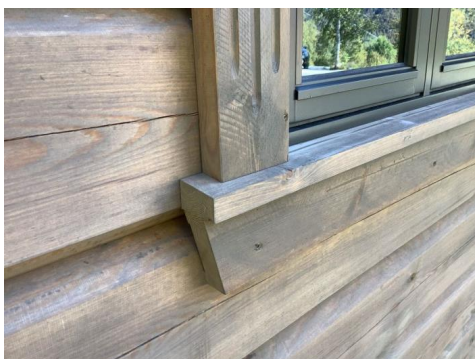
- Det er påvist at enkelte vinduer er vanskelig å åpne/lukke.
- Det er påvist avvik rundt innsettsdetaljer.

- Vinduer må justeres.
- Det bør gjøres tiltak for å lukke avviket.

Kostnadsestimat: 10 000 - 50 000

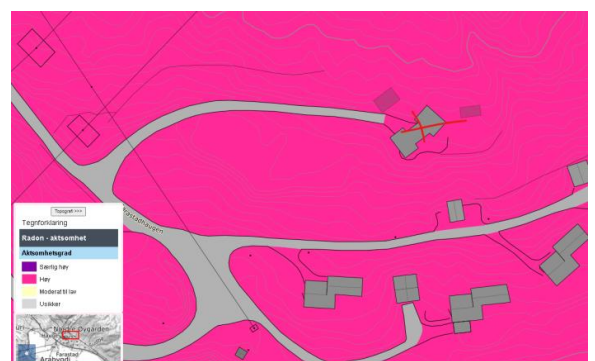
TG 1 Etasjeskille/gulv mot grunn

Etasjeskiller er av trebjelkelag. Betongstøpt plate mot grunn.

- Det bør gjennomføres radonmålinger.

Kostnadsestimat: Under 10 000

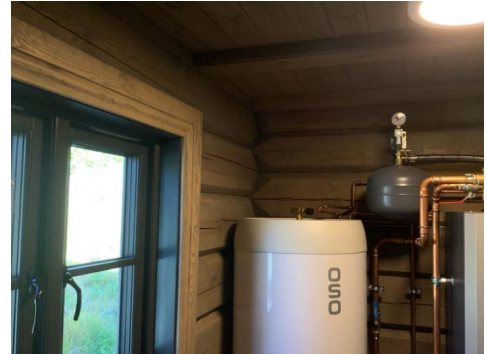
1.ETG. HOVEDPLAN > VASKEROM / TEKNISK ROM

! TG 2 Overflater Gulv

- Det er påvist avvik i krav til høydeforskjell/fall-løsning på våtrommet.

- Våtrommet fungerer med dette avviket.

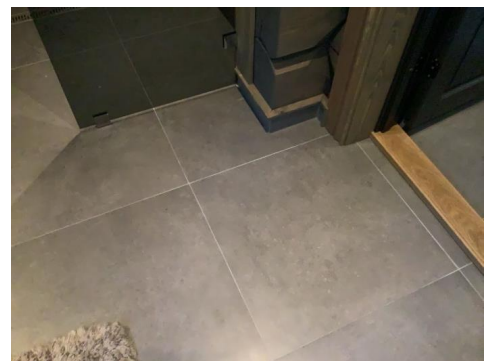
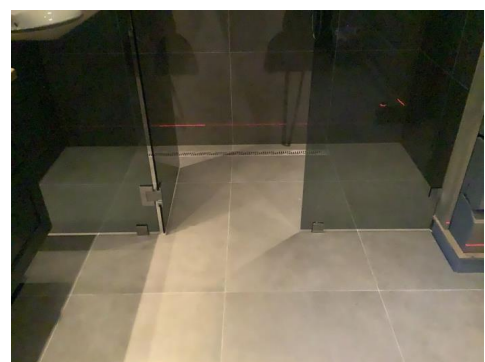
1.ETG. HOVEDPLAN > BAD

Overflater Gulv

Gulvet er flislagt. Rommet har vannbåren gulvvarme.

15 mm til slukrist
plan gulv ellers

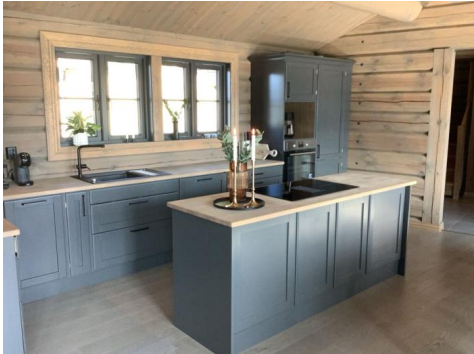
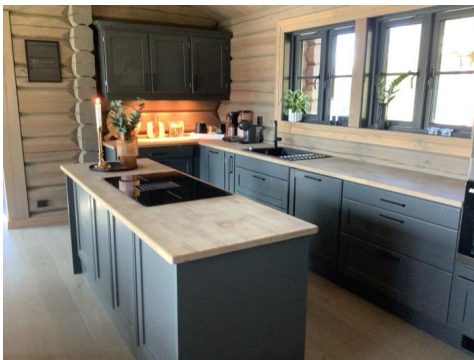
1. ETG. HOVEDPLAN > KJØKKEN

! TG 2 Avtrekk

- Det er vanskelig å etablere andre løsninger.

Kostnadsestimat: Ingen umiddelbar kostnad
