Tilstandsrapport

Boligbygg med flere boenheter
-

Gravdalsveien 31 , 5165 LAKSEVÅG
-

Befaringsdato: 30.04.2026

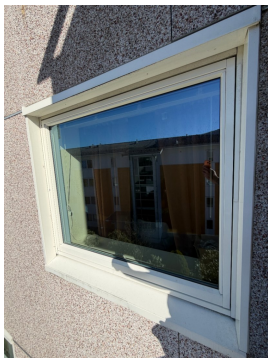
TG 1 Vinduer

Bygningen har malte trevinduer med 2-lags glass.
Borettslagets vedlikeholdsplikt omfatter denne bygningsdelen.

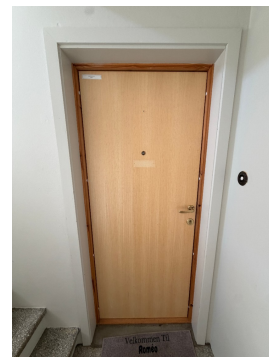
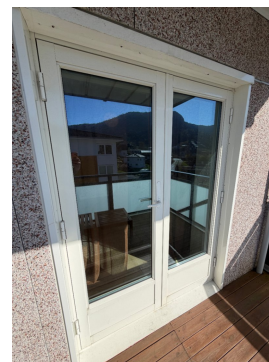
TG 1 Dører

Bygningen har malt balkongdør i tre og brann- og lydklassifisert entrédør.

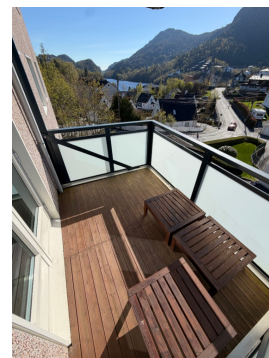
TG 1 Balkonger, terrasser og rom under balkonger

Balkong med tilkomst fra stue, oppmålt til 6m2.

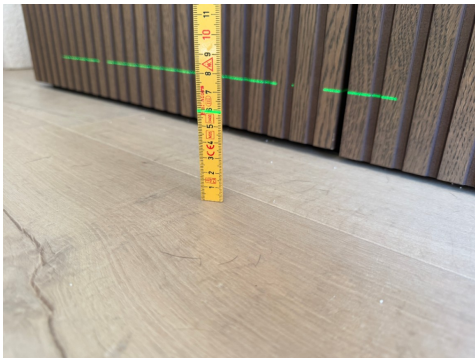
TG 1 Etasjeskille/gulv mot grunn

Etasjeskiller er av betongdekke. Gulvet er kontrollert for høydeavvik med laser.

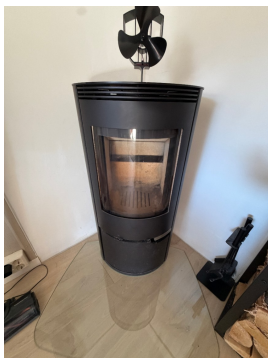
TG 1 Pipe og ildsted

Boligen har mursteinspipe og vedovn.
Vedovn er montert i 2018

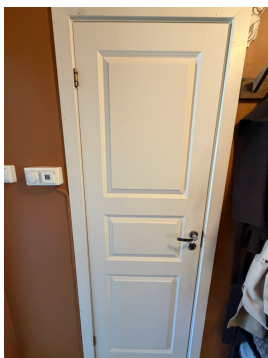
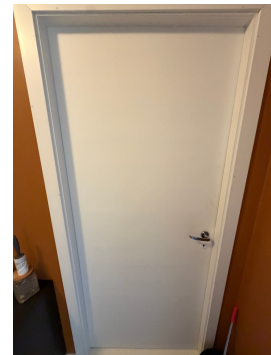
TG 1 Innvendige dører

Innvendig har boligen malte fyllingsdører.

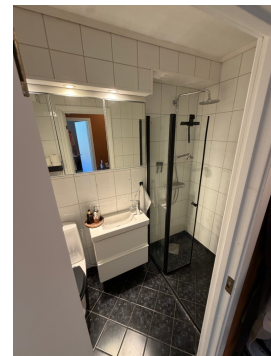
Bad med ukjent alder på overflater.

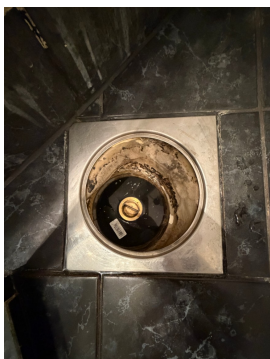
! TG 2 Sluk, membran og tettesjikt

Det er plastsluk og smøremembran med ukjent utførelse.

- Mer enn halvparten av forventet brukstid er passert på membranløsningen.

Smøremembran har en naturlig aldriingsprosess i form av kjemisk uttørking. Normal forventet levetid på smøremembran er 10-20 år. Ved å etablere tett dusjkabinett vil badet kunne vare i flere år enn den antatte gjenstående levetiden.

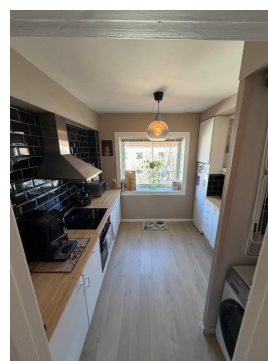
! TG 1 Overflater og innredning

Kjøkkenet har innredning med glatte fronter. Benkeplaten er av laminat. Det er platetopp og stekeovn, øvrige hvitevarer er frittstående.

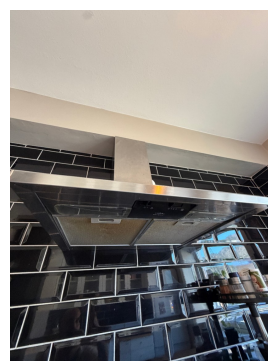
! TG 1 Avtrekk

Det er kjøkkenventilator med avtrekk ut.

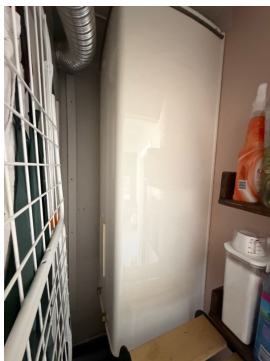
! TG 2 Varmtvannstank

Varmtvannstanken er på ca. 100 liter.

Årstall: 2003 Kilde: Produksjonsår på produkt

- Det er påvist at varmtvannstank er over 20 år

- Det er ikke behov for utbedringstiltak siden tanken fungerer i dag, men ut ifra alder kan skader plutselig oppstå på eldre tanker.
